# Tronçon 1

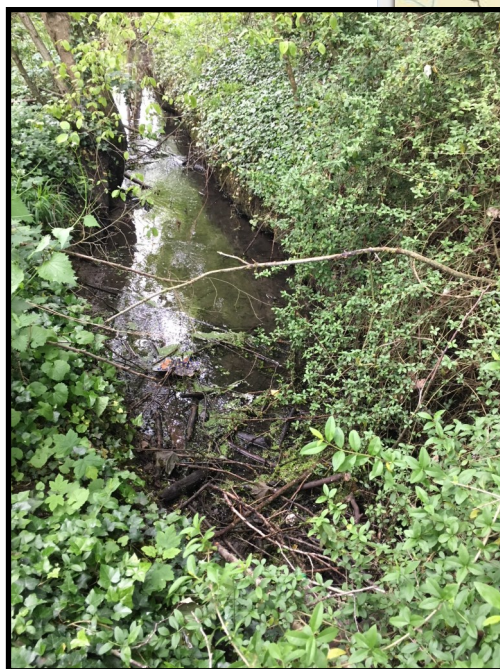
Avant intervention / milieu fermé

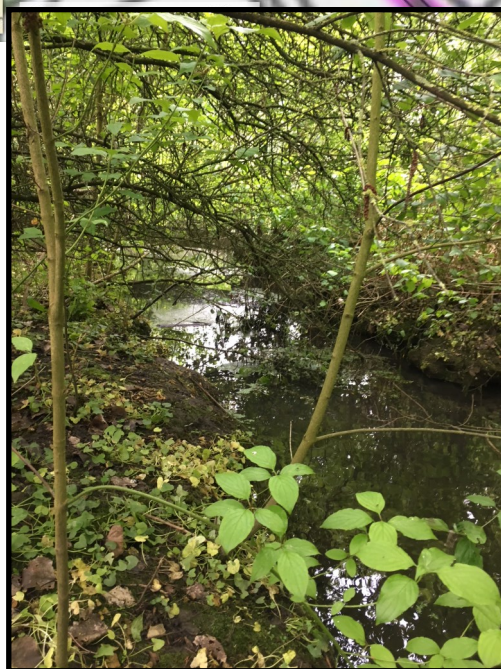
Après intervention / Ecoulement restauré

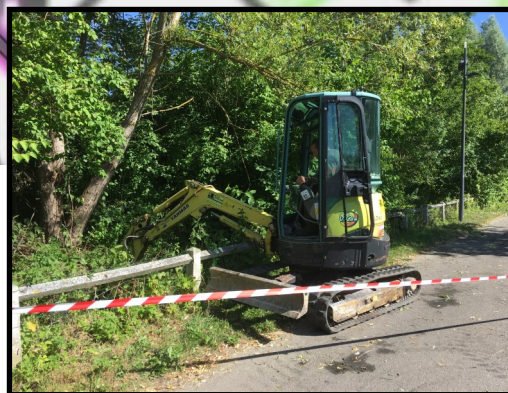
Avant intervention / milieu stagnant

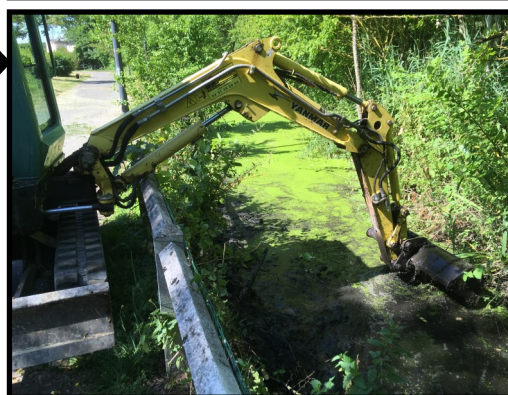
Pendant intervention

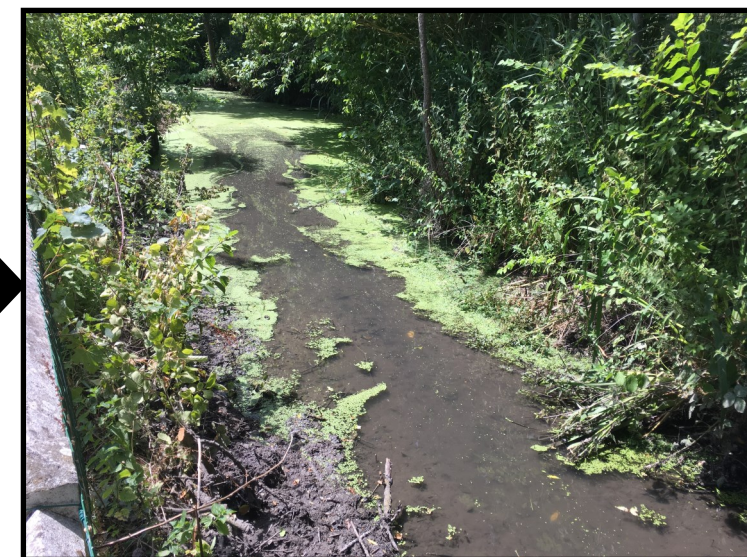
Après intervention / chenal redimensionné  
et écoulement restauré

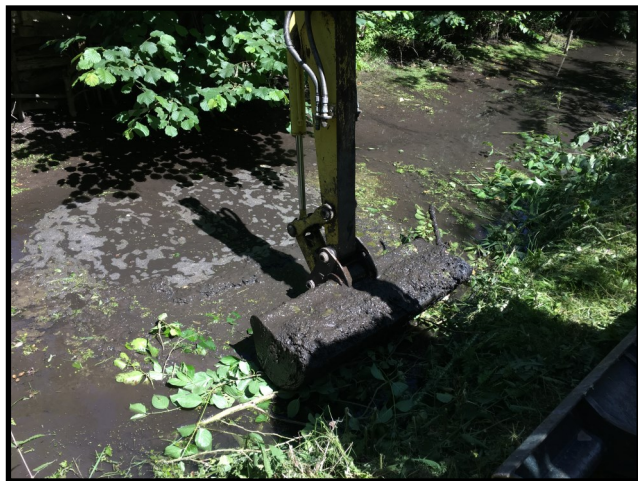
Pendant

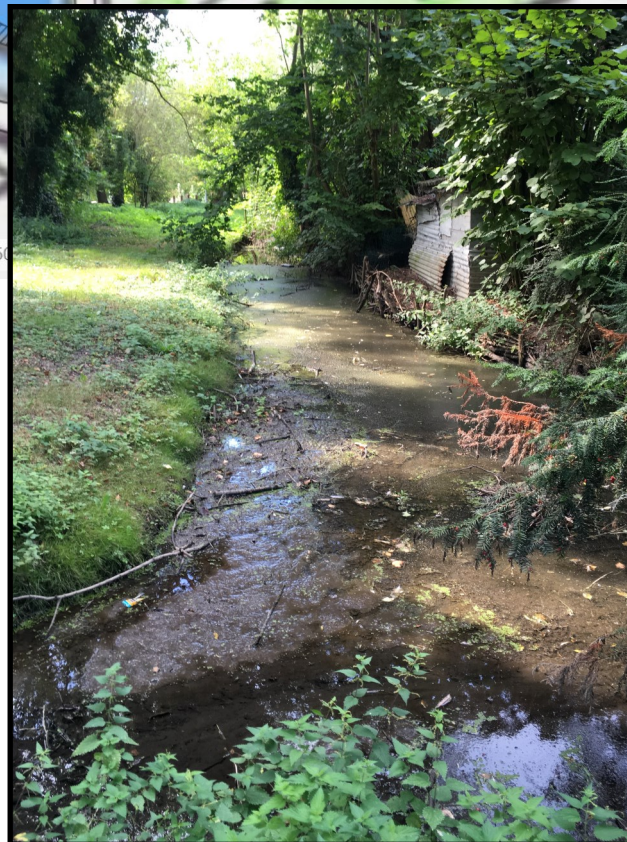
Avant intervention

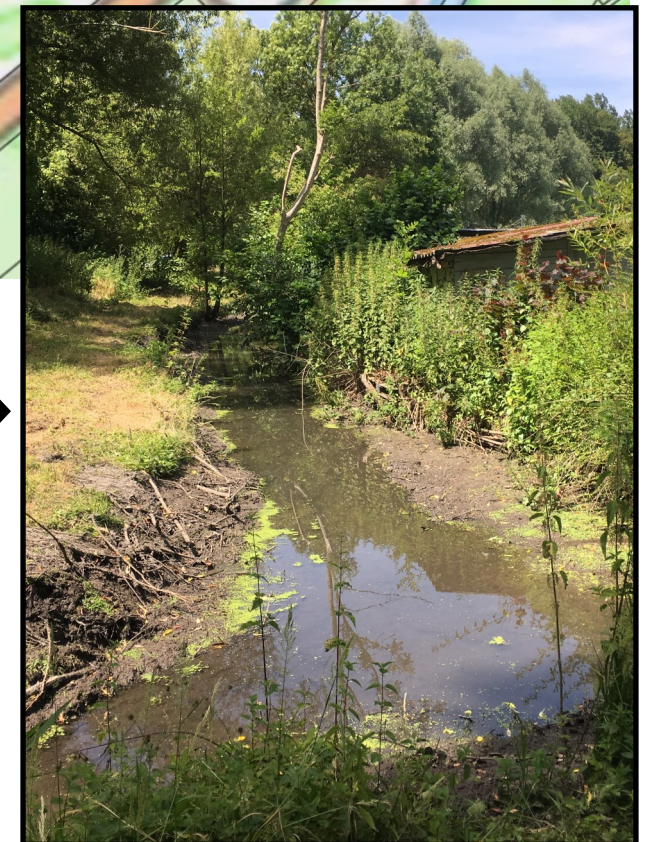
Après intervention / chenal  
redimensionné et écoulement restauré

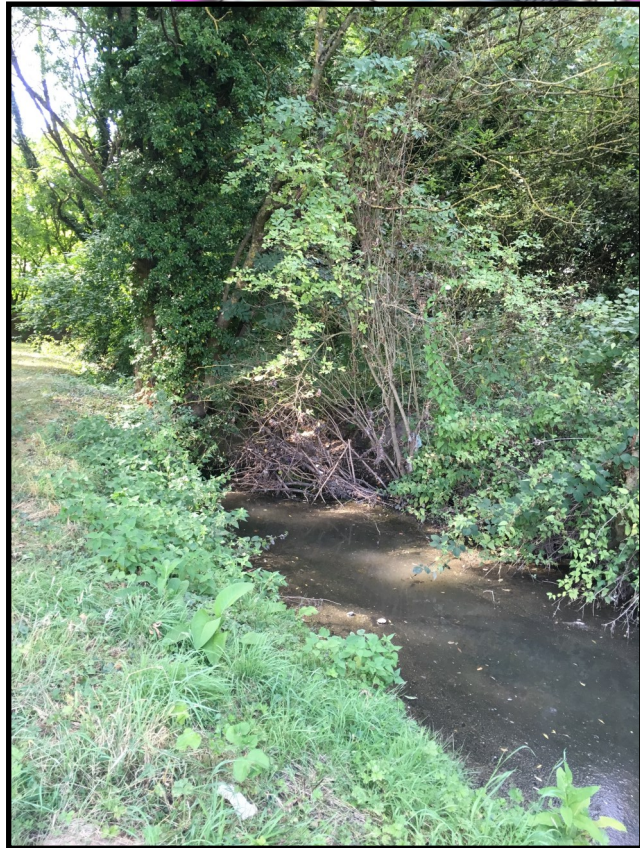
Avant intervention

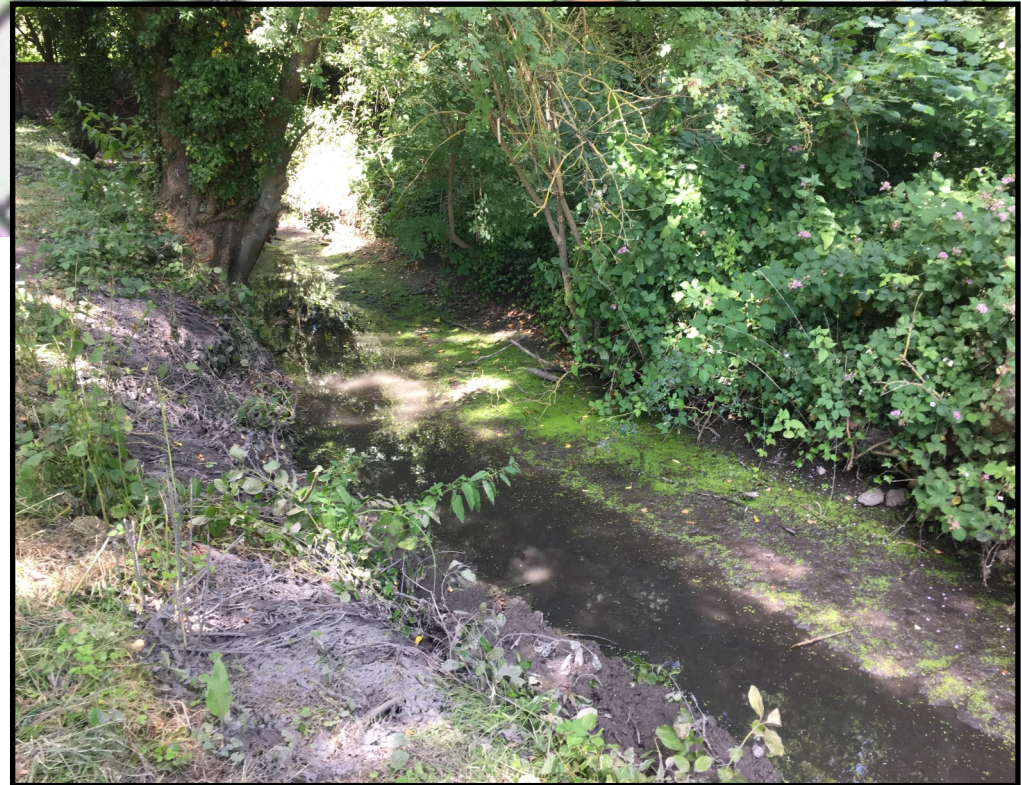
Après intervention / embâcles retirés, chenal redimensionné et écoulement restauré

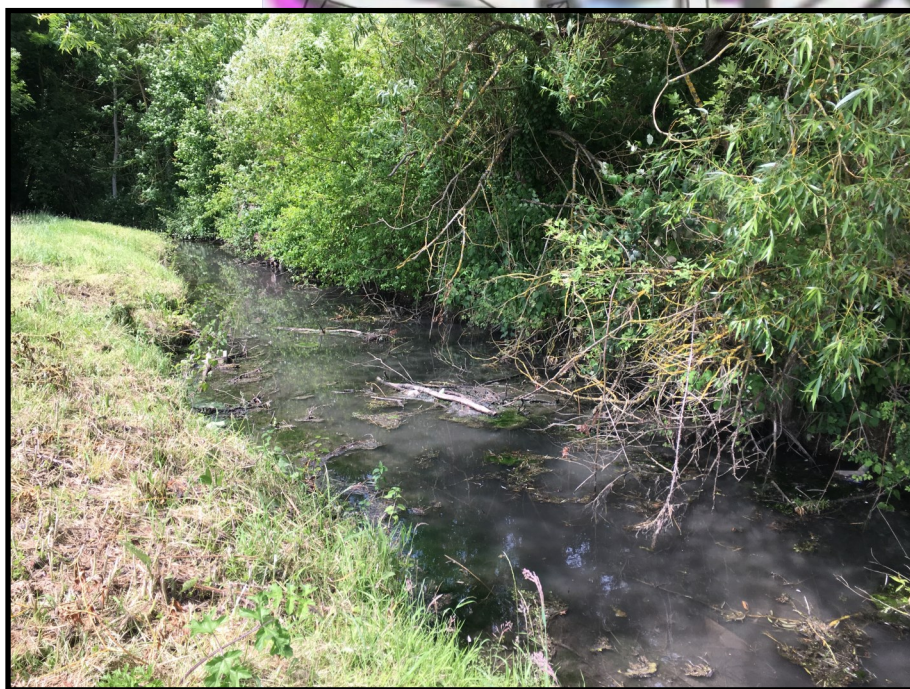
**Avant intervention / stagnant**

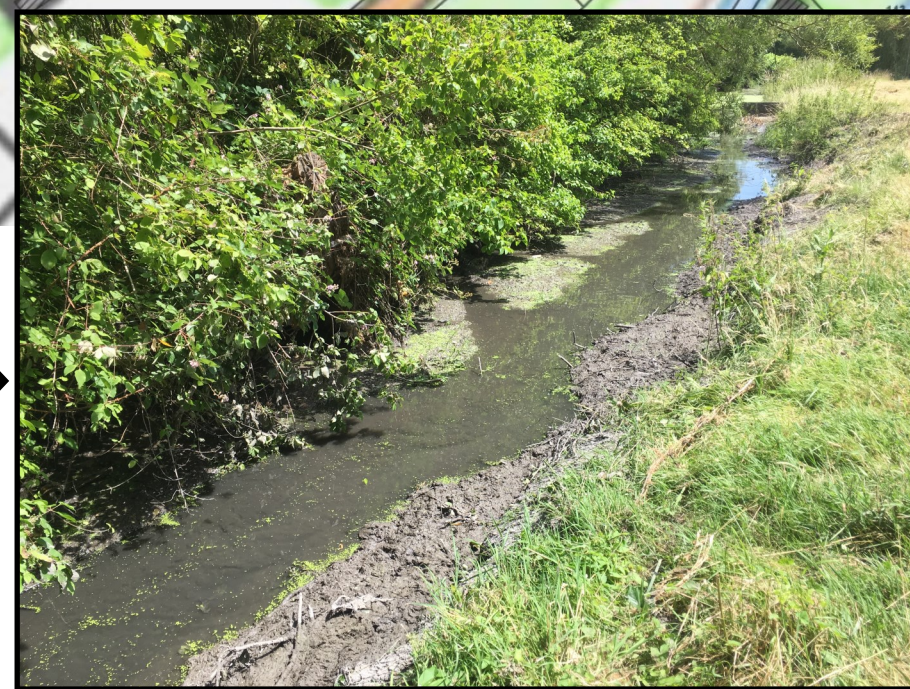
**Après intervention / chenal redimensionné et écoulement restauré**

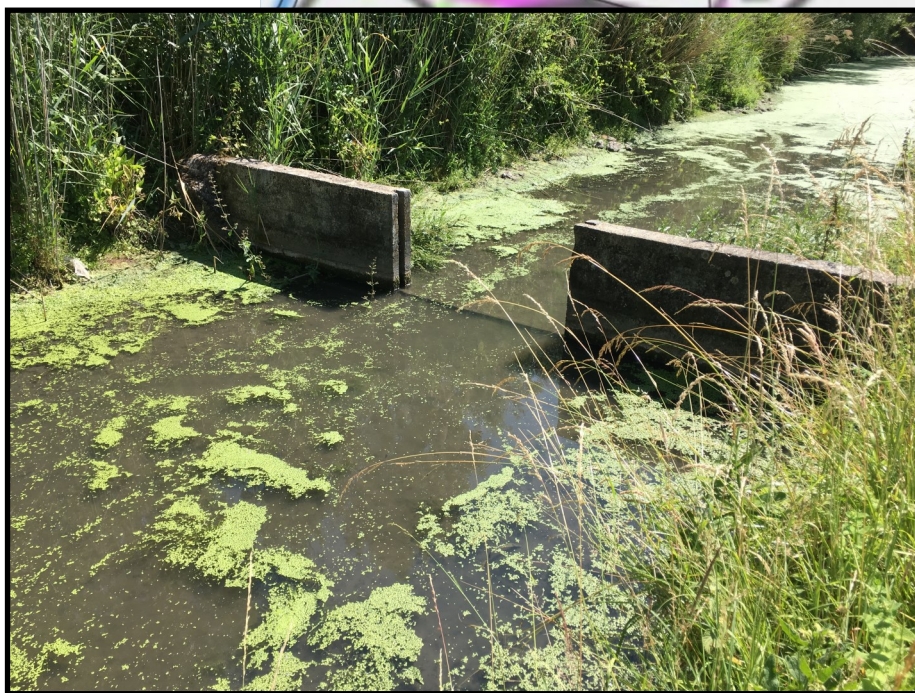
Avant intervention / stagnant

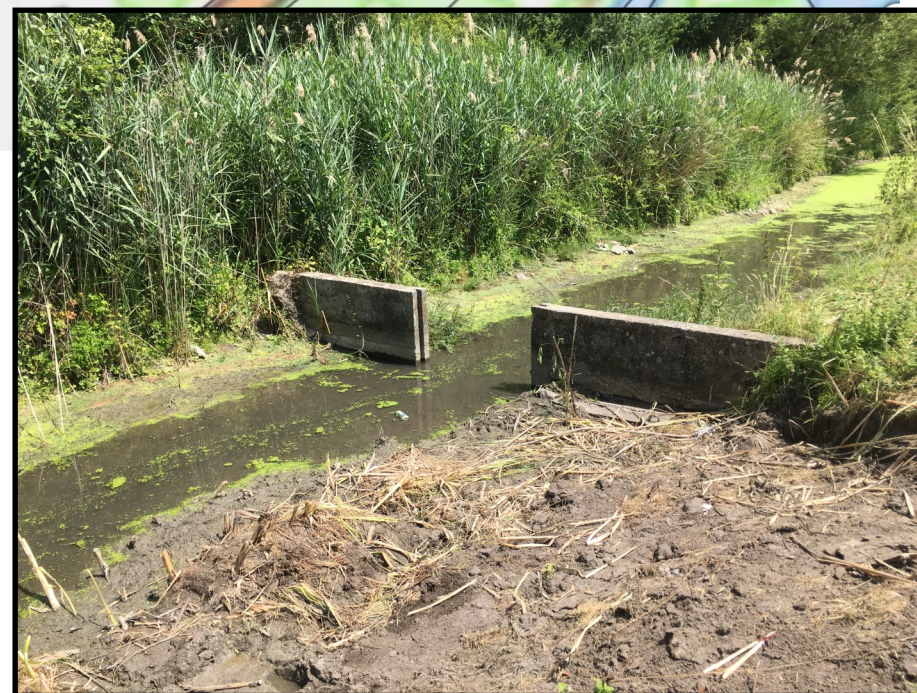
Après intervention / chenal redimensionné et écoulement restauré

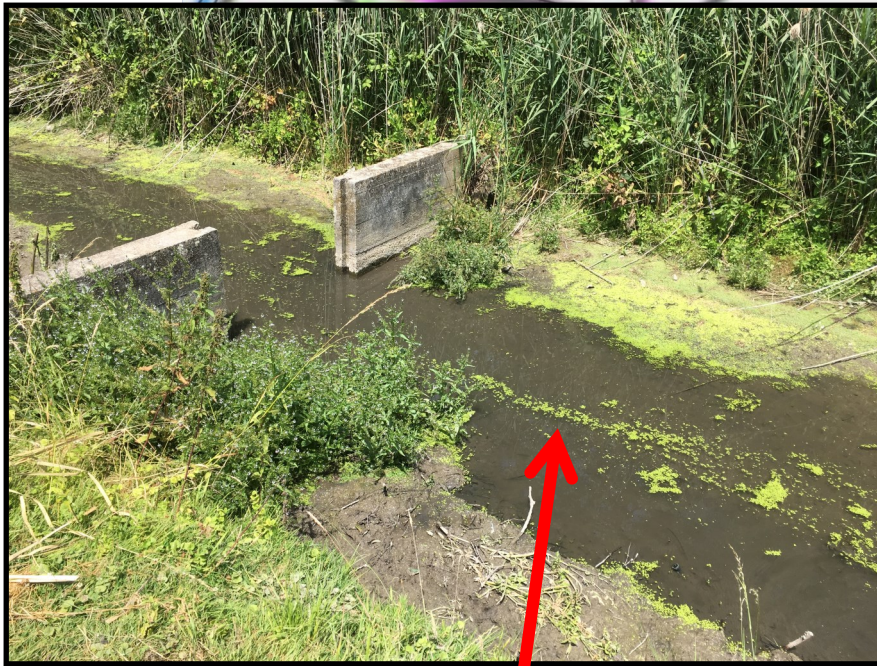
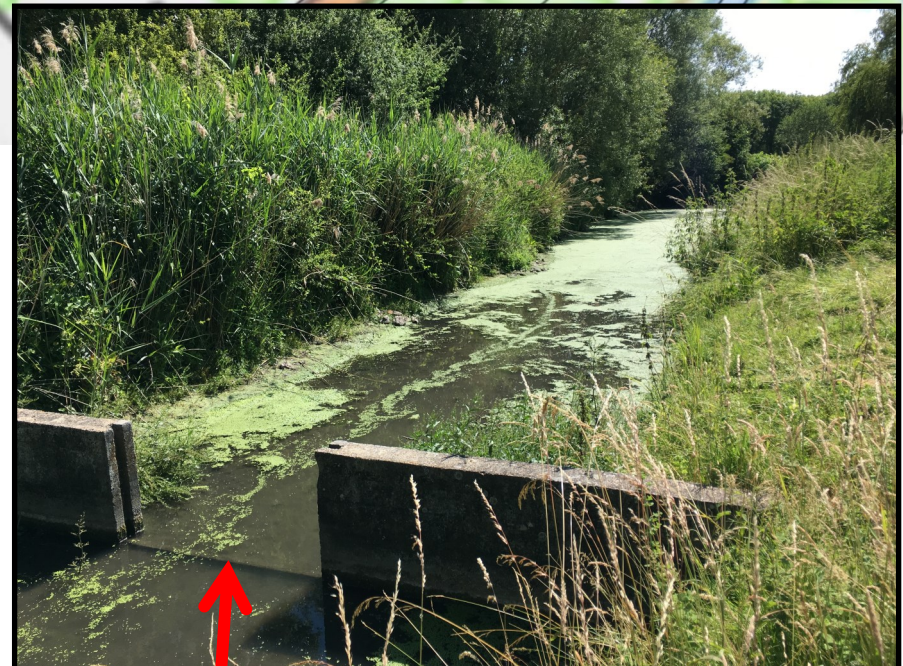
**Déplacement des lentilles illustrant l'accélération des écoulements : le milieu est donc moins stagnant et moins propice à l'eutrophisation**

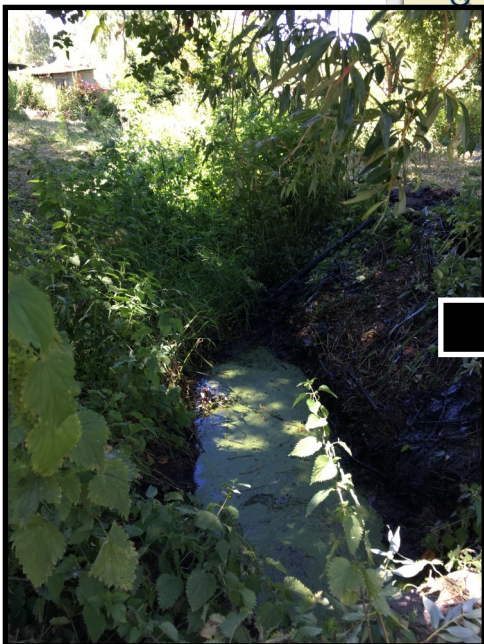
Avant intervention

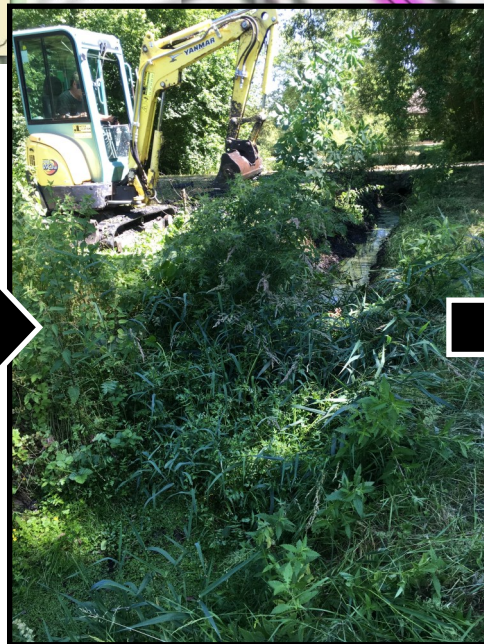
Pendant intervention

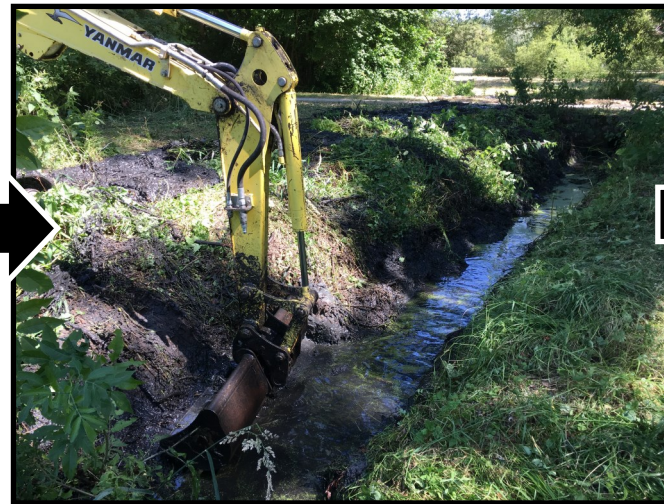
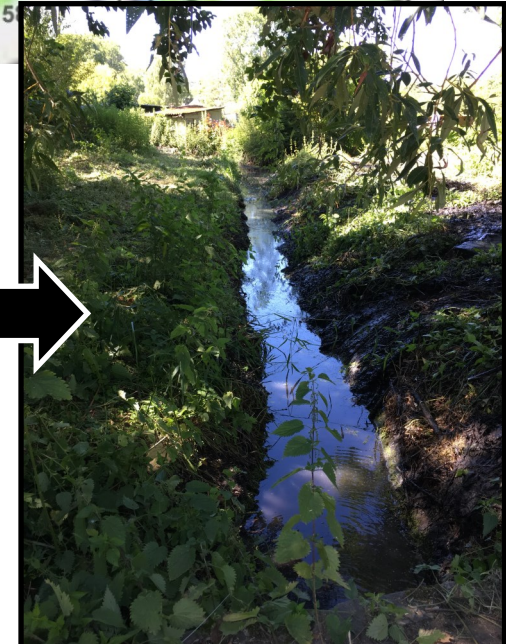
Après intervention

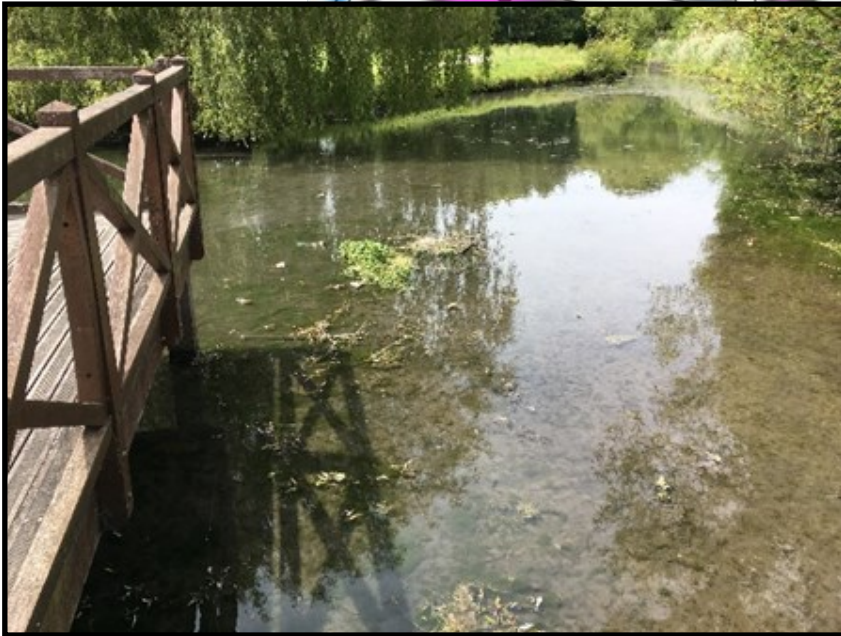
Avant intervention sur l'aval

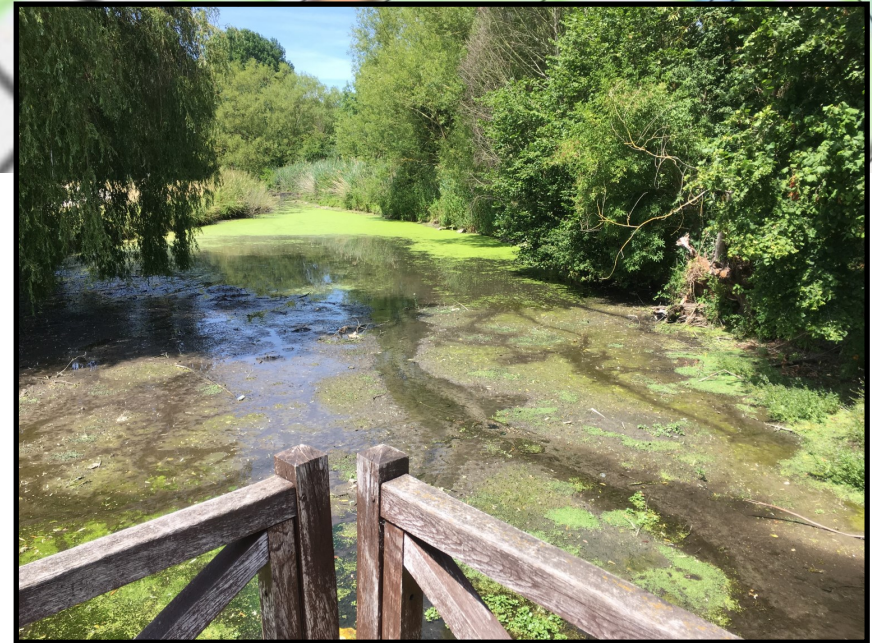
Après intervention / les écoulements sont « tirés » et plusieurs chenaux d'écoulement commencent à se dessiner / en arrière plan subsiste une zone lenticule (avec lentilles)

Sur l'ensemble du ruisseau « la Morte » (sauf une partie du plan d'eau et une partie du tronçon 2), les eaux ne sont plus stagnantes : risque très limité d'eutrophisation et de développement de cyanobactéries.

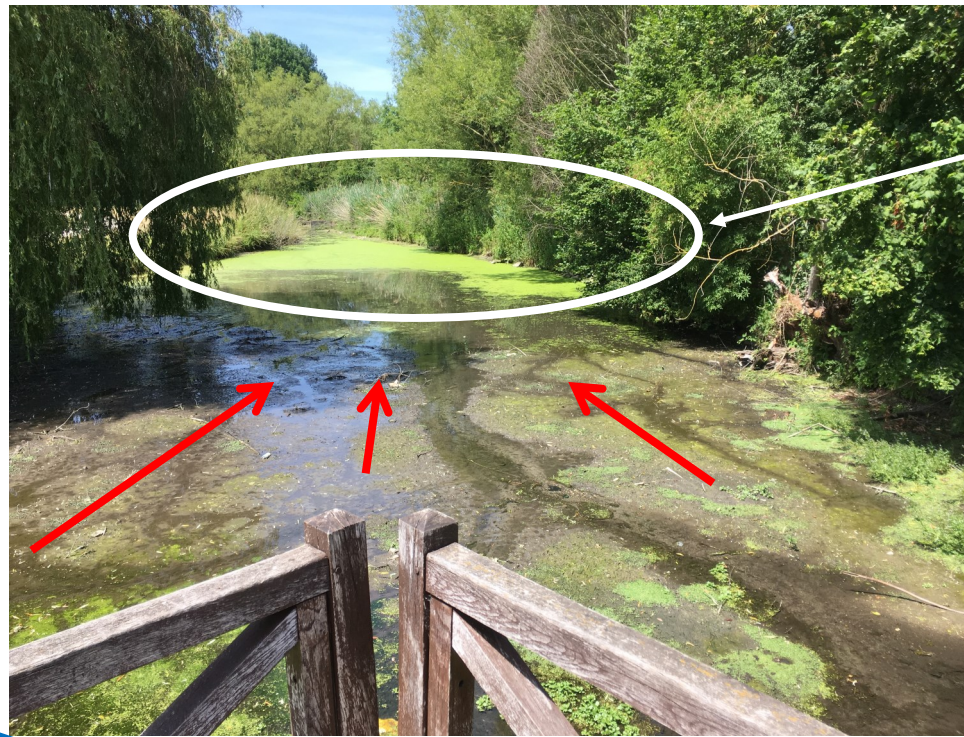
**Zone lentique toujours trop large**

**Etirement des écoulements vers l'aval, assèchement des banquettes**

**Début d'un développement d'herbiers des milieux humides**
