Réalisation d'un Plan Pluriannuel de Restauration et d'Entretien sur le bassin versant de la Drouette

Recueil des fiches ouvrages hydrauliques – Phase 2

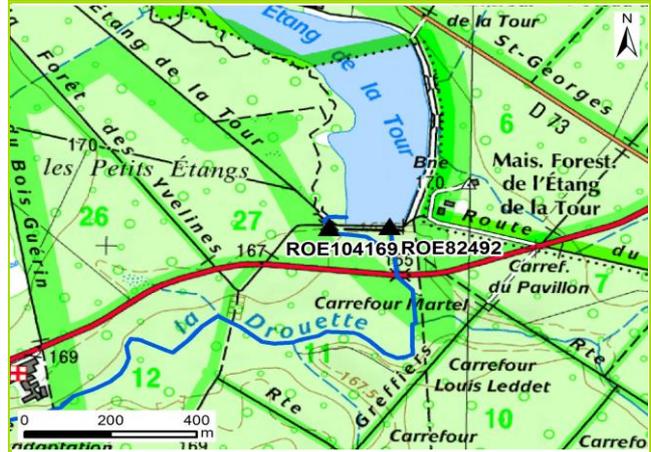
Vue amont

Les maçonneries sont dégradées. La police de l'eau effectue un suivi régulier et un contrôle annuel de l'ouvrage. En 2017, une visite technique approfondie réalisée par le CEREMA a conclu au bon état de l'ouvrage

Abaisser le niveau du déversoir afin d'assurer un débit minimal et pose d'enrochement en rampe pour restaurer la continuité. La vidange de l'étang doit permettre la restauration d'une ZEC/zone humide.

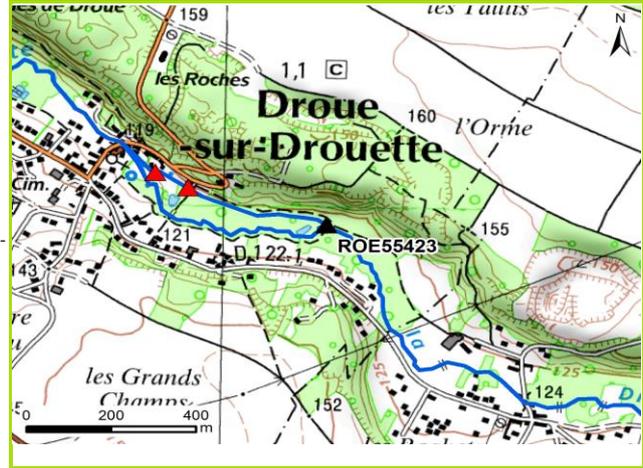
Vue amont

Remarque sur l'état général : Vanne en bon état mais fuites dans le déversoir avec la présence de fissures ou l'eau passe
 Ouvrage automatisé : Vanne non automatisée, manoeuvrable manuellement
 Dépendance avec d'autres ouvrages : Vannage du Moulin de Droue (Fiche OH n°14b)

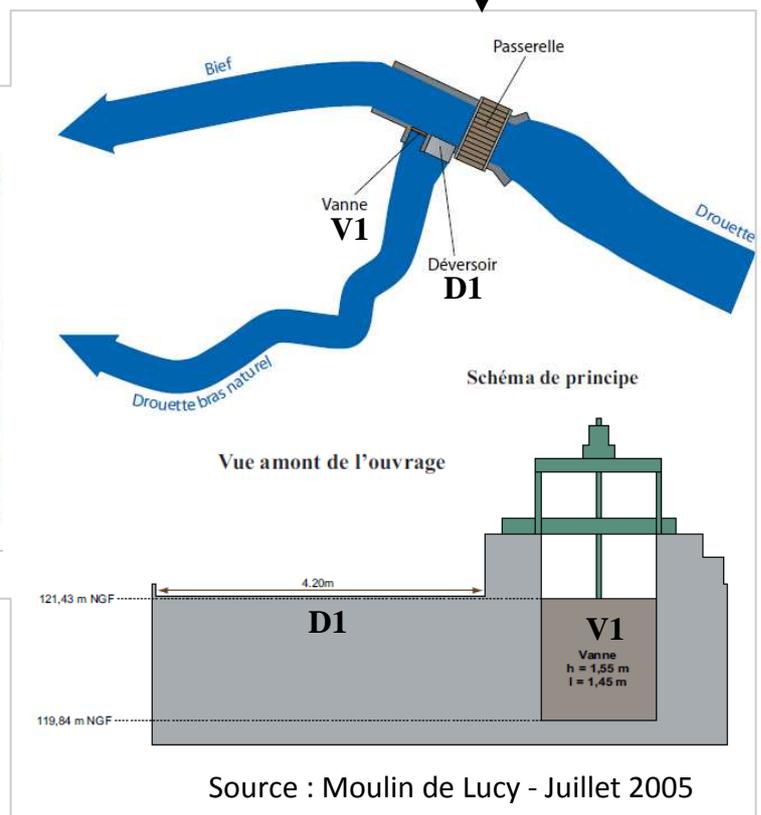
Vue aval de l'ouvrage 14a

Remarque sur l'état général : Ouvrage en mauvais état, présence de fuites dans les vannes

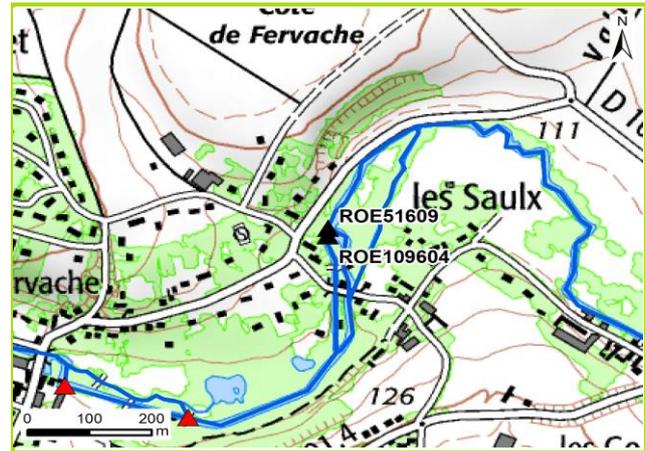
Remarque sur l'état général : La planche de la vanne commence à se dégrader
 Ouvrage automatisé : Vannes automatisées
 Dépendance avec d'autres ouvrages : Aucune

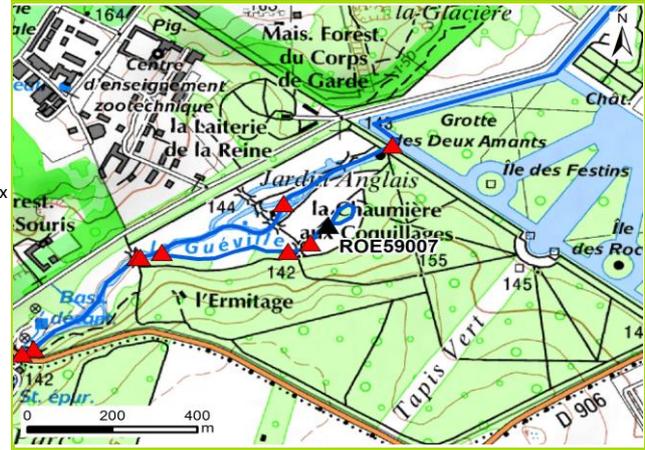
Vue amont

Remarque sur l'état général : Les maçonneries de l'ouvrage commencent à se dégrader
 Ouvrage automatisé : Vanne non automatisée, manoeuvrable manuellement
 Dépendance avec d'autres ouvrages : Vannage 7, 5, 4, 3, 2, 1 du Parc du Château de Rambouillet (Fiches OH n°26a, 26c, 26d, 26e, 26f, 26g)
