# SYNDICAT MIXTE DE LA VOISE ET DE DES AFFLUENTS

# ÉTUDE DE DÉFINITION D'UN PLAN PLURIANNUEL DE RESTAURATION ET D'ENTRETIEN (PPRE) SUR LA VOISE ET SES ZONES HUMIDES

PHASE 1 – ÉTAT DES LIEUX ET DIAGNOSTIC

Version définitive du 10 novembre 2015

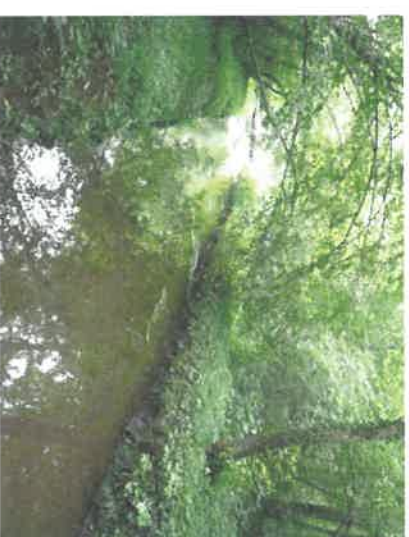
En aval immédiat du moulin de Longseux sur quelques centaines de mètres, le lit mineur est colonisé par de la végétation aquatique qui offre une meilleure diversité d'habitats pour la faune.

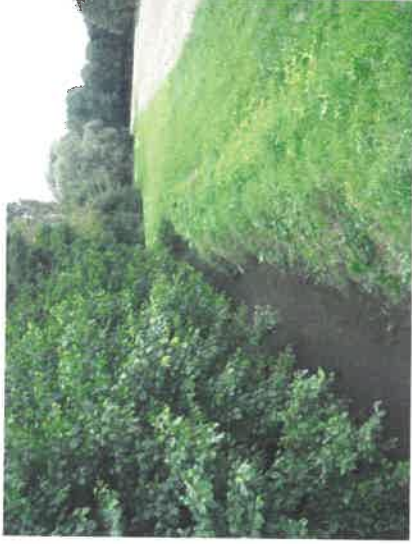
En aval, au niveau de Bonville et Montlouet, les berges présentent des érosions et des protections de berges en tôles inadaptées et dégradées.
