## Etude sur les caractéristiques et la trame bleue du bassin versant de la Drouette -Définition d'un programme d'actions

# FICHES « VALLÉES » DIAGNOSTIC ET PROGRAMME D'ACTIONS

# Fiche Vallée n° 1 Bois de Sauvage

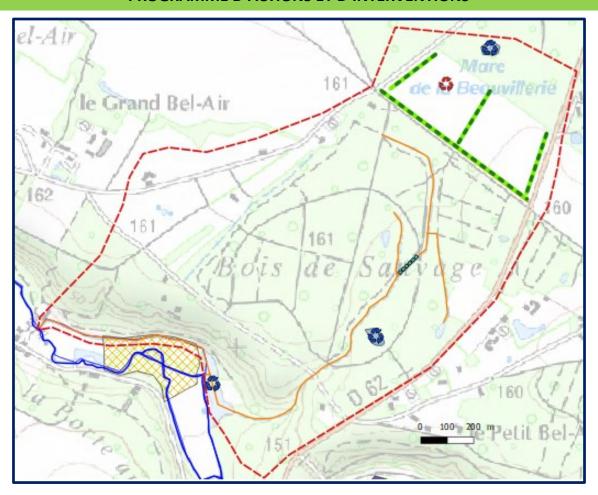
# Fiche Vallée n° 1 Bois de Sauvage

Liste des interventions	Code action	Fiche action	Qté	Unité	Coût € HT	Subvention possible (%)	SM3R/Tiers
Plantation de haies	HD1	Fiche n°1	900	ml	9900	80 %	1980
Aménagement des fossés (redents)	HD3	Fiche n°3	3	unités	450	80 %	90
Mise en place de zones enherbées	HD4	Fiche n°4	0.16	ha	4000	80 %	800
Pratiques culturales adaptées	HD8	Fiche n°8	1	-	-	Jusqu'au maximum autorisé par l'encadrement communautaire	-
Entretien mare	E2	Fiche n°10	Voir fiches plan d'eau n°2 et 3				
Restauration ZH	R1	Fiche n°11			Voir fich	e ZH n°24	
Étude création ZEC	R1	Fiche n°11	1	unité	15 000	80 %	3000
Sensibilisation à la gestion raisonnée des plans d'eau existants	D1	Fiche n°14		Voir <sub>.</sub>	fiches plan	d'eau n°1, 2 et 3	3
TOT	TOTAL des interventions € HT :					29	350

HYDRAULIQUE DOUCE	RESTAURATION	Priorisation du secteur :	P1
ENTRETIEN	COMMUNICATION/SENSIBILISATION

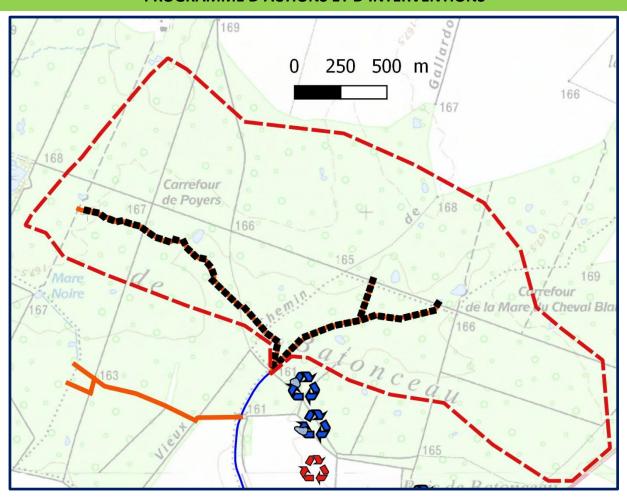
# Fiche Vallée n° 2 Bois de Batonceau

Liste des interventions	Code action	Fiche action	Qté	Unité	Coût € HT	Subvention possible (%)	SM3R/Tiers
Non-intervention (comblement naturel)	-	-	-	-	-	-	-
Communication, sensibilisation	D2	Fiche n°15	-	-	-	-	-
TOTAL des interventions € HT :

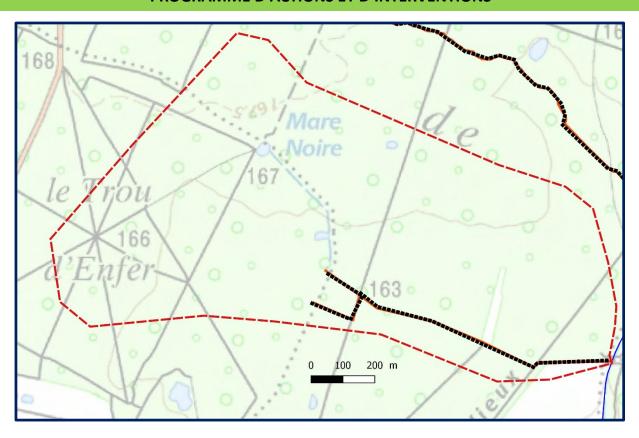
# Fiche Vallée n° 4 La mare noire – secteur Batonceau

Liste des interventions	Code action	Fiche action	Qté	Unité	Coût € HT	Subvention possible (%)	SM3R/Tiers
Non-intervention (comblement naturel)	•	-	-	-	,	-	-
Communication, sensibilisation	D2	Fiche n°15	-	-	-	-	-
TOTAL d	es intervent	tions € HT :				-	•

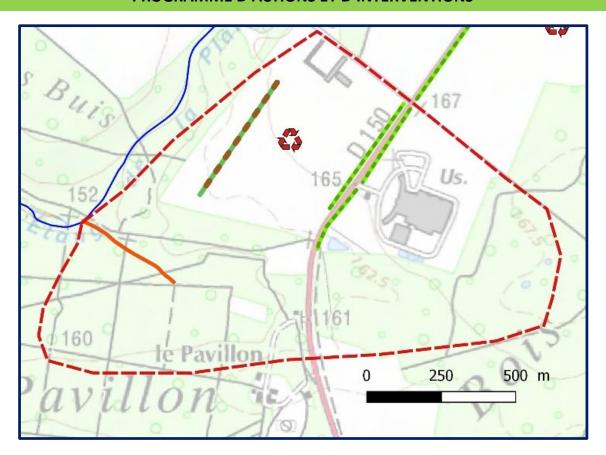
# Fiche Vallée n° 5 Bois du Pavillon

Liste des interventions	Code action	Fiche action	Qté	Unité	Coût € HT	Subvention possible (%)	SM3R/Tiers
Plantation de haies	HD1	Fiche n°1	637	ml	7007	80 %	1401.4
Mise en place de fascines	HD2	Fiche n°2	303	ml	24 240	80 %	4848
Pratiques culturales adaptées	HD8	Fiche n°8	1	-	1	Jusqu'au maximum autorisé par l'encadrement communautaire	-
Communication, sensibilisation	D2	Fiche n°15	-	-	1	-	-
TOTAL des interventions € HT :						31 2	247

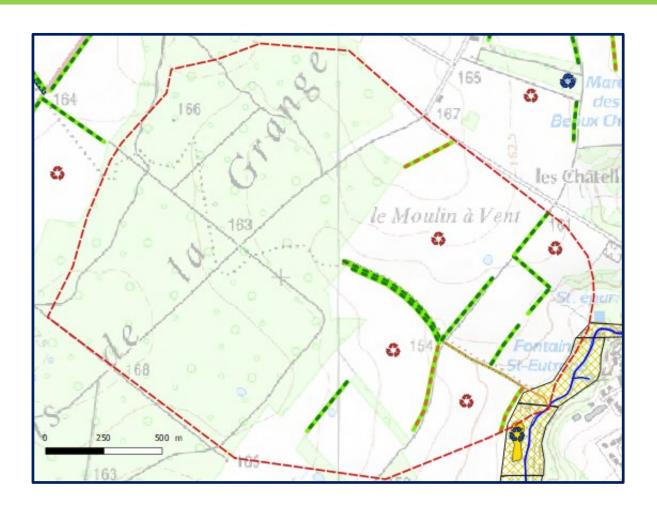
# Fiche Vallée n° 6 Bois de la Grange

Liste des interventions	Code action	Fiche action	Qté	Unité	Coût € HT	Subvention possible (%)	SM3R/Tiers
Plantation de haies	HD1	Fiche n°1	1608	ml	17 688	80 %	3537.6
Mise en place de fascines	HD2	Fiche n°2	535	ml	42 800	80 %	8560
Mise en place de zones enherbées	HD4	Fiche n°4	0.39	ha	9750	80 %	1950
Pratiques culturales adaptées	HD8	Fiche n°8	1	-	1	Jusqu'au maximum autorisé par l'encadrement communautaire	-
Étude création ZEC	R1	Fiche n°11	1	unité	15 000	80 %	3000
Communication, sensibilisation	D2	Fiche n°15	-	-	-	-	-
TOTA	TOTAL des interventions € HT :

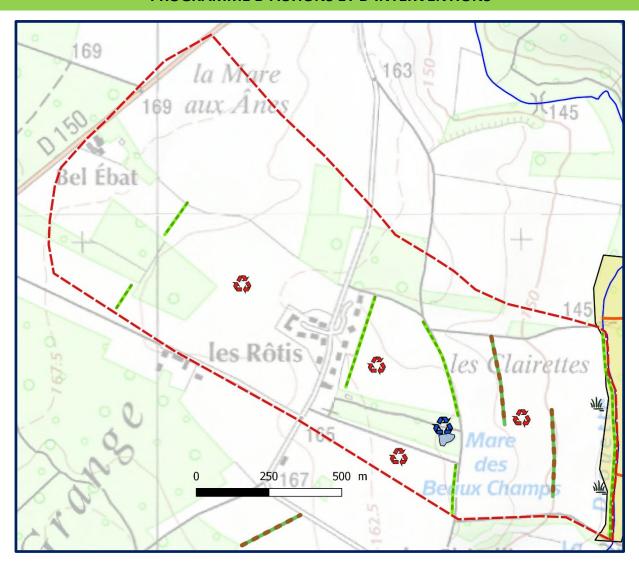
# Fiche Vallée n° 7 Les Clairettes

Liste des interventions	Code action	Fiche action	Qté	Unité	Coût € HT	Subvention possible (%)	SM3R/Tiers
Plantation de haies	HD1	Fiche n°1	1169	ml	12 859	80 %	2571.8
Mise en place de fascines	HD2	Fiche n°2	398	ml	31 840	80 %	6368
Zones tampons végétalisées en sortie de drains agricoles (ZTVA)	HD7	Fiche n°7	2	unités	20 000	80 %	4000
Pratiques culturales adaptées	HD8	Fiche n°8	-	-	-	Jusqu'au maximum autorisé par l'encadrement communautaire	-
Entretien mare	E2	Fiche n°10	Voir fiche plan d'eau n°8				
Étude création ZEC	R1	Fiche n°11	1	unité	15 000	80 %	3000
Sensibilisation à la gestion raisonnée des plans d'eau existants	D1	Fiche n°14		١	oir fiche p	lan d'eau n°8	
TOTA	AL des inter	ventions € HT :				79 (	699

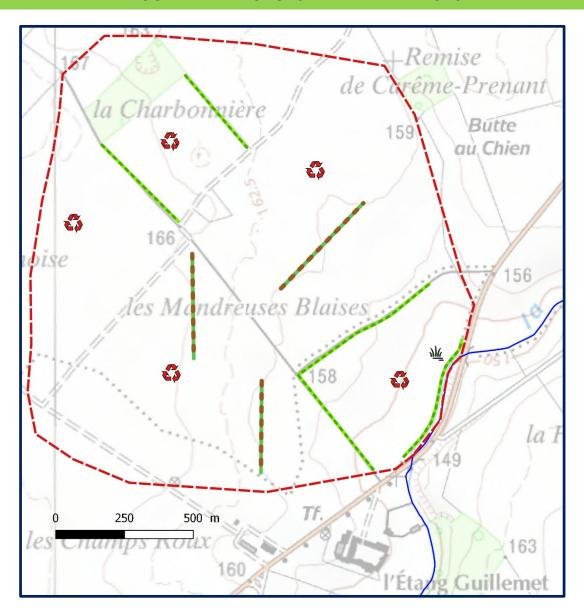
# Fiche Vallée n° 8 Plateau agricole de l'Étang Guillemet

Liste des interventions	Code action	Fiche action	Qté	Unité	Coût € HT	Subvention possible (%)	SM3R/Tiers
Plantation de haies	HD1	Fiche n°1	1484	ml	16 324	80 %	3264.8
Mise en place de fascines	HD2	Fiche n°2	756	ml	60 480	80 %	12 096
Zones tampons végétalisées en sortie de drains agricoles (ZTVA)	HD7	Fiche n°7	1	unité	10 000	80 %	2000
Pratiques culturales adaptées	HD8	Fiche n°8	-	-	-	Jusqu'au maximum autorisé par l'encadrement communautaire	-
Communication, sensibilisation	D2	Fiche n°15	-	-	-	-	-
TOTAL des interventions € HT :					86 8	304

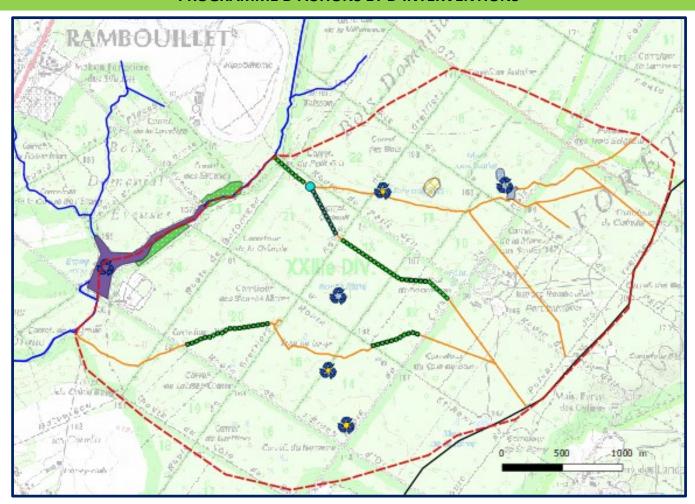
# Fiche Vallée n° 9 Vallée du Petit Gril – secteur ONF

Liste des interventions	Code action	Fiche action	Qté	Unité	Coût € HT	Subvention possible (%)	SM3R/Tiers
Aménagement des fossés (engazonnement)	HD3	Fiche n°3	1670 ml 8350 80 %				1670
Aménagement des fossés (redents)	HD3	Fiche n°3	10	unités	1500	80 %	300
Création mare tampon	HD6	Fiche n°6	40	m <sup>3</sup>	320	80 %	64
Entretien ZH	E1	Fiche n°9	Voir fiches ZH n°31 et 32				
Entretien mare	E2	Fiche n°10	Voir fiches plan d'eau n°15 et 17				7
Restauration ZH	R1	Fiche n°11	Voir fiche ZH n°33 Voir fiches plan d'eau n°13, 14 et 16 Voir fiche plan d'eau n°12				
Restauration mare	R2	Fiche n°12					16
Aménagement d'étang et rétablissement de la continuité écologique (études)	R3	Fiche n°13					
Sensibilisation à la gestion raisonnée des plans d'eau existants	D1	Fiche n°14	Voir fiches plan d'eau n°12, 13, 14, 15 ,16 et 17				
TOTAL des interventions € HT :						10	170

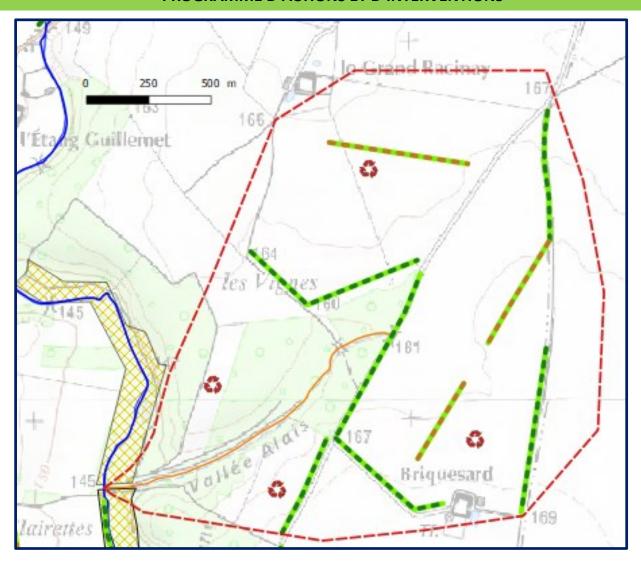
### Fiche Vallée n° 10 Vallée Alais

Liste des interventions	Code action	Fiche action	Qté	Unité	Coût € HT	Subvention possible (%)	SM3R/Tiers
Plantation de haies	HD1	Fiche n°1	2424	ml	26 664	80 %	5332.8
Mise en place de fascines	HD2	Fiche n°2	836	ml	66 880	80 %	13 376
Pratiques culturales adaptées	HD8	Fiche n°8	1	-	1	Jusqu'au maximum autorisé par l'encadrement communautaire	-
Restauration ZH (+ ZEC associée)	R1	Fiche n°11	Voir fiche ZH n°30				
Communication, sensibilisation	D2	Fiche n°15	-	-	-	-	-
TOTAL des interventions € HT :				93 5	544

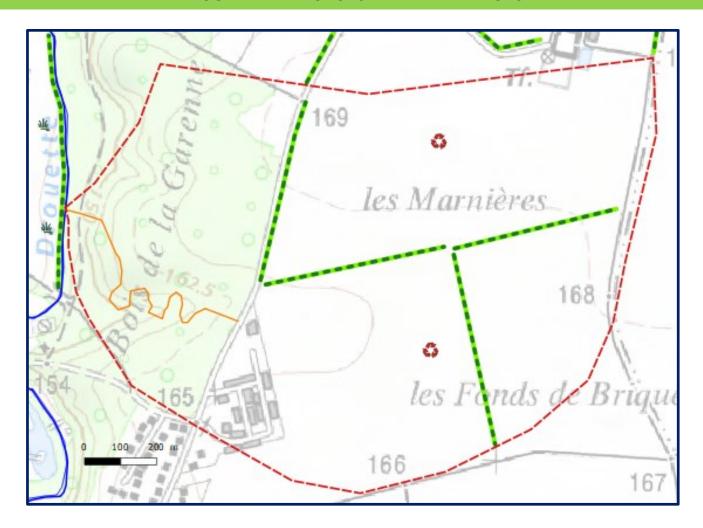
# Fiche Vallée n° 11 Bois de la Garenne

Liste des interventions	Code action	Fiche action	Qté	Unité	Coût € HT	Subvention possible (%)	SM3R/Tiers
Plantation de haies	HD1	Fiche n°1	1333	ml	14 663	80 %	2932.6
Pratiques culturales adaptées	HD8	Fiche n°8	1	-	1	Jusqu'au maximum autorisé par l'encadrement communautaire	-
Communication, sensibilisation	D2	Fiche n°15	-	-	-	-	-
TOTAL des interventions € HT :					14 (	663

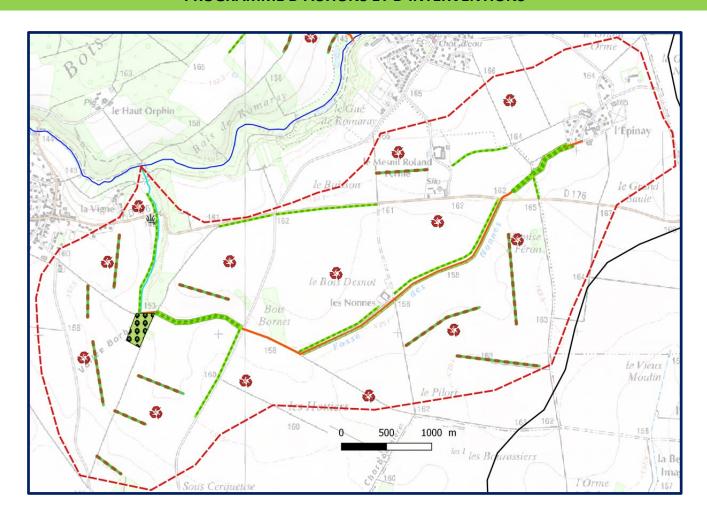
### Fiche Vallée n° 12 Ru de la Vigne

Liste des interventions	Code action	Fiche action	Qté	Unité	Coût € HT	Subventio n possible (%)	SM3R/Tiers
Plantation de haies	HD1	Fiche n°1	5662	ml	62 282	80 %	12 456.4
Mise en place de fascines	HD2	Fiche n°2	3424	ml	273 920	80 %	54 784
Mise en place de zones enherbées	HD4	Fiche n°4	2.83	ha	70 750	80 %	14 150
Boisement d'infiltration	HD5	Fiche n°5	1.65	ha	6600	80% ou jusqu'au maximum autorisé par l'encadrement communautaire	1320
Zones tampons végétalisées en sortie de drains agricoles (ZTVA)	HD7	Fiche n°7	1	unité	10 000	80 %	2000
Pratiques culturales adaptées	HD8	Fiche n°8	-	-	-	Jusqu'au maximum autorisé par l'encadrement communautaire	-
Communication, sensibilisation	D2	Fiche n°15	-	-	-	-	-
TOT	TOTAL des interventions € HT :						5552

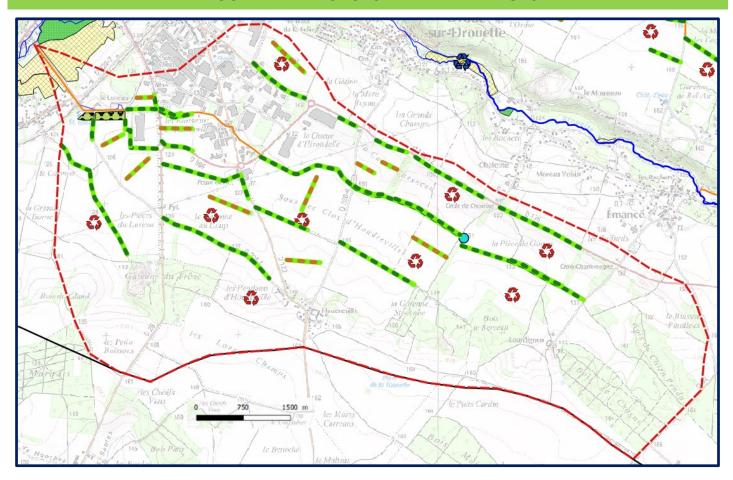
# Fiche Vallée n° 13 Val d'Houdreville

Liste des interventions	Code action	Fiche action	Qté	Unité	Coût € HT	Subvention possible (%)	SM3R/Tiers
Plantation de haies	HD1	Fiche n°1	11441	ml	125 851	80 %	25 170.2
Mise en place de fascines	HD2	Fiche n°2	2488	ml	199 040	80 %	39 808
Mise en place de zones enherbées	HD4	Fiche n°4	1.07	ha	26 750	80 %	5350
Boisement d'infiltration	HD5	Fiche n°5	1.92	ha	7680	80% ou jusqu'au maximum autorisé par l'encadrement communautaire	1536
Création mare tampon	HD6	Fiche n°6	40	m³	320	80 %	64
Pratiques culturales adaptées	HD8	Fiche n°8	-	-	-	Jusqu'au maximum autorisé par l'encadrement communautaire	-
Restauration ZH	R1	Fiche n°11	·		Voir fiches Zi	H n°11 et 12	
Communication, sensibilisation	D2	Fiche n°15	-	-	-	-	-
TOTAL des interventions € HT :					359	9 641

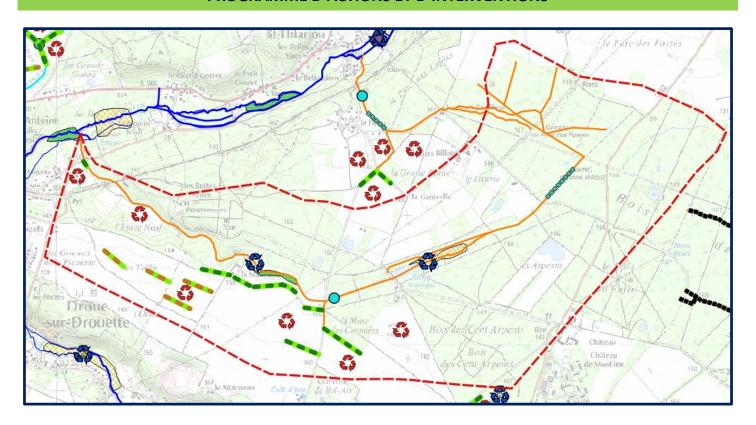
# Fiche Vallée n° 14 Carrefour parc des fossés / Malmaisons

Liste des interventions	Code action	Fiche action	Qté	Unité	Coût € HT	Subvention possible (%)	SM3R/Tiers
Plantation de haies	HD1	Fiche n°1	1345	ml	14 795	80 %	2959
Mise en place de fascines	HD2	Fiche n°2	742	ml	59 360	80 %	11 872
Aménagement des fossés (redents)	HD3	Fiche n°3	5	unités	750	80 %	150
Création mare tampon	HD6	Fiche n°6	40	m³	320	80 %	64
Pratiques culturales adaptées	HD8	Fiche n°8	-	-	-	Jusqu'au maximum autorisé par l'encadrement communautaire	-
Entretien ZH	E1	Fiche n°9			Voir fich	e ZH n°40	
Restauration ZH	R1	Fiche n°11			Voir fic	che n°41	
Sensibilisation à la gestion raisonnée des plans d'eau existants	D1	Fiche n°14	Voir fiches plan d'eau n°22 et n°23			23	
тот		•		75 2	225

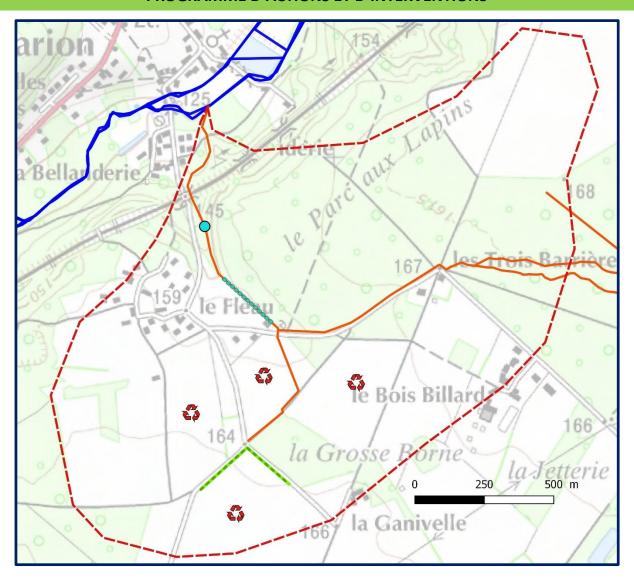
# Fiche Vallée n° 15 Le Fléau

Liste des interventions	Code action	Fiche action	Qté	Unité	Coût € HT	Subvention possible (%)	SM3R/Tiers
Plantation de haies	HD1	Fiche n°1	281	ml	3091	80 %	618.2
Aménagement des fossés (redents)	HD3	Fiche n°3	7	unités	1050	80 %	210
Création mare tampon	HD6	Fiche n°6	40	m³	320	80 %	64
Pratiques culturales adaptées	HD8	Fiche n°8	1	-	1	Jusqu'au maximum autorisé par l'encadrement communautaire	-
Communication, sensibilisation	D2	Fiche n°15	-	-	-	-	-
TOT	TOTAL des interventions € HT :

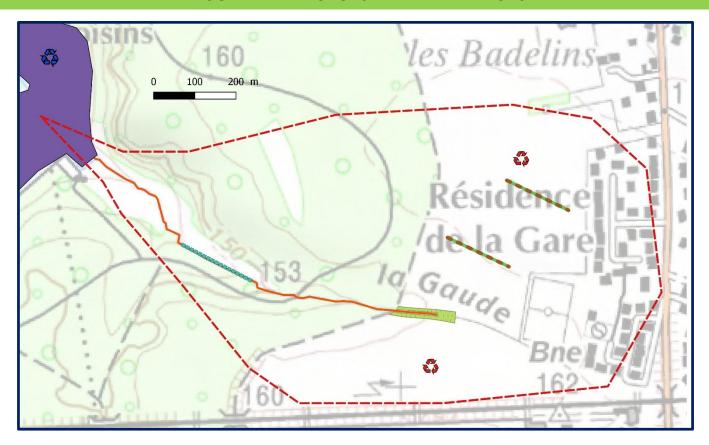
## Fiche Vallée n° 16 Domaine de Voisins

Liste des interventions	Code action	Fiche action	Qté	Unité	Coût € HT	Subvention possible (%)	SM3R/Tiers
Mise en place de fascines	HD2	Fiche n°2	219	ml	17 520	80 %	3504
Aménagement des fossés (redents)	HD3	Fiche n°3	5	unités	750	80 %	150
Mise en place de zones enherbées	HD4	Fiche n°4	0.12	ha	3000	80 %	600
Pratiques culturales adaptées	HD8	Fiche n°8	1	-	1	Jusqu'au maximum autorisé par l'encadrement communautaire	-
Aménagement d'étang et rétablissement de la continuité écologique (études)	R3	Fiche n°13	Voir fiche plan d'eau n°24				
Sensibilisation à la gestion raisonnée des plans d'eau existants	D1	Fiche n°14	Voir fiche plan d'eau n°24				
TOT	AL des interv	entions € HT :	•	•		21	270

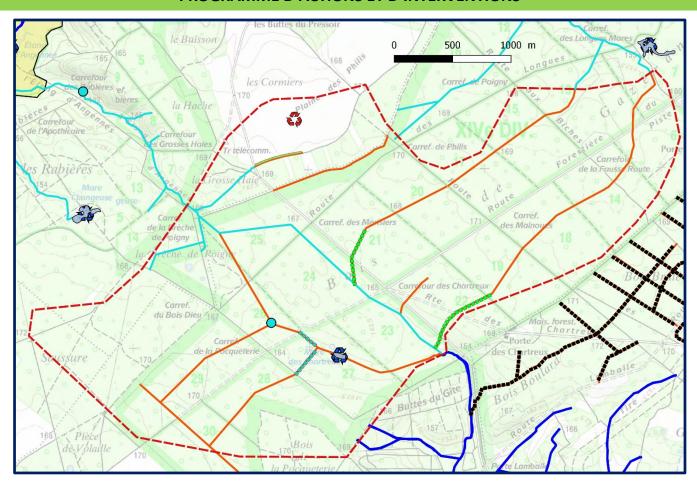
## Fiche Vallée n° 17 Bois de Gazeran

Liste des interventions	Code action	Fiche action	Qté	Unité	Coût € HT	Subvention possible (%)	SM3R/Tiers
Aménagement des fossés (engazonnement)	HD3	Fiche n°3	790	ml	3950	80 %	790
Aménagement des fossés (redents)	HD3	Fiche n°3	10	unités	1500	80 %	300
Mise en place de zones enherbées	HD4	Fiche n°4	0.28	ha	7000	80 %	1400
Création mare tampon	HD6	Fiche n°6	40	m <sup>3</sup>	320	80 %	64
Pratiques culturales adaptées	HD8	Fiche n°8	-	-	-	Jusqu'au maximum autorisé par l'encadrement communautaire	-
Entretien mare	Entretien mare E2 Fiche n°10 Voir fiche pl				oir fiche pl	an d'eau n°54	
Sensibilisation à la gestion raisonnée des plans d'eau existants	D1	Fiche n°14	Voir fiche plan d'eau n°54				
TOT	_			12	770

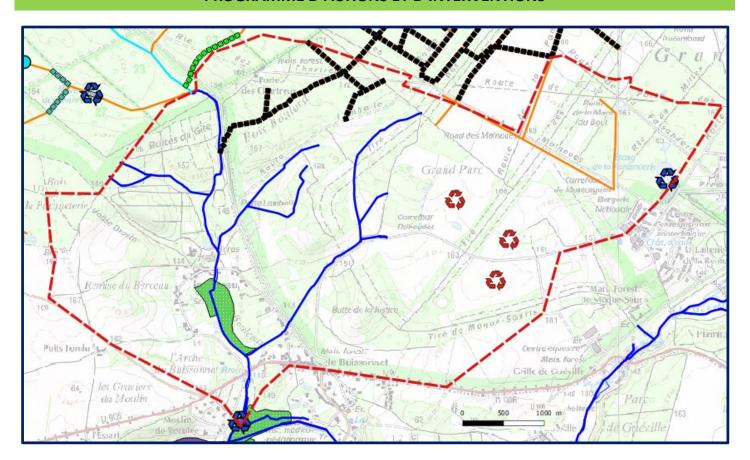
# Fiche Vallée n° 18 Ru du Gâteau

Liste des interventions	Code action	Fiche action	Qté	Unité	Coût € HT	Subvention possible (%)	SM3R/Tiers
Non-intervention sur les fossés amont (comblement naturel)	-	-	-	-	-	-	-
Pratiques culturales adaptées	HD8	Fiche n°8	-	-	-	Jusqu'au maximum autorisé par l'encadrement communautaire	-
Entretien ZH	E1	Fiche n°9		Vo	ir fiches Z	H n°43, 44 et 45	
Sensibilisation à la gestion raisonnée des plans d'eau existants	D1	Fiche n°14	Voir fiche plan d'eau n°26				
TOTAL des interventions € HT :							-

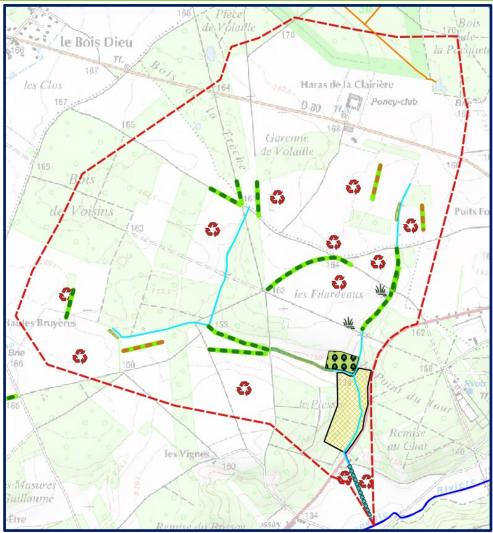
# Fiche Vallée n° 19 Ru du Plessis

Liste des interventions	Code action	Fiche action	Qté	Unité	Coût € HT	Subvention possible (%)	SM3R/Tiers
Plantation de haies	HD1	Fiche n°1	2274	ml	25 014	80 %	5002.8
Mise en place de fascines	HD2	Fiche n°2	500	ml	40 000	80 %	8000
Aménagement des fossés (redents)	HD3	Fiche n°3	8	unités	1200	80 %	240
Mise en place de zones enherbées	HD4	Fiche n°4	0.54	ha	13 500	80 %	2700
Boisement d'infiltration	HD5	Fiche n°5	1.38	ha	5520	80 % ou jusqu'au maximum autorisé par l'encadrement communautaire	1104
Zones tampons végétalisées en sortie de drains agricoles (ZTVA)	HD7	Fiche n°7	2	unités	20 000	80 %	4000
Pratiques culturales adaptées	HD8	Fiche n°8	-	-	-	Jusqu'au maximum autorisé par l'encadrement communautaire	-
Étude création ZEC	R1	Fiche n°11	1	unité	15 000	80 %	3000
Communication, sensibilisation	D2	Fiche n°15	-	-	-	-	-
TOT	TOTAL des interventions € HT :						234

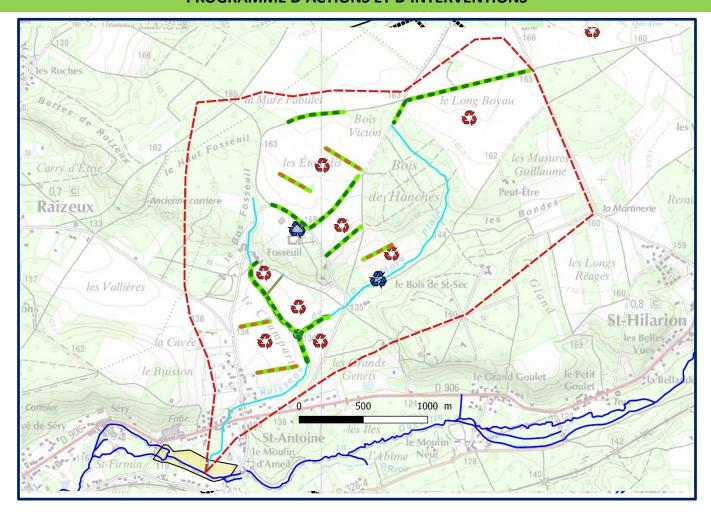
### Fiche Vallée n° 20 Ru de la mare plate

Liste des interventions	Code action	Fiche action	Qté	Unité	Coût € HT	Subvention possible (%)	SM3R/Tiers
Plantation de haies	HD1	Fiche n°1	3381	ml	37 191	80 %	7438.2
Mise en place de fascines	HD2	Fiche n°2	913	ml	73 040	80 %	14 608
Mise en place de zones enherbées	HD4	Fiche n°4	0.22	ha	5500	80 %	1100
Création mare tampon	HD6	Fiche n°6	40	m <sup>3</sup>	320	80 %	64
Pratiques culturales adaptées	HD8	Fiche n°8	-	-	-	Jusqu'au maximum autorisé par l'encadrement communautaire	-
Entretien mare	E2	Fiche n°10		V	oir fiche pl	an d'eau n°20	
Étude création ZEC	R1	Fiche n°11	1	unité	15 000	80 %	3000
Sensibilisation à la gestion raisonnée des plans d'eau existants	D1	Fiche n°14		Voir fi	ches plan d	d'eau n°19 et n°2	20
TOT	TOTAL des interventions € HT:					131	051
