## Le bassin versant de la Drouette

## Deux crues exceptionnelles à 8 jours d'intervalle ...

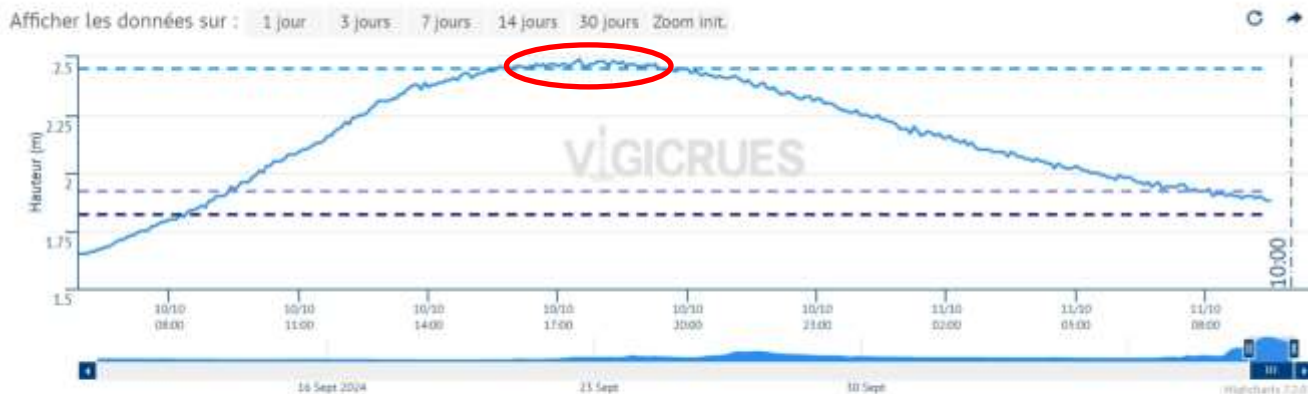
## St-Martin-de-Nigelles (Drouette) - Hauteurs - 11/10/2024 10:00

Suite à un premier épisode intense de précipitations dans la nuit du 9-10 octobre 2024, la Drouette, la Guesle et la Guéville sont montées en crue et ont causé des inondations exceptionnelles, surpassant notamment la crue historique de 2016 ([voir l'hydrogramme de crue ci-dessous](#)).

—●— St-Martin-de-Nigelles (Drouette)    - - - Crue de juin 2016 - 2,45 m    - - - Crue de décembre 1999 - 1,92 m    - - - Crue de janvier 1995 - 1,87 m

Le caractère exceptionnel de l'événement du 10 octobre s'est illustré dans toutes les communes situées dans le sillage de la dépression « Kirk ». Des secteurs qui n'avaient jamais été inondés ont été touchés lors de cet événement. Sur le secteur d'Epernon, des zones non comprises dans l'atlas des zones inondables ont d'ailleurs été touchées (secteurs hors R.111-3 valant PPRI).

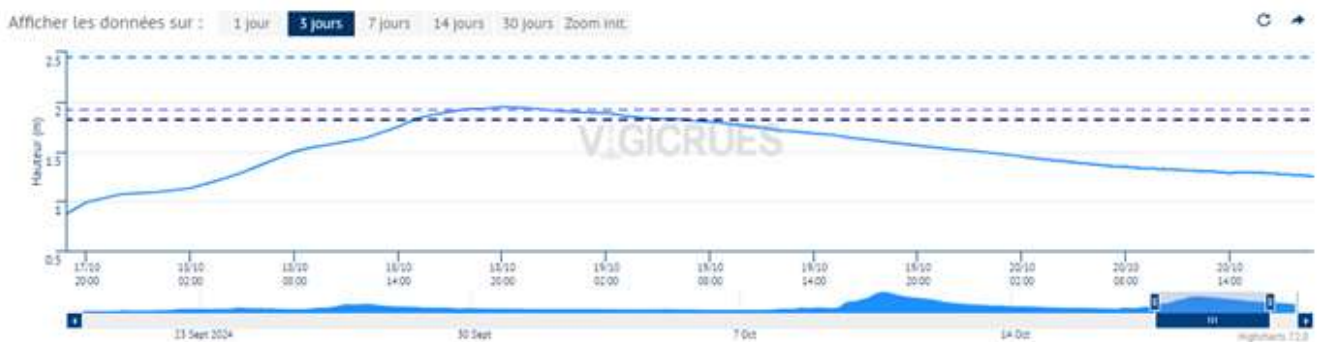
### St-Martin-de-Nigelles (Drouette) -

Dans la nuit du 17 au 18 octobre 2024, le territoire a connu un second épisode exceptionnel de crue. Des pluies orageuses intenses sont survenues côté Yvelines (secteurs Ablis/Rambouillet/Sonchamp) dès la fin de journée du 17 octobre. Les sols étant déjà gorgés d'eau suite à l'événement du 10 octobre, les plateaux agricoles situés en amont se sont alors rapidement chargés en eau (50 mm de pluies relevés par endroit en 2h). Ces pluies soutenues dues aux forts orages localisés ont contribué à alimenter rapidement les cours d'eau et le ruissellement des versants a généré de nouvelles crues sur l'ensemble du territoire (voir l'hydrogramme de crue ci-dessous).

— St-Martin-de-Nigelles (Drouette) — — Crue de juin 2016 - 2,45 m — — Crue de décembre 1999 - 1,92 m — — Crue de janvier 1995 - 2,82 m

A une semaine d'intervalle, le territoire a donc connu deux épisodes de très fortes pluies, les 9-10 octobre et les 17-18 octobre. Les premières pluies ont provoqué des crues importantes et ont surtout saturé les sols : tous les espaces agricoles et naturels ont vu leur capacité d'infiltration réduite à néant depuis le 9 octobre.

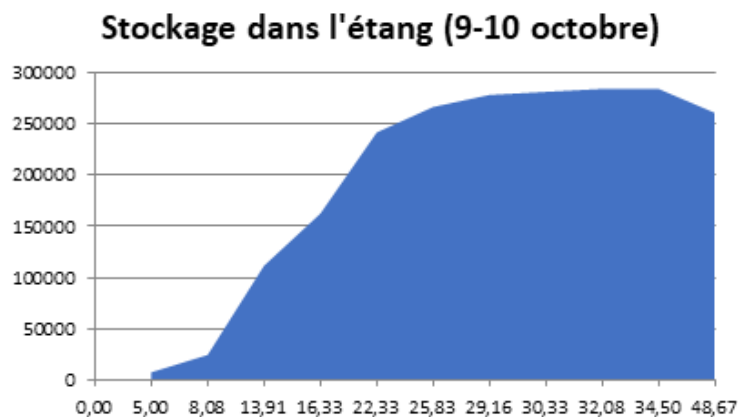
- Le 8 octobre, la cote de l'étang était de 4,10 m à 10h35.
- Le volume stocké par l'étang a représenté 284 523 m<sup>3</sup>

- La vanne de fond a été maintenue fermée durant l'événement pluvieux.
- Le débit entrant moyen maximum était de 5 910 L/s pour une sortie vers la Drouette de 50 L/s.
- Le déversoir de sécurité a fonctionné à partir du 10 octobre à 1h00.
- Le débit maximal, sortie par le déversoir de sécurité a été observé le 10 octobre à 17h35 avec un débit de 262 L/s.
- Le temps de réponse a été estimé entre 9 et 10 heures.

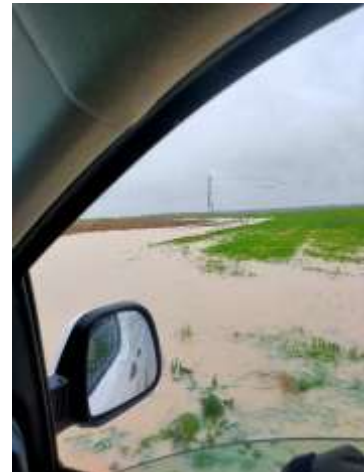
*Ruissellement agricole lors des pluies intenses du 09/10/2024 à 14h30*

Les surfaces agricoles occupent une grande place sur le bassin avec plus d'un tiers de la surface totale, avec de vastes plateaux consacrés à la production agricole. Lors des événements pluvieux significatifs, les émissaires et fossés agricoles s'apparentent à des torrents qui acheminent rapidement jusqu'aux cours d'eau les eaux de ruissellement et de drainage chargées en matières en suspension.
