Réalisation d'un Plan Pluriannuel de Restauration et d'Entretien sur le bassin versant de la Drouette

Recueil des fiches ouvrages hydrauliques – Phase 2

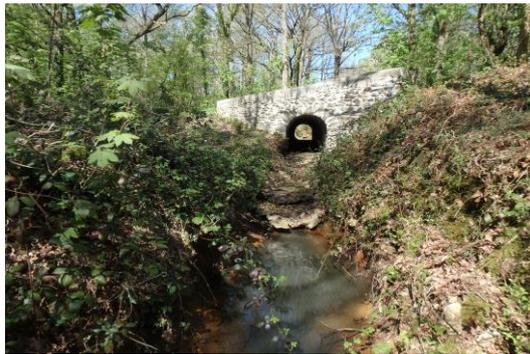
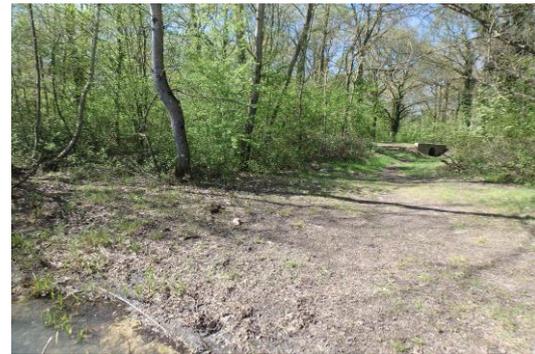
Les maçonneries sont dégradées. La police de l'eau effectue un suivi régulier et un contrôle annuel de l'ouvrage. En 2017, une visite technique approfondie réalisée par le CEREMA a conclu au bon état de l'ouvrage

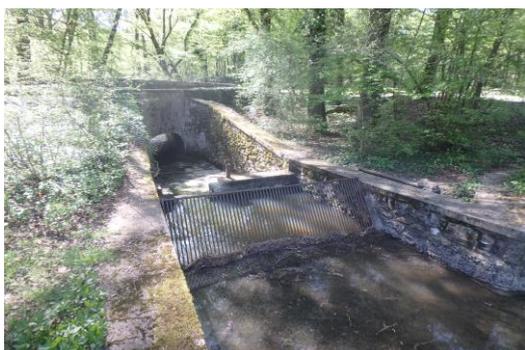
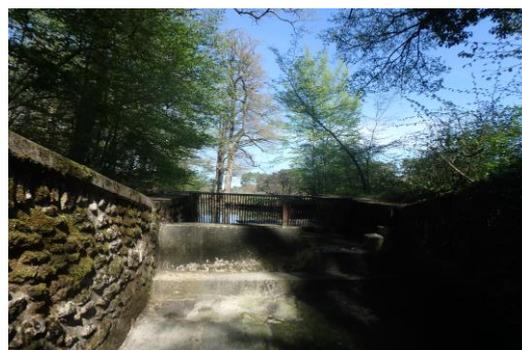
Remarque sur l'état général : Les maçonneries aval de l'ouvrage sont dégradées
 Ouvrage automatisé : -
 Dépendance avec d'autres ouvrages : Aucune

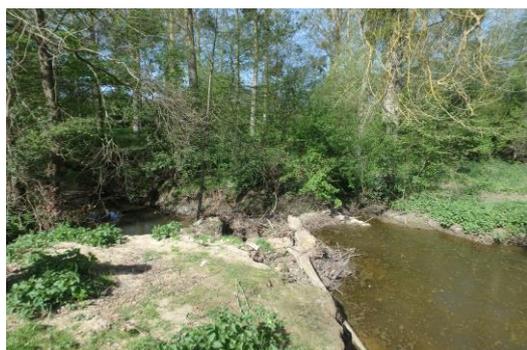
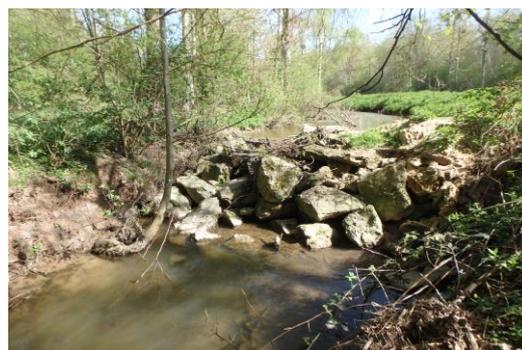
Remarque sur l'état général : Ouvrage sauvage, présence de fuite entre les blocs
 Ouvrage automatisé : -
 Dépendance avec d'autres ouvrages : Aucune

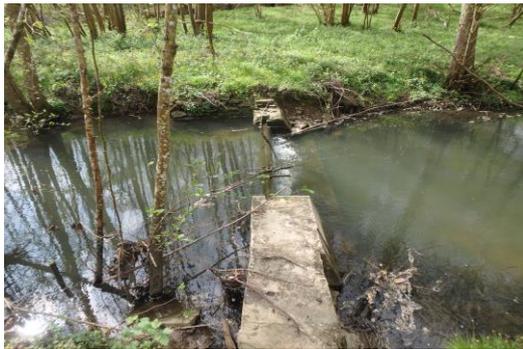
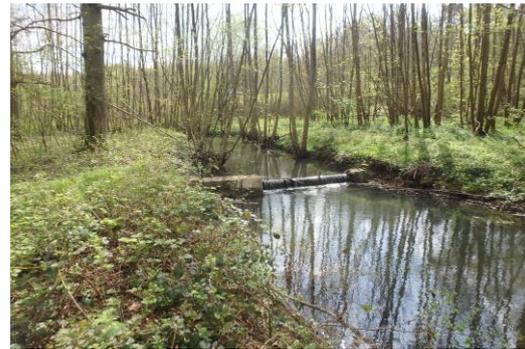
Remarque sur l'état général : Les maçonneries de l'ouvrage commencent à se dégrader
 Ouvrage automatisé : Batardeau manoeuvrable manuellement
 Dépendance avec d'autres ouvrages : Moine 3, 4 et 5 de Maisons Rouges (Fiches OH n°8b, 8c et 8d)

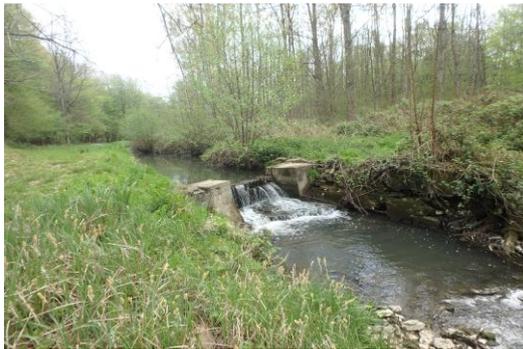
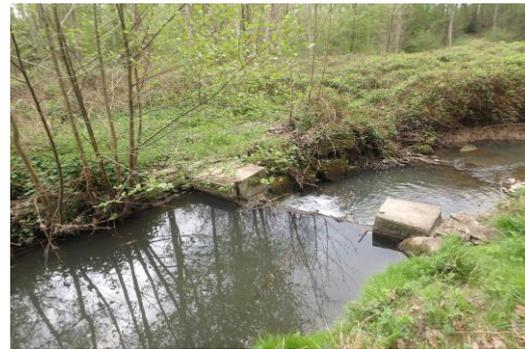
Remarque sur l'état général : Les maçonneries de l'ouvrage commencent à se dégrader
 Ouvrage automatisé : Batardeau manoeuvrable manuellement
 Dépendance avec d'autres ouvrages : Moine 2, 4 et 5 de Maisons Rouges (Fiches OH n°8a, 8c et 8d)

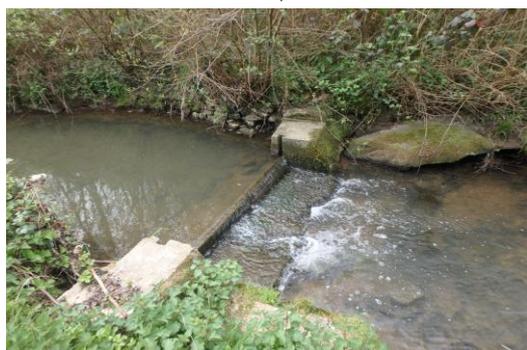
Remarque sur l'état général : Les maçonneries de l'ouvrage commencent à se dégrader
 Ouvrage automatisé : Batardeau manoeuvrable manuellement
 Dépendance avec d'autres ouvrages : Moine 2, 3 et 5 de Maisons Rouges (Fiches OH n°8a, 8b et 8d)

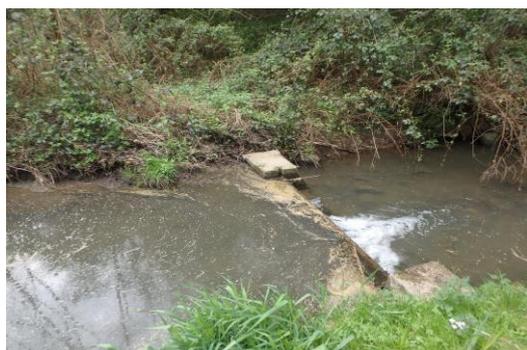
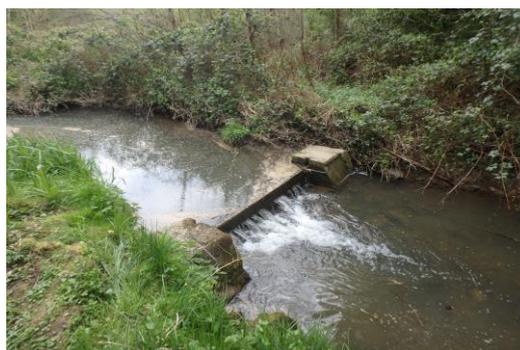
Remarque sur l'état général : Les maçonneries de l'ouvrage commencent à se dégrader
 Ouvrage automatisé : Batardeau manoeuvrable manuellement
 Dépendance avec d'autres ouvrages : Moine 2, 3 et 4 de Maisons Rouges (Fiches OH n°8a, 8b et 8c)

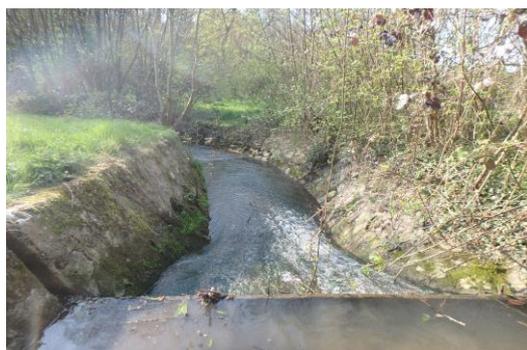
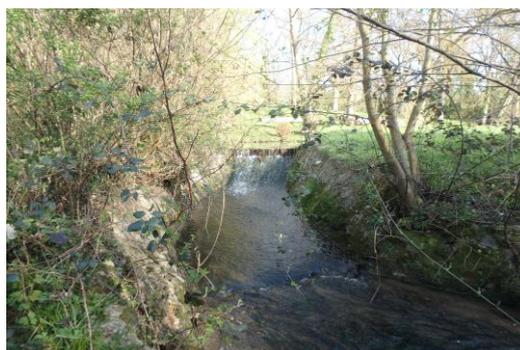
Remarque sur l'état général : Les maçonneries de l'ouvrage commencent à se dégrader
 Ouvrage automatisé : -
 Dépendance avec d'autres ouvrages : Vannage du Moulin d'Emancé (Fiche OH n°13b)

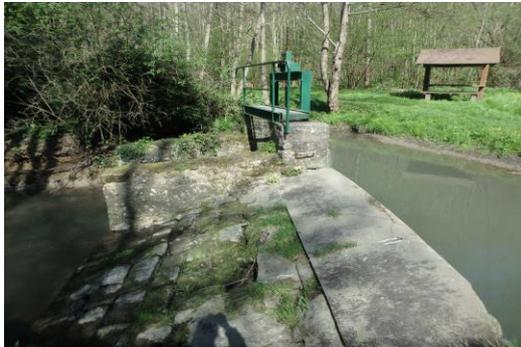
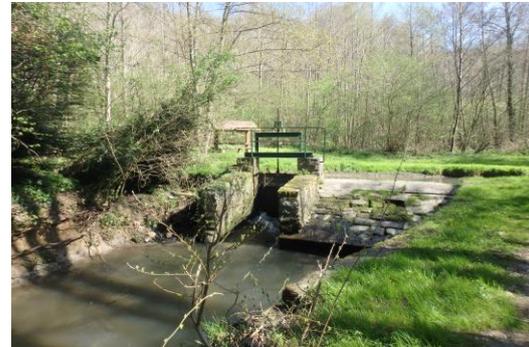
Remarque sur l'état général : Vanne en bon état mais fuites dans le déversoir avec la présence de fissures ou l'eau passe
 Ouvrage automatisé : Vanne non automatisée, manoeuvrable manuellement
 Dépendance avec d'autres ouvrages : Vannage du Moulin de Droue (Fiche OH n°14b)

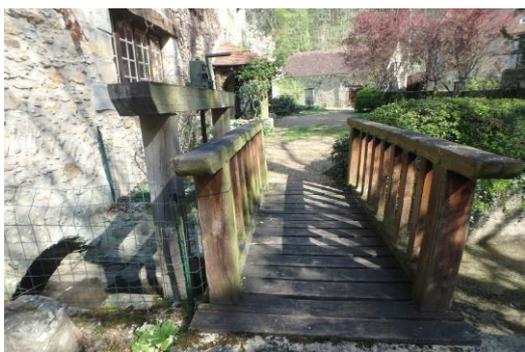
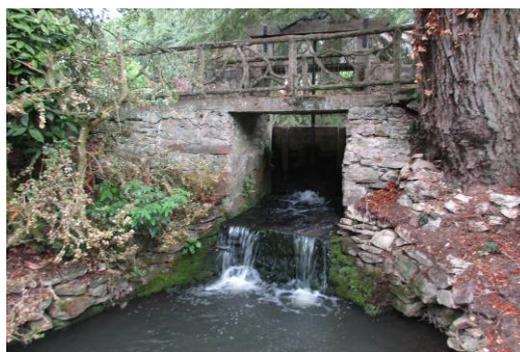
Remarque sur l'état général : Ouvrage en mauvais état, présence de fuites dans les vannes

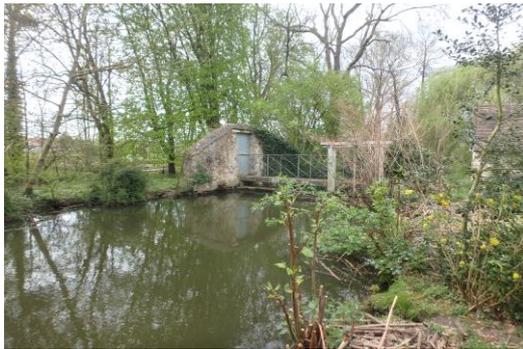
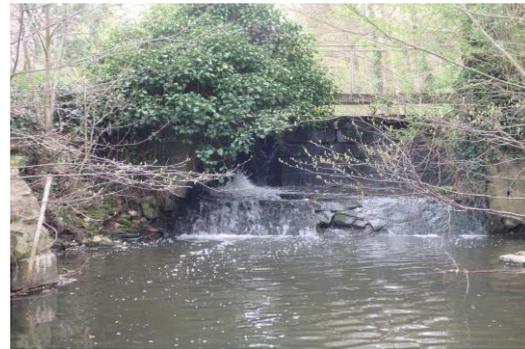
Remarque sur l'état général : Les maçonneries de l'ouvrage commencent à se dégrader
 Ouvrage automatisé : Vanne non automatisée, manoeuvrable manuellement
 Dépendance avec d'autres ouvrages : Vannage du Moulin de Hanches (Fiche OH n°18b)

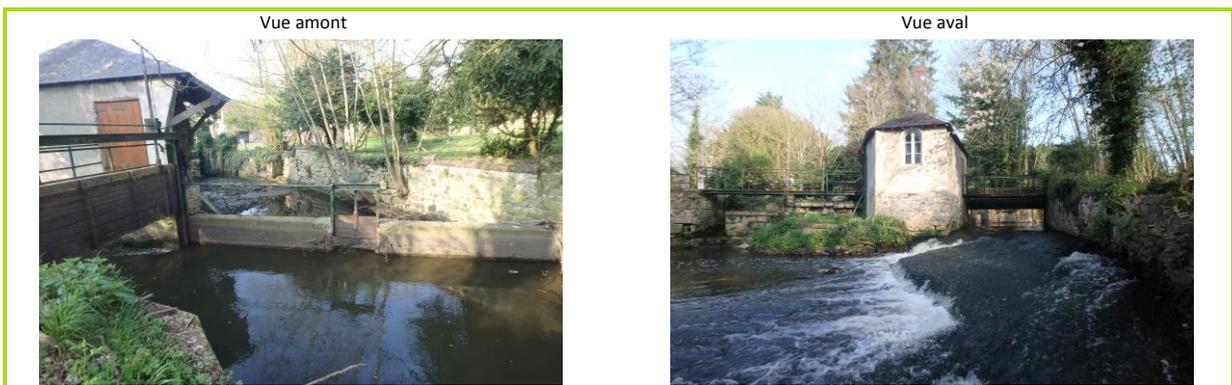
Remarque sur l'état général : La planche de la vanne commence à se dégrader
 Ouvrage automatisé : Vannes automatisées
 Dépendance avec d'autres ouvrages : Aucune

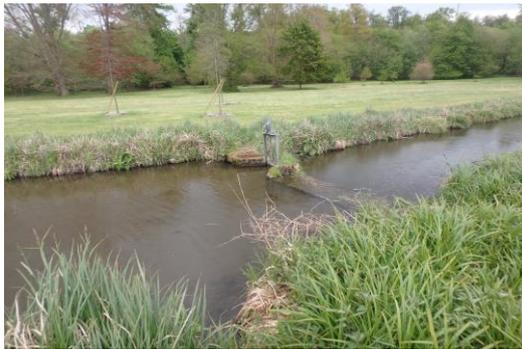
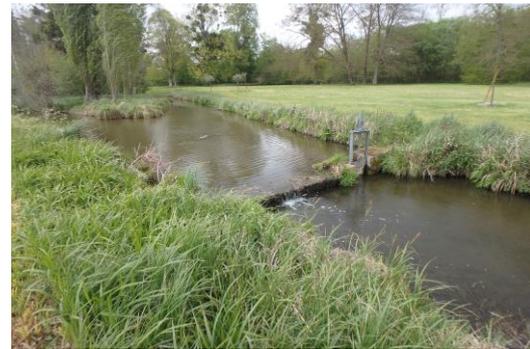
Remarque sur l'état général : Les maçonneries de l'ouvrage commencent à se dégrader
 Ouvrage automatisé : Vanne non automatisée, manoeuvrable manuellement
 Dépendance avec d'autres ouvrages : Vannage 7, 5, 4, 3, 2, 1 du Parc du Château de Rambouillet (Fiches OH n°26a, 26c, 26d, 26e, 26f, 26g)

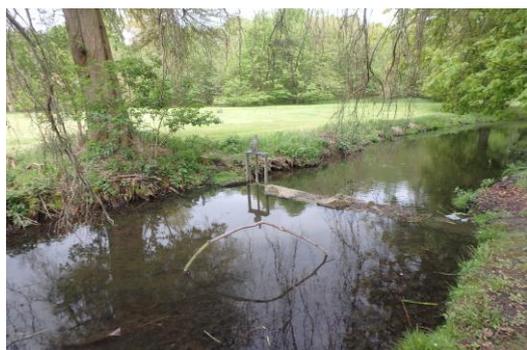
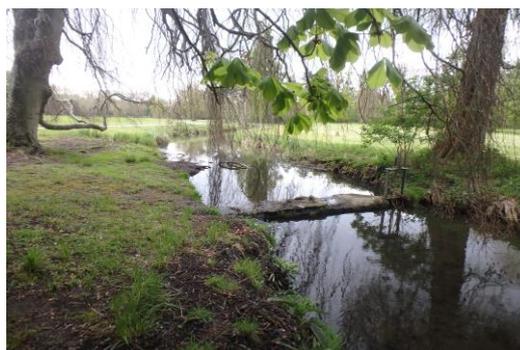
Remarque sur l'état général : Les maçonneries de l'ouvrage commencent à se dégrader
 Ouvrage automatisé : Vanne non automatisée, manoeuvrable manuellement
 Dépendance avec d'autres ouvrages : Vannage 7, 6, 4, 3, 2, 1 du Parc du Château de Rambouillet (Fiches OH n°26a, 26b, 26d, 26e, 26f, 26g)

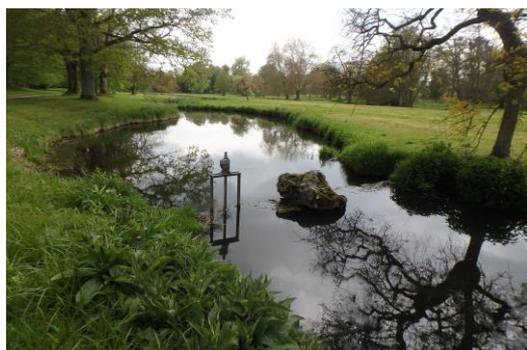
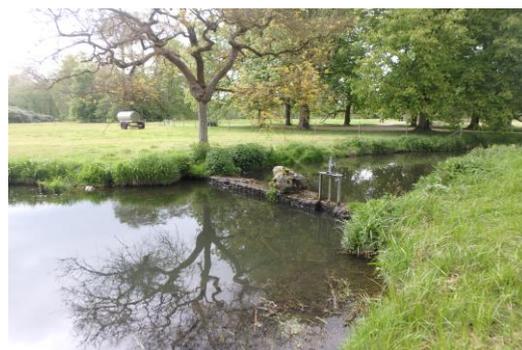
Remarque sur l'état général : Les maçonneries de l'ouvrage commencent à se dégrader
 Ouvrage automatisé : Vanne non automatisée, manoeuvrable manuellement
 Dépendance avec d'autres ouvrages : Vannage 7, 6, 5, 3, 2, 1 du Parc du Château de Rambouillet (Fiches OH n°26a, 26b, 26c, 26e, 26f, 26g)

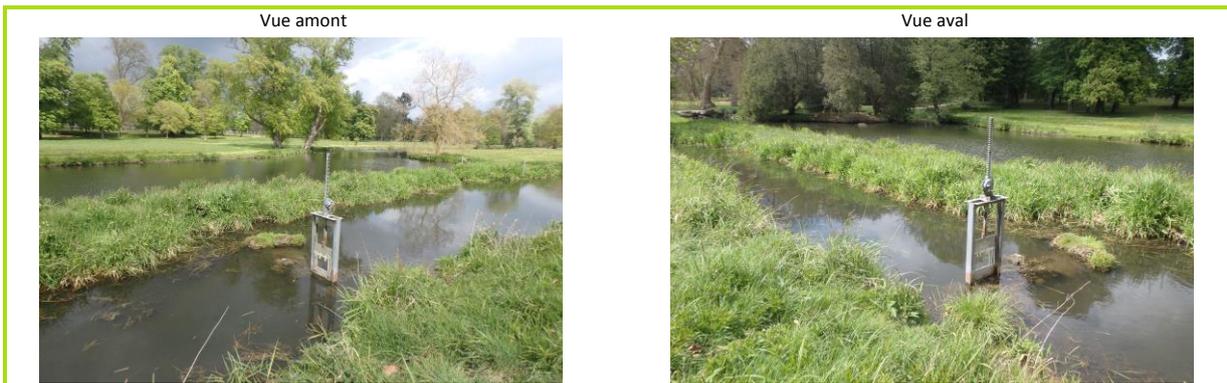
Remarque sur l'état général : Les maçonneries de l'ouvrage commencent à se dégrader
 Ouvrage automatisé : Vanne non automatisée, manoeuvrable manuellement
 Dépendance avec d'autres ouvrages : Vannage 7, 6, 5, 4, 2, 1 du Parc du Château de Rambouillet (Fiches OH n°26a, 26b, 26c, 26d, 26f, 26g)

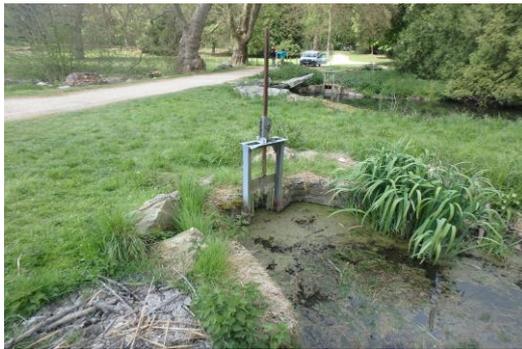
Remarque sur l'état général : Les maçonneries de l'ouvrage commencent à se dégrader
 Ouvrage automatisé : Vanne non automatisée, manoeuvrable manuellement
 Dépendance avec d'autres ouvrages : Vannage 7, 6, 5, 4, 3, 1 du Parc du Château de Rambouillet (Fiches OH n°26a, 26b, 26c, 26d, 26e, 26g)

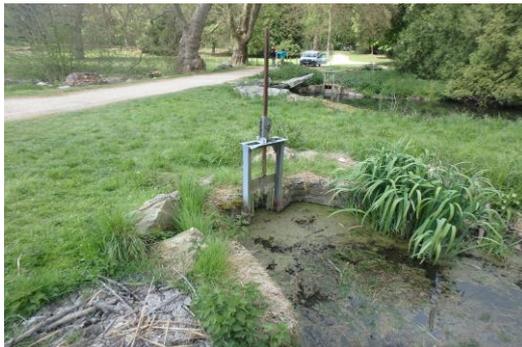
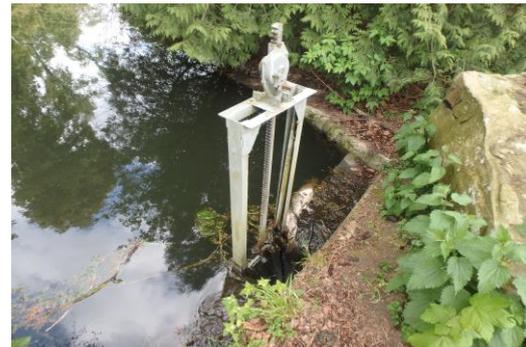
Remarque sur l'état général : Les maçonneries de l'ouvrage commencent à se dégrader
 Ouvrage automatisé : Vanne non automatisée, manoeuvrable manuellement
 Dépendance avec d'autres ouvrages : Vannage 7, 6, 5, 4, 3, 2 du Parc du Château de Rambouillet (Fiches OH n°26a, 26b, 26c, 26d, 26e, 26f)

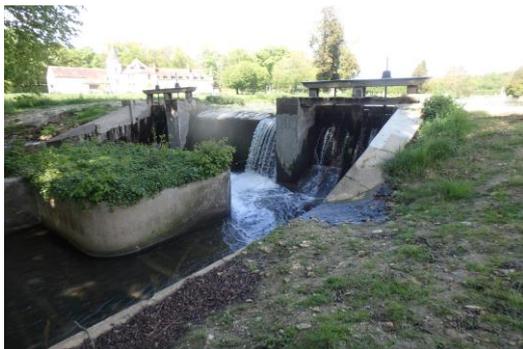
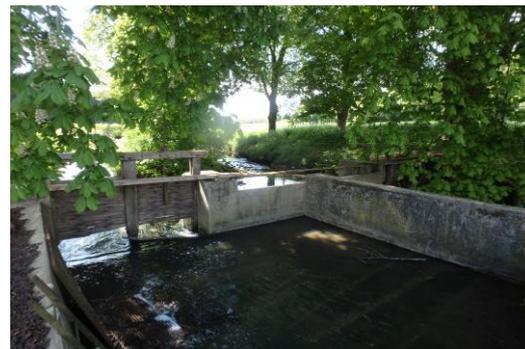
Remarque sur l'état général : Les planches des vannes tombent en ruine (présence de fuites)
 Ouvrage automatisé : Vannes non automatisées, manoeuvrables manuellement
 Dépendance avec d'autres ouvrages : Vannage de l'étang du Domaine de Voisins (Fiche OH n°32a)

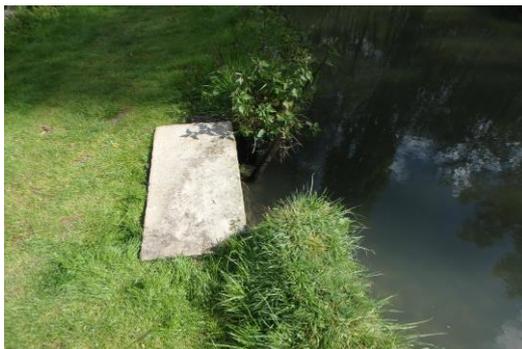
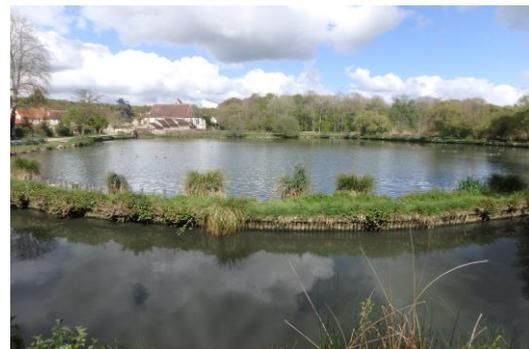
Remarque sur l'état général : La planche qui sert de vanne présente des fuites
 Ouvrage automatisé : Vanne non automatisée, manoeuvrable manuellement
 Dépendance avec d'autres ouvrages : Exutoire et barrage de l'étang de St-Hilarion et Moulin de Saint-Hilarion (Fiches OH n°34b ,34c et 35)

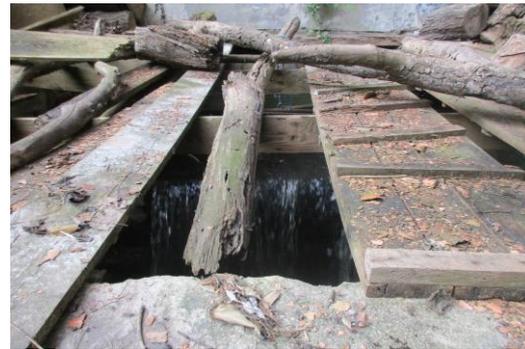
Vue aval de S1

Remarque sur l'état général : Les maçonneries de l'ouvrage commencent à se dégrader
 Ouvrage automatisé : Clapet non automatisé, manoeuvrable manuellement
 Dépendance avec d'autres ouvrages : Aucune

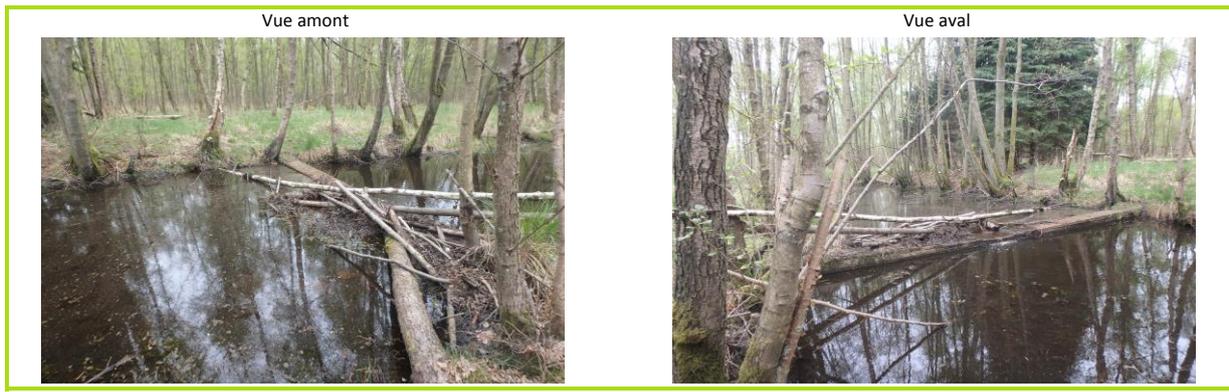
Remarque sur l'état général : Les maçonneries de l'ouvrage commencent à se dégrader
 Ouvrage automatisé : -
 Dépendance avec d'autres ouvrages : Seuil n°1, 2 et 3 du marais de Cerisaie (Fiches OH n°42b, 42c et 42d)

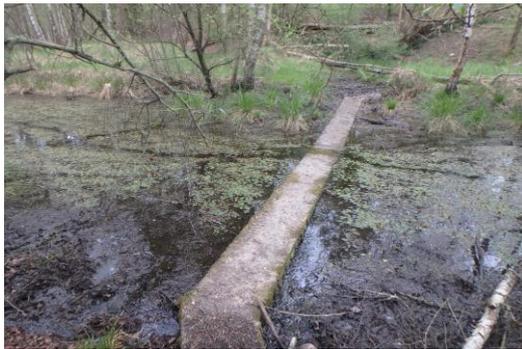
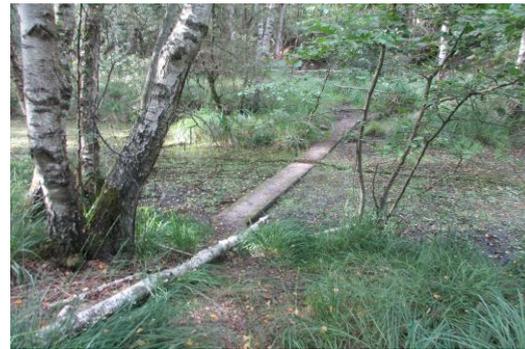
Remarque sur l'état général : Les maçonneries de l'ouvrage commencent à se dégrader
 Ouvrage automatisé : -
 Dépendance avec d'autres ouvrages : Déversoir et seuil n°2 et 3 du marais de Cerisaie (Fiches OH n°42a, 42c et 42d)

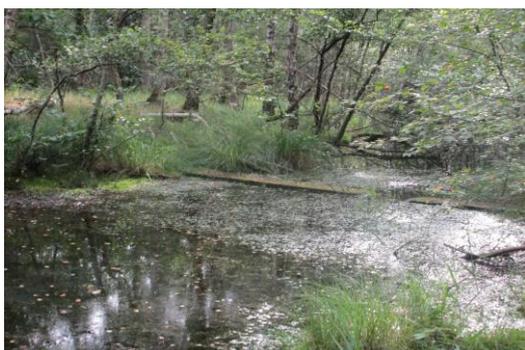
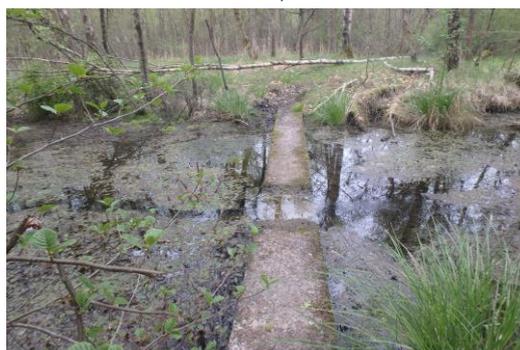
Les maçonneries de l'ouvrage commencent à se dégrader

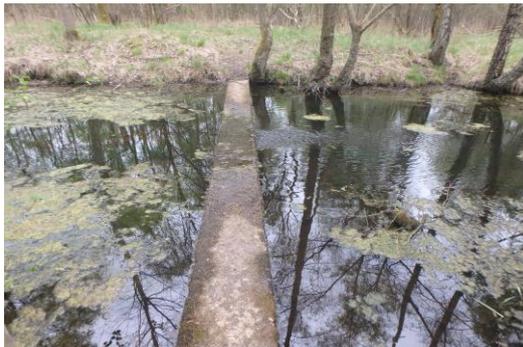
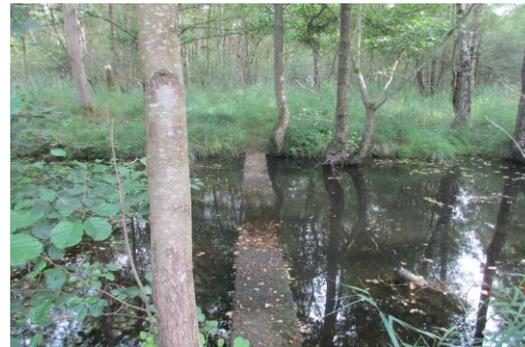
Remarque sur l'état général : Les maçonneries de l'ouvrage commencent à se dégrader
 Ouvrage automatisé : -
 Dépendance avec d'autres ouvrages : Déversoir et seuil n°1 et 2 du marais de Cerisaie (Fiches OH n°42a, 42b et 42c)

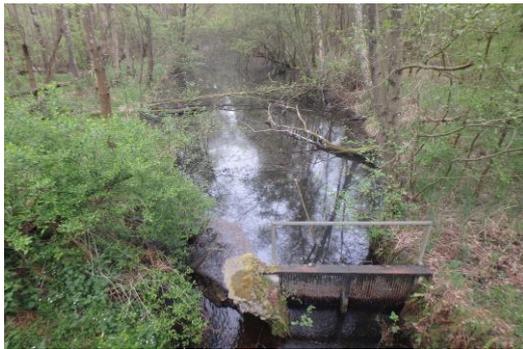
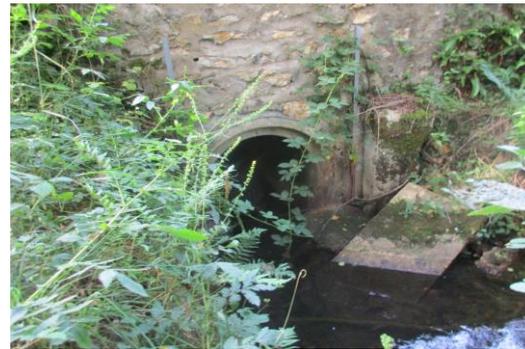
Remarque sur l'état général : La rivière creuse et passe en rive droite entraînant une dégradation des fondations de l'ouvrage
 Ouvrage automatisé : Grille non automatisée, manoeuvrable manuellement
 Dépendance avec d'autres ouvrages : Aucune

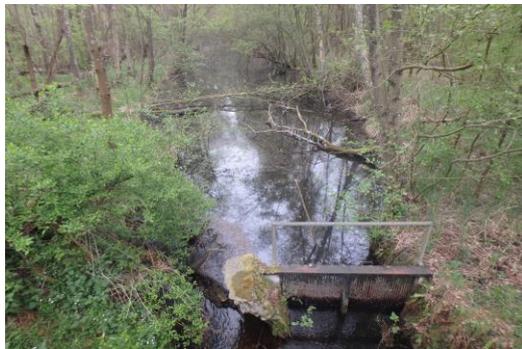
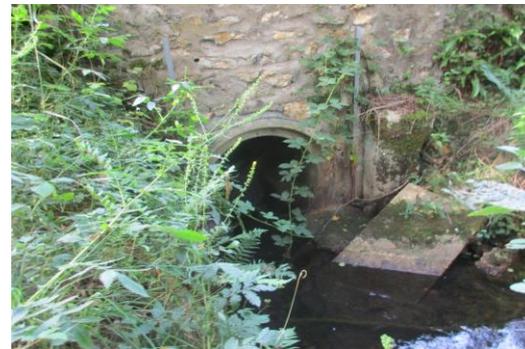
Remarque sur l'état général : La rivière creuse et passe en rive droite entraînant une dégradation des fondations de l'ouvrage
 Ouvrage automatisé : Grille non automatisée, manoeuvrable manuellement
 Dépendance avec d'autres ouvrages : Aucune

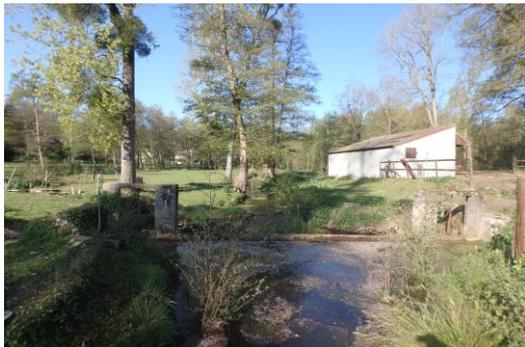
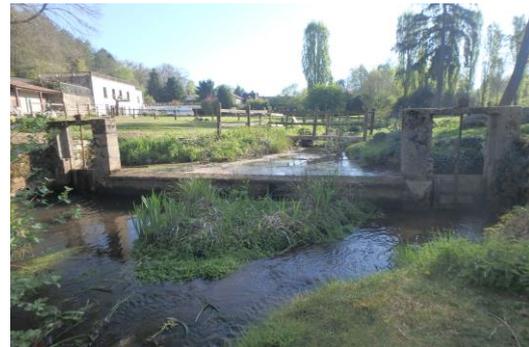
Remarque sur l'état général : Les maçonneries de l'ouvrage commencent à se dégrader
 Ouvrage automatisé : Vannes non automatisées, manoeuvrables manuellement
 Dépendance avec d'autres ouvrages : Aucune

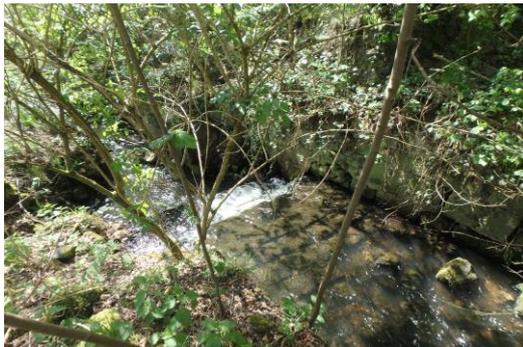
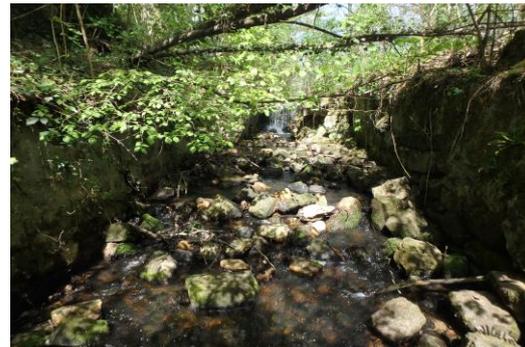
Remarque sur l'état général : Les maçonneries de l'ouvrage commencent à se dégrader
 Ouvrage automatisé : -
 Dépendance avec d'autres ouvrages : Aucune

Proposition d'action ambitieuse : Effacement de la chute avec nécessité de mettre en place un bras d'alimentation de l'étang avec prise d'eau en amont. Un bras sinueux pourrait permettre de ralentir les écoulements (notamment en crue) et permettra le maintien de l'alimentation de l'étang et de la zone humide à proximité.

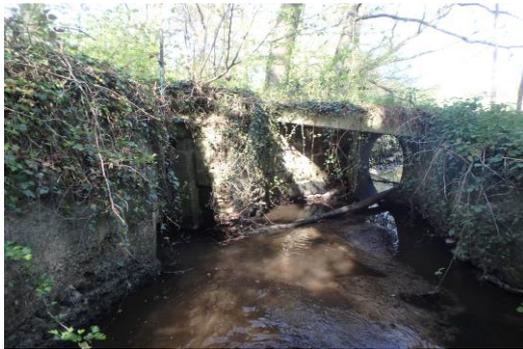
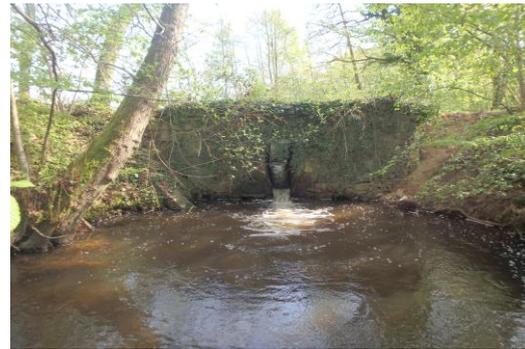
Remarque sur l'état général : Les maçonneries de l'ouvrage commencent à se dégrader
 Ouvrage automatisé : -
 Dépendance avec d'autres ouvrages : Aucune

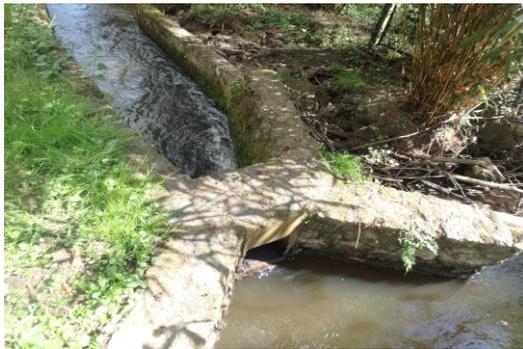
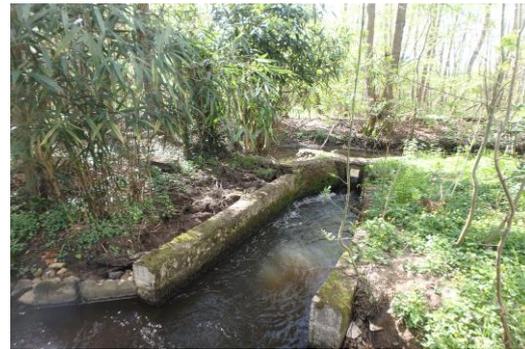
Les maçonneries de l'ouvrage commencent à se dégrader

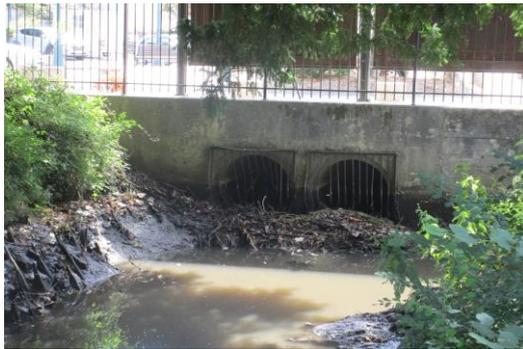
Vue amont de la buse et de la grille

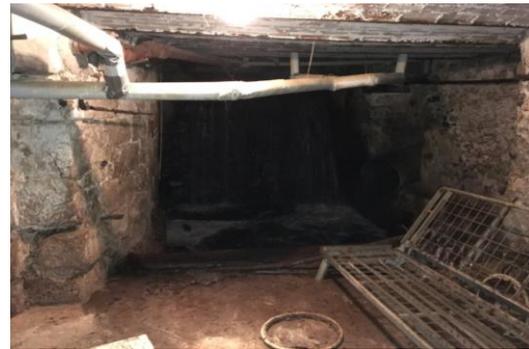
Vue du seuil et chambre à eau

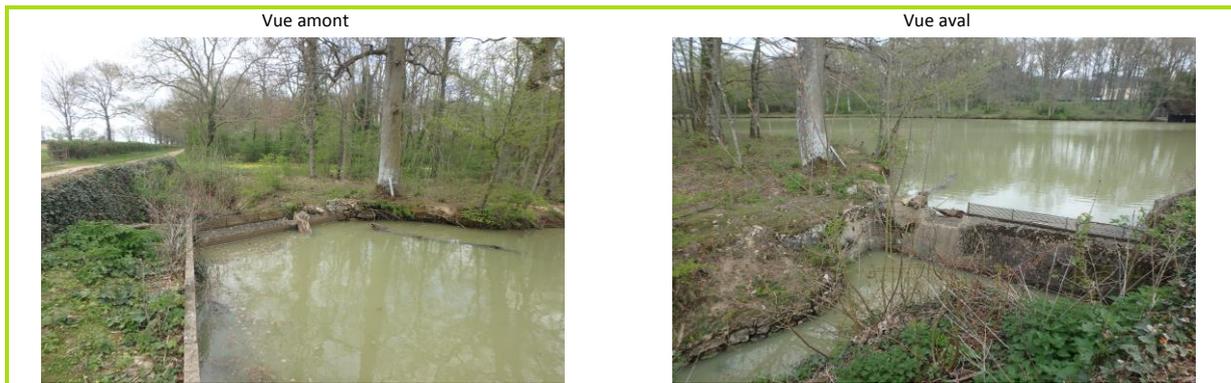
Remarque sur l'état général : Les maçonneries sont dégradées
 Ouvrage automatisé : -
 Dépendance avec d'autres ouvrages : Seuil du bois de l'étang (Fiche OH n°73a)

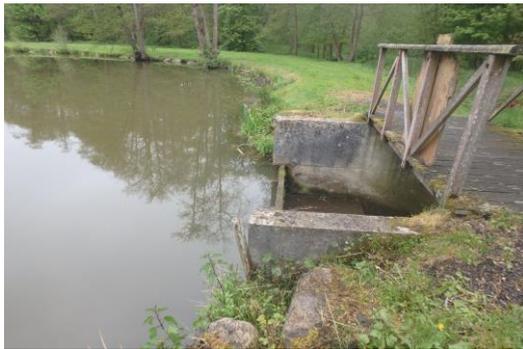
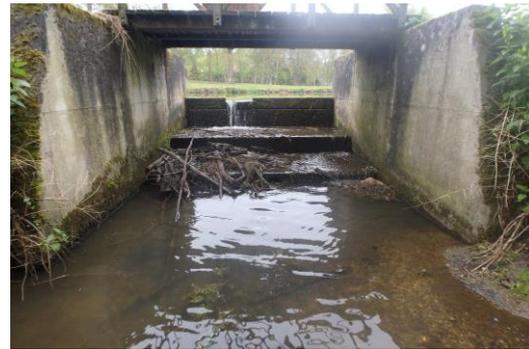
Remarque sur l'état général : Présence d'une fuite dans la planche de la vanne
 Ouvrage automatisé : Vanne non automatisée, manoeuvrable manuellement
 Dépendance avec d'autres ouvrages : Seuil du Ru du Gâteau (Fiche OH n°79a)
