# SYNDICAT MIXTE DE LA VOISE ET DE DES AFFLUENTS

# ÉTUDE DE DÉFINITION D'UN PLAN PLURIANNUEL DE RESTAURATION ET D'ENTRETIEN (PPRE) SUR LA VOISE ET SES ZONES HUMIDES

PHASE 1 – ÉTAT DES LIEUX ET DIAGNOSTIC

Version définitive du 10 novembre 2015

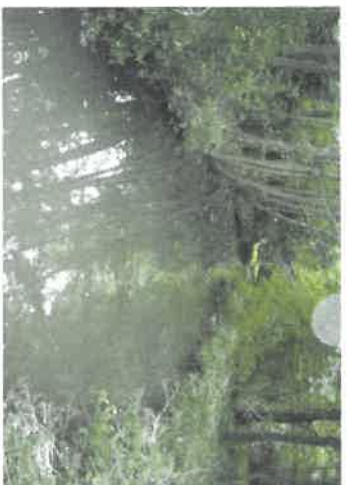
Les vestiges d'un lavoir sont présents en rive gauche du cours de la Rémarde au niveau de Bleury.

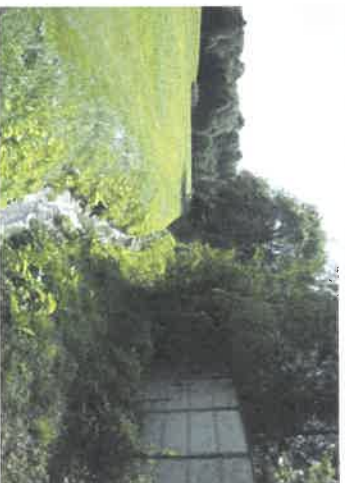
Elles sont érodées en amont du pont de la rue du Moulin à Vent en raison d'un surentretien manifeste des berges.

Elles sont artificielles en aval du pont de la rue du Moulin à vent, constituées de plaques béton sur les deux berges inadaptées comme type de protections, et d'enrochements un peu plus en aval dans les méandres érodés.

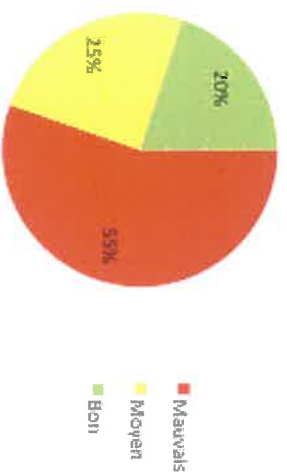
Depuis les sources de la Voise jusqu'au moulin de Poissac, le lit de la Voise est très monotone avec des habitats aquatiques altérés par un envasement important, de fortes surlargeurs, un débit faible et une hauteur de quelques centimètres. Seule une portion de 100 m

de cours d'eau en aval du pont de Béville le Comte présente des écoulements et des habitats plus diversifiés (rupture de pente en aval du pont).

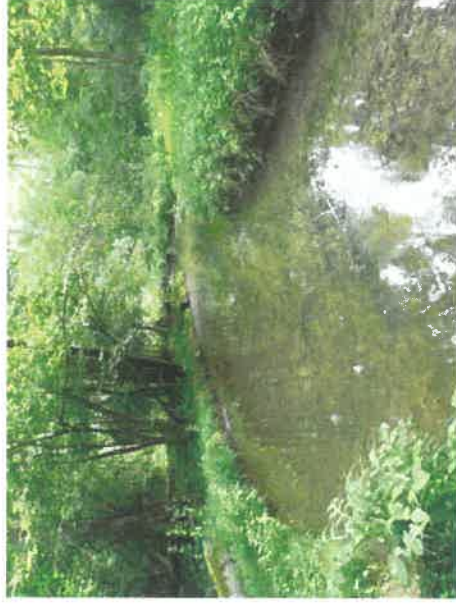
De Boigneville à Saint Mamert, le lit mineur offre une meilleure habitabilité, même si l'envasement du cours est présent localement au niveau de Gallardon. La présence d'herbiers aquatiques offre des habitats pour la faune et des zones de reproduction pour le brochet.

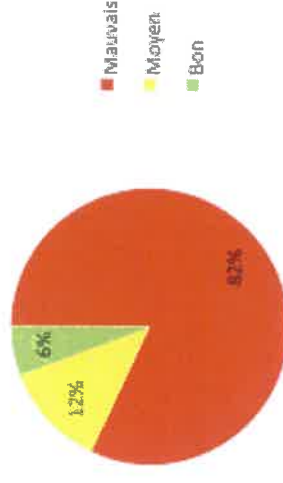
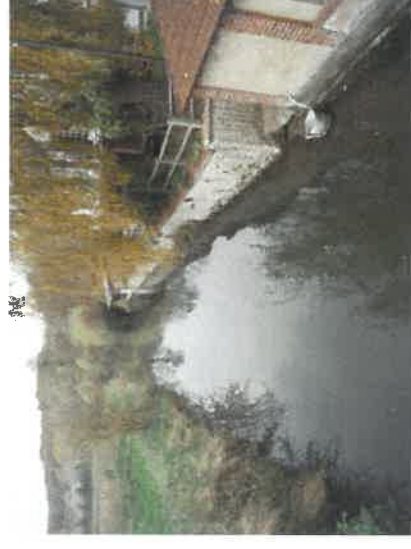
L'intégralité du lit mineur du canal Louis XIV est altérée par des écoulements lents et des surlargeurs favorisant l'envasement du lit qui est artificiel et perché, cloisonné par des ouvrages. Les habitats aquatiques sont peu diversifiés. Les développements d'algues filamenteuses traduisent l'impact des rejets diffus agricoles et domestiques dans un cours canalisé au débit très faible.

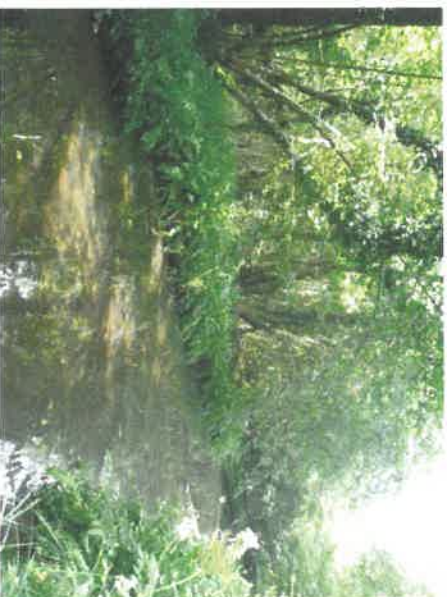
L'intégralité du lit mineur du cours de l'Aunay est en mauvais état en raison de débits faibles et de surlargeurs du cours d'eau dès les sources où l'envasement est très important. La diversité de habitats aquatiques est nulle.

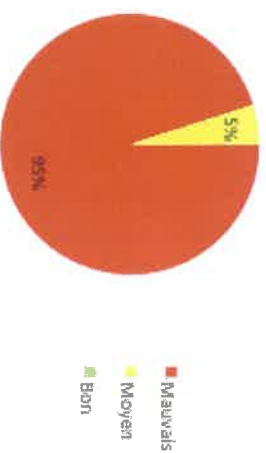
Le lit mineur est influencé également par les ouvrages cloisonnant le cours d'eau (vannages, planches en travers non autorisées, passages busés).

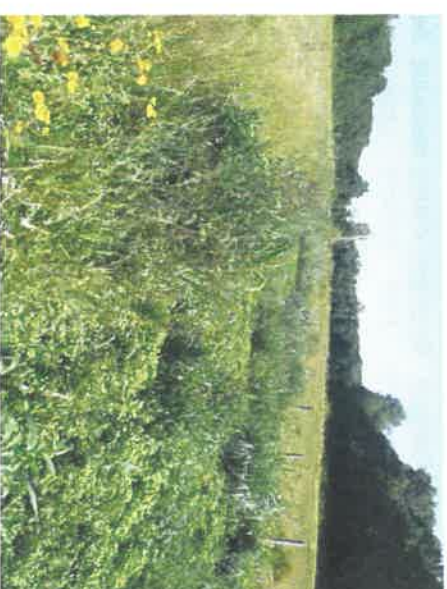
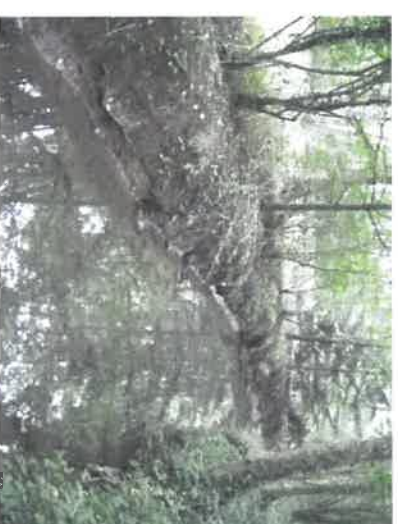
Le lit mineur de la Rémarde est altéré par une artificialisation importante en amont du château d'Esclimont. Le lit est perché au niveau des différents bief d'ouvrages présents jusqu'au moulin de Montaigu. Le cloisonnement contribue à l'envasement du lit et à la perte de diversité des habitats aquatiques.

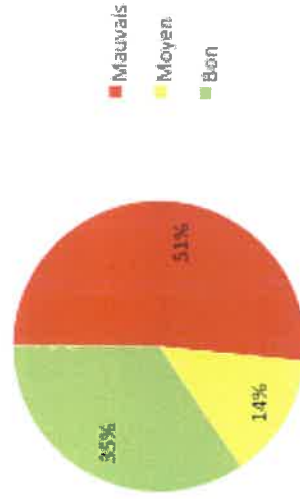
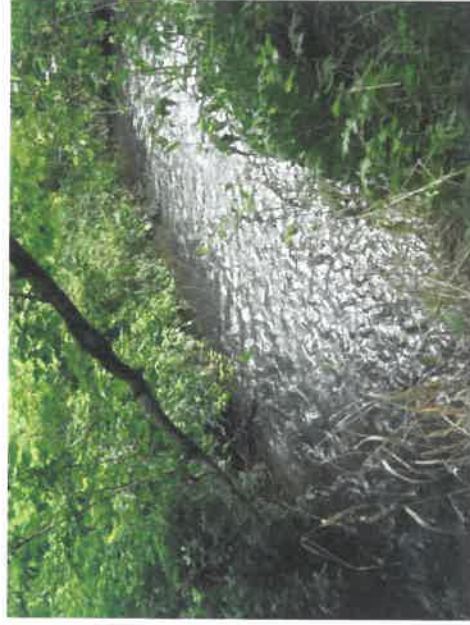
En aval de Montlouet, le lit mineur s'altère à nouveau en raison de la faible pente accentuant la sédimentation des fines dans le cours d'eau et entraînant une perte de diversité des habitats aquatiques.

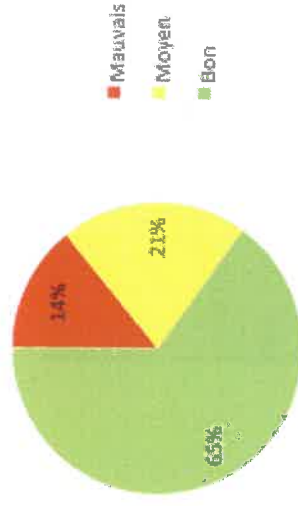
Au niveau des sources et ce jusqu'à Ecrosnes, le lit mineur est faiblement alimenté et les habitats aquatiques ne sont pas diversifiés.

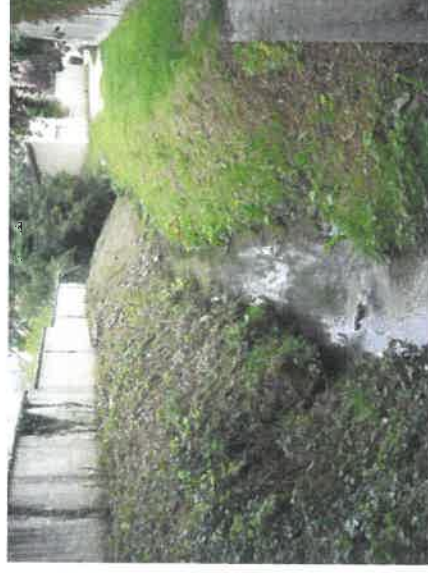
En aval d'Ecrosnes et jusqu'à l'entrée de Gallardon, le cours d'eau est particulièrement bien diversifié au niveau du lit mineur, tant au niveau des faciès, que de la granulométrie.

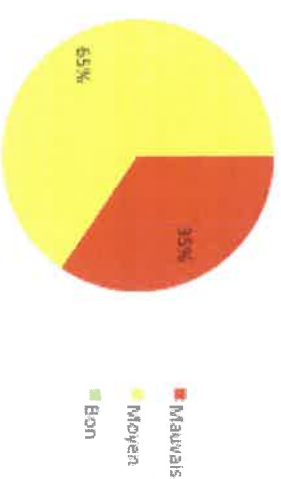
Le lit mineur du ruisseau de Gas est fortement altéré au niveau de Gas en raison de l'envasement très important du lit lié à la faible pente, aux débits très faibles ainsi qu'aux surlargeurs.

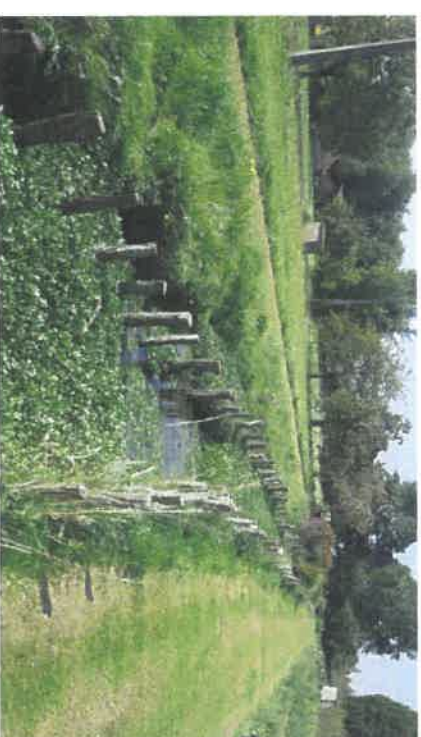
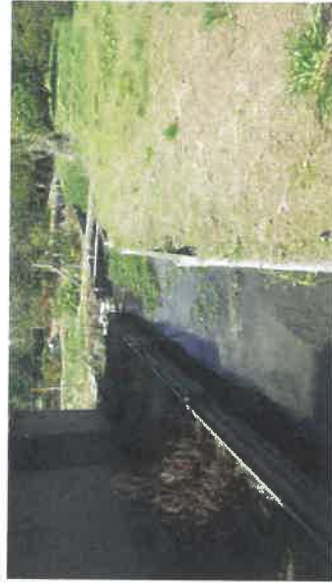
En aval de Gas, le lit mineur ne présente pas d'habitats diversifiés. Le cours a été recalibré et l'impact du seuil décanteur marque fortement le lit qui est envasé en amont.

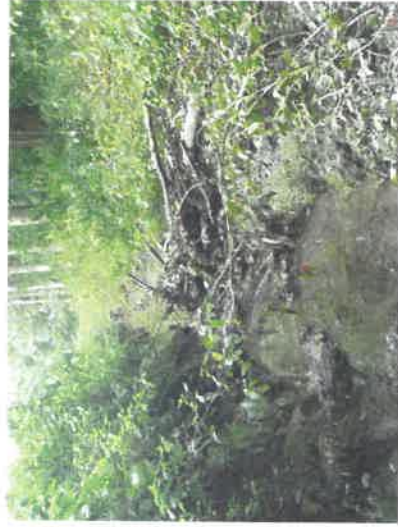
En amont du château de Baronville, le lit mineur est dans un état moyen. Les habitats sont très monotones et les débits faibles. Le passage souterrain en entrée du parc du château favorise l'envasement du cours d'eau (grilles encombrées).

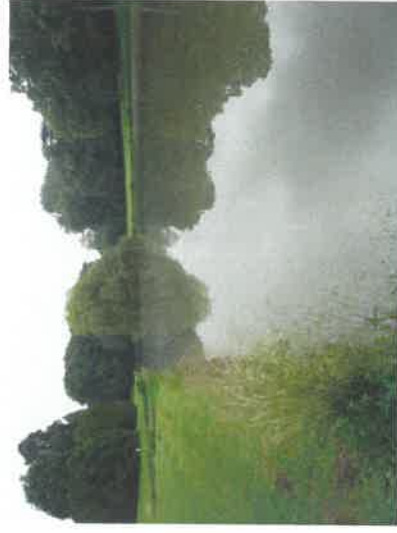
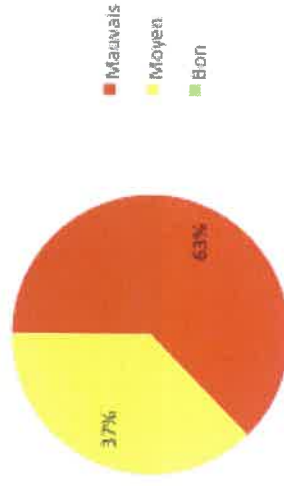
Le cours d'eau est fortement altéré par la suite en traversant les plans d'eau du château (plans d'eau au fil de l'eau). L'envasement

est important (lié au cloisonnement du cours d'eau). Les habitats aquatiques sont banalisés.

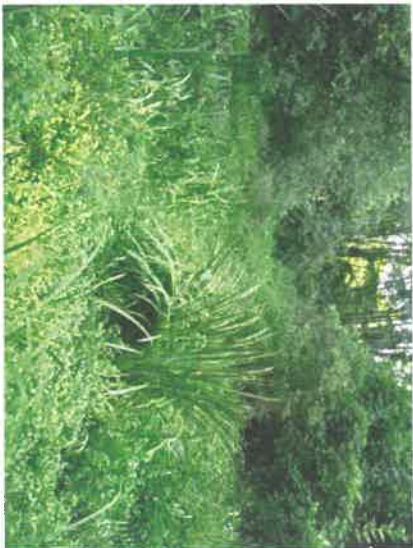
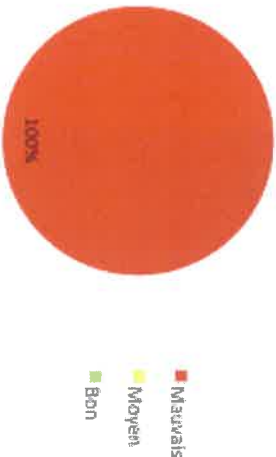
La qualité du lit mineur du ruisseau de Saint Léger est mauvaise. Les débits sont très faibles, tout comme la hauteur d'eau. Les faciès lents favorisent l'envasement du cours d'eau qui est totalement fermé par la végétation aquatique par endroits ne permettant plus l'écoulement de l'eau correctement.

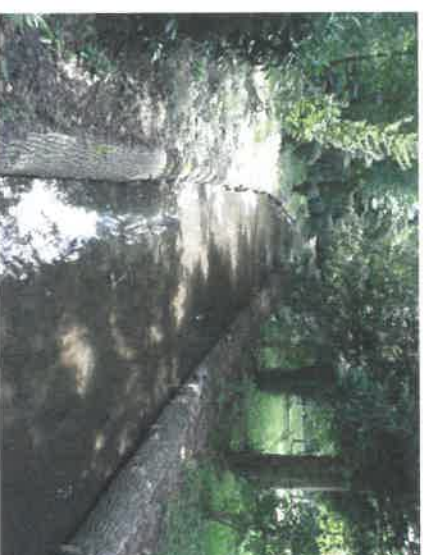
- muret effondré au niveau de Yermenonville

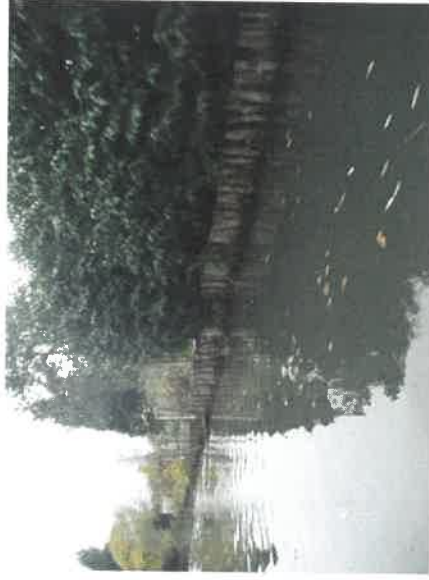
Des érosions de berges importantes ont également été localisées sur le canal, notamment liées au piétinement par le bétail en l'absence de clôtures au niveau des Gâtineaux en rive gauche.

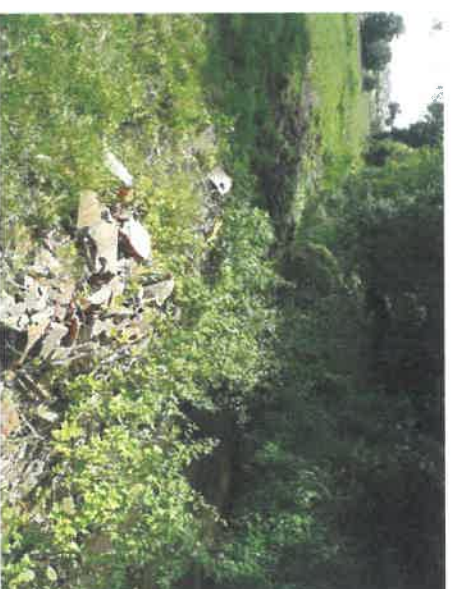
En aval d'Aunay, les berges sont fortement piétinées et érodées en rive gauche à Equilemont au niveau des prairies pâturées en raison de l'absence de clôture et d'abreuvoirs aménagés.

Des protections de berges artificielles sont également en mauvais état à ce niveau (tôles essentiellement).

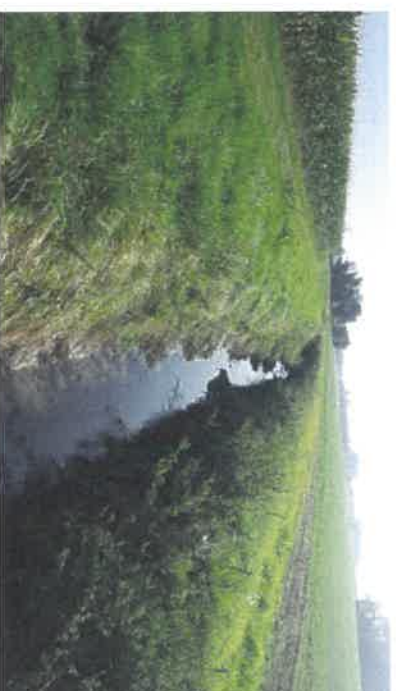
La traversée de Gas est particulièrement altérée au niveau des berges en raison de la banalisation des protections de berge en tôles et en pieux qui ne sont pas adaptées et nuisent à la diversité des habitats aquatiques. La pression des ragondins est forte sur ce secteur.

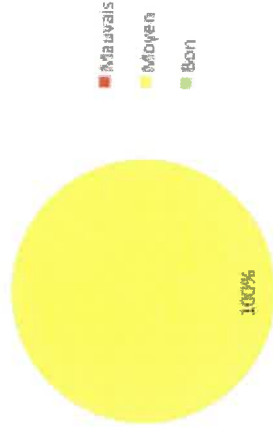
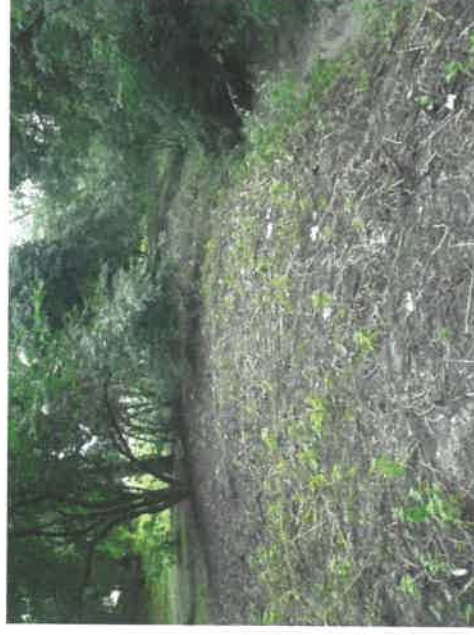
**Sur le ruisseau de Saint Martin**, les berges sont globalement dans un état moyen. Elles sont très abruptes en amont du château de Baronville (souvent plus d'1,5 à 2 m).

Au niveau des pièces d'eau du château, les berges sont marquées par la pression des ragondins.

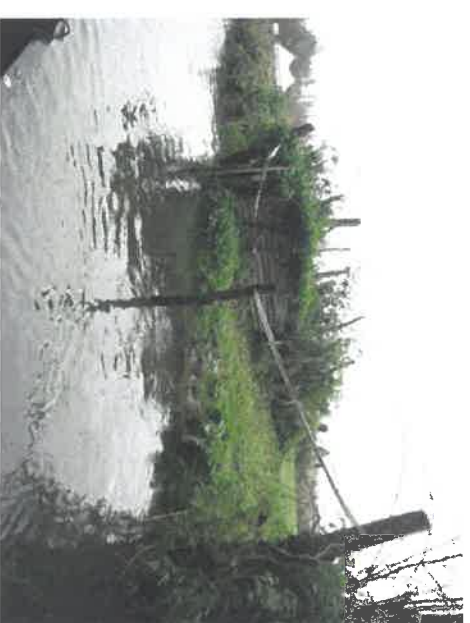
Tous les abreuvoirs recensés sur les cours d'eau, représentent des zones d'abreuvement sauvage, plus ou moins bien clôturées et sont considérés comme des zones de piétinement importantes sur les berges engendrant des perturbations notables au niveau du lit (surlargeurs, colmatage des substrats) et au niveau de la tenue des berges (érosions sur des linéaires parfois importants).

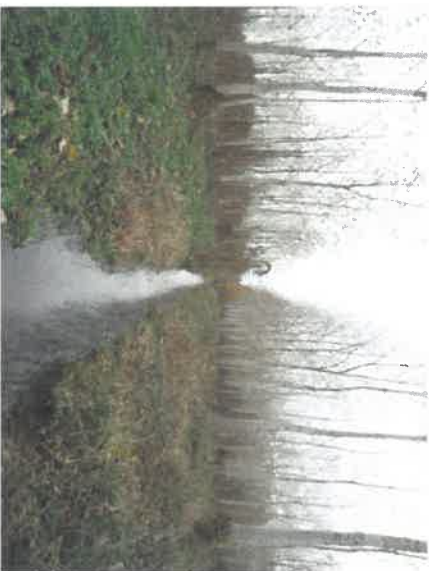
L'état de la ripisylve est mauvais essentiellement en amont de Saint Mamert en rive gauche en raison d'une absence d'entretien portant préjudice au cours d'eau qui se ferme.

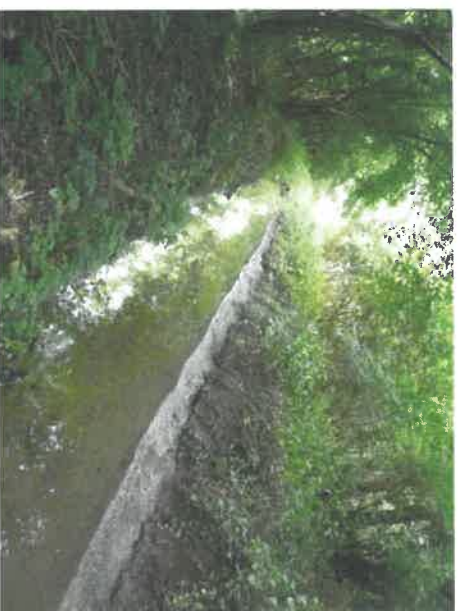
Elle souffre de l'absence d'entretien au niveau du parc de Grand Mont jusqu'au pont de la ligne TGV (les saules sont très vieux).

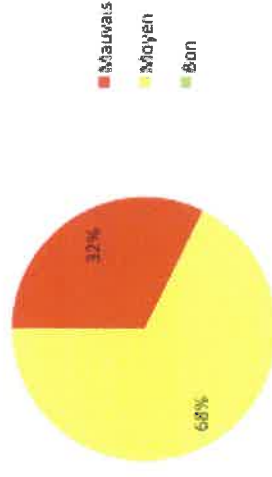
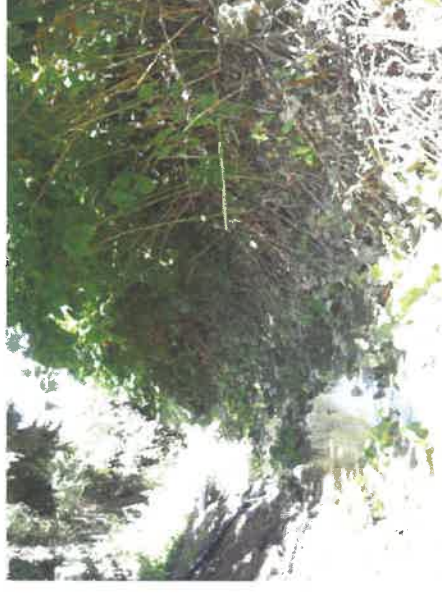
Dans la traversée de Gallardon la ripisylve est absente (cours d'eau souterrain, urbanisation).

En aval de Gallardon et entre Ecrignolles et Gallardon, la ripisylve est vieillissante et n'est pas entretenue comme en témoignent les branches cassées des vieux saules et les embâcles présents.

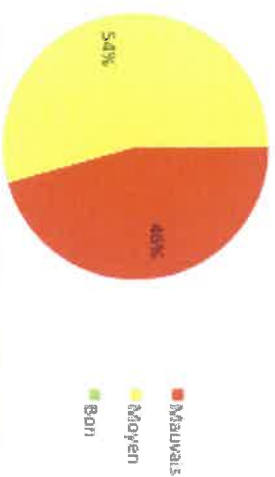
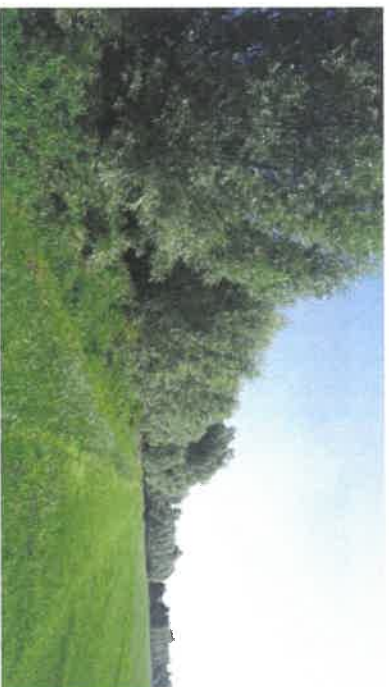
**Sur le ruisseau de Gas, la ripisylve est dans un état moyen à mauvais.**

Elle est totalement absente entre la station d'épuration et le pont de Houx en raison d'un environnement de cultures. Cet état nuit comme nous l'avons vu à la qualité et à la diversité des habitats de berge.

En amont de la station d'épuration de Gas, la ripisylve est discontinue et vieillissante, notamment au niveau des vieux saules.

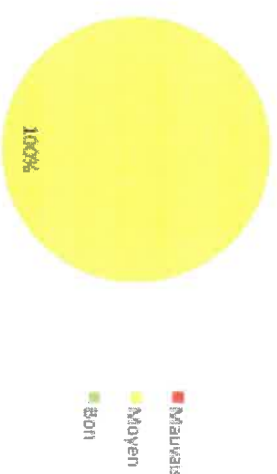
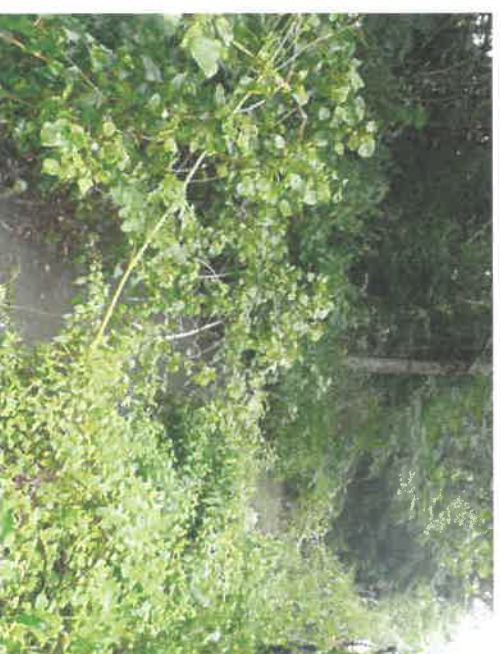
**Sur le ruisseau de Saint Martin, la ripisylve est vieillissante.**

La ripisylve est continue en amont du parc du château de Roinville. Au niveau du château elle est discontinue, voir absente du côté du château pour préserver la vue sur le miroir d'eau.

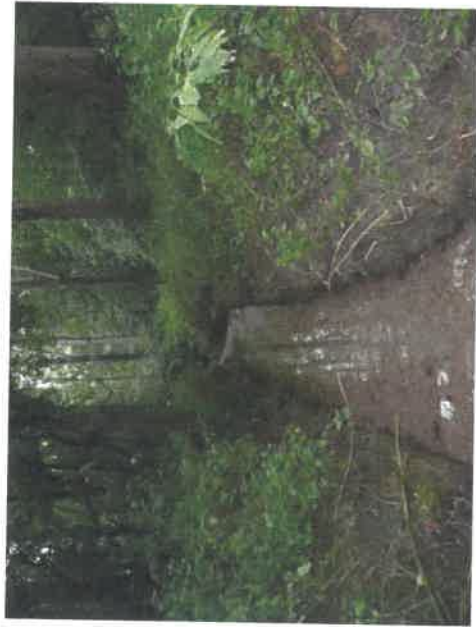
Les orties sont envahissantes sur les berges limitant l'expression des habitats et la diversité des berges.

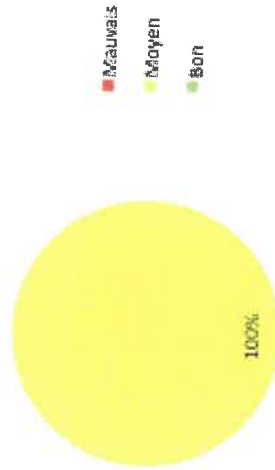
**Sur le ruisseau de Saint Léger**, la ripisylve est vieillissante et n'est pas entretenue.

Le cours d'eau traverse un boisement et n'est pas très accessible. Les berges sont envahies par les ronciers.

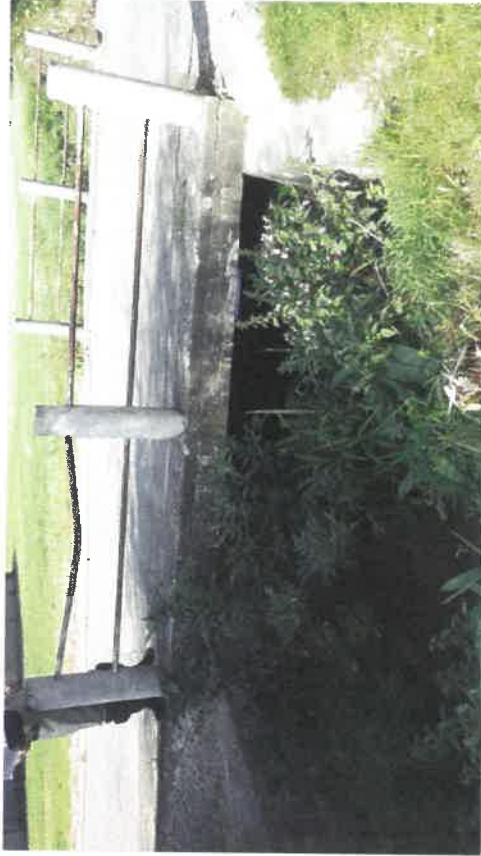
Actuellement deux foyers ont été recensés sur le bassin de la Voise au niveau de Gas :

- Pont de la rue de la République
- Pont de la rue des Ponts.

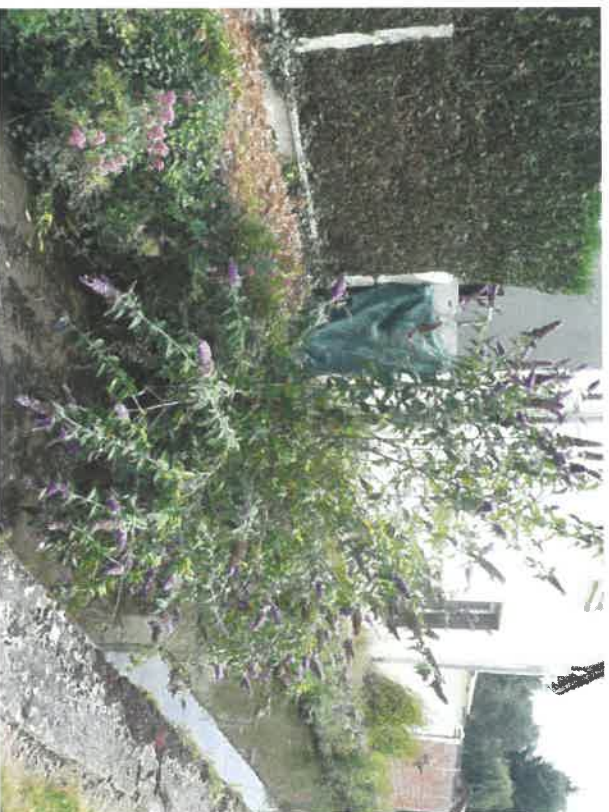
Sur le bassin de la Voise sa présence reste anecdotique on le rencontre :

- sur le canal Louis XIV au niveau de Moineaux et de Houx,
- sur l'Aunay au niveau du pont de la D132 à Aunay

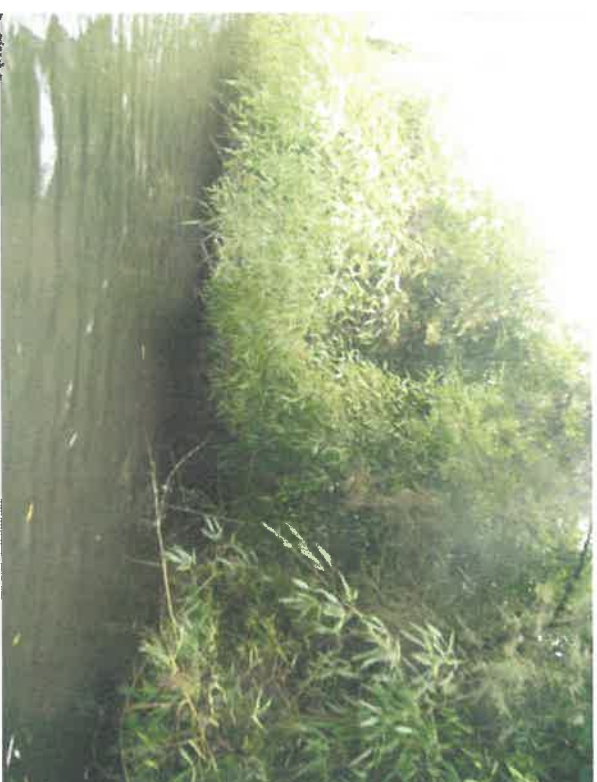
Plusieurs foyers de Bambous ont été identifiés lors des investigations de terrain, souvent au niveau de propriétés riveraines :

- sur la Voise au niveau du Gués de Longroi, de Boigneville, de Baillieu Armenonville, de Moineaux, des Gâtineaux, d'Armenonville et de Houx.

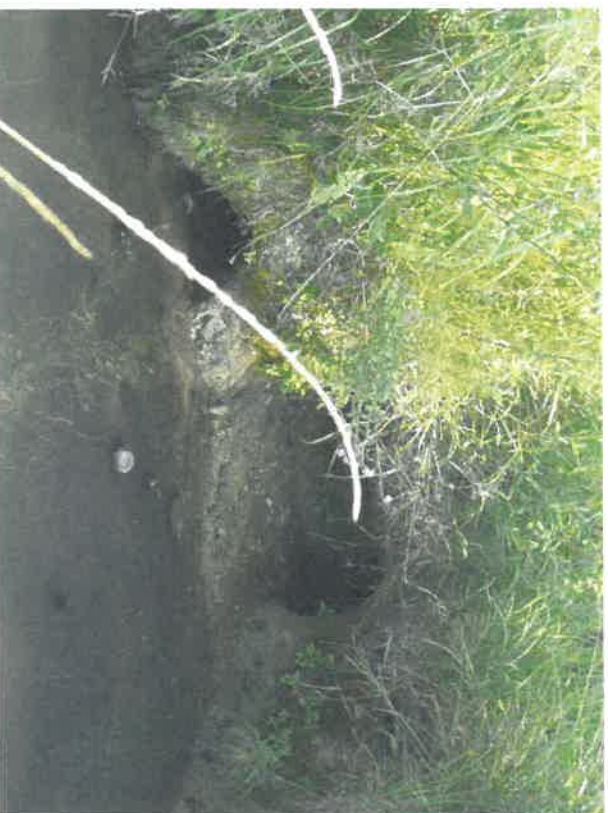
Les données de 2013 font état d'environ 300 ragondins piégés.

Sur le territoire du Syndicat Mixte de la Voise et de ses Affluents, la pression des rongeurs est assez importante.
