Réalisation d'un Plan Pluriannuel de Restauration et d'Entretien sur le bassin versant de la Drouette

## Recueil des fiches tronçons – phase 2

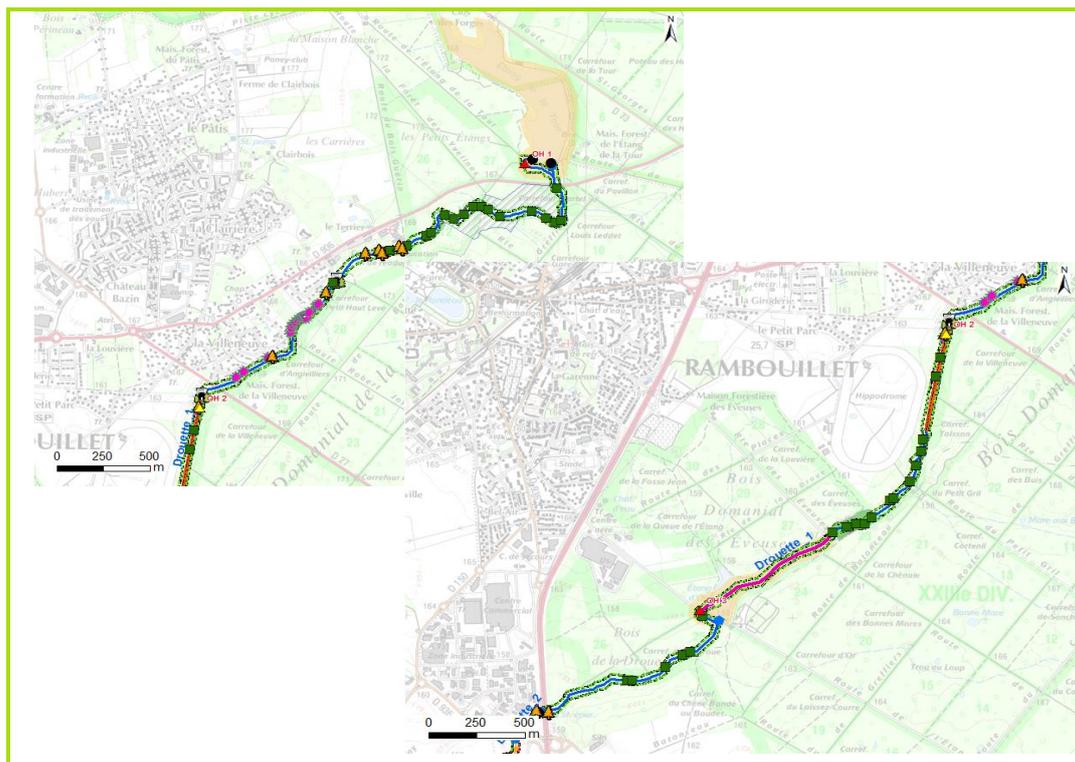
Localisation des interventions

Améliorer la continuité écologique au niveau de la vanne des 3 seigneurs de Rambouillet
Améliorer la continuité écologique au niveau des ouvrages des étangs pour assurer le débit réservé
Préservation des bois humides de l'étang de la Tour et des Eveuses
-

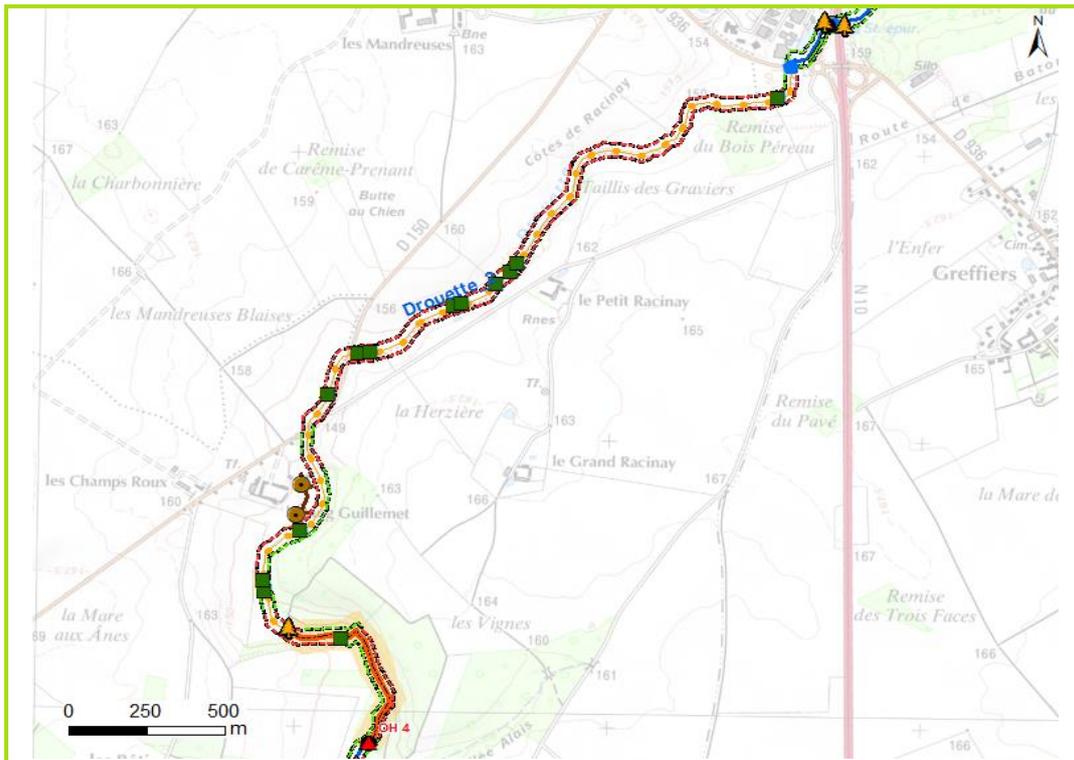
Localisation des interventions

Améliorer la continuité écologique au niveau de l'enrochement d'alimentation de l'étang les chateliers.
Diversification écologique et amélioration de la qualité hydromorphologique du lit mineur
Gestion des usages liés aux différentes activités : aménagement d'abreuvoirs et de clôtures
-

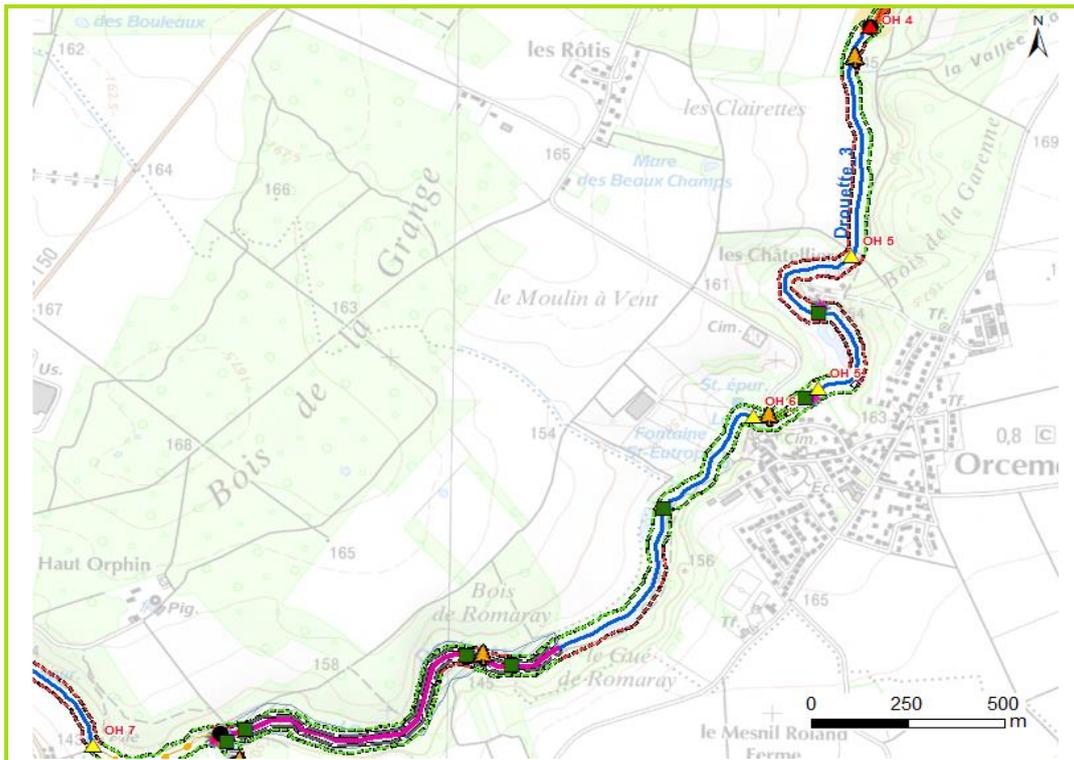
Localisation des interventions

Améliorer la continuité écologique au niveau de la grille du Chateliers et du lavoir d'Orcemont
Diversification écologique et amélioration de la qualité hydromorphologique du lit mineur et des berges
Restauration du bois humide de Romaray : suppression des peupliers et reconnexion à la rivière
-

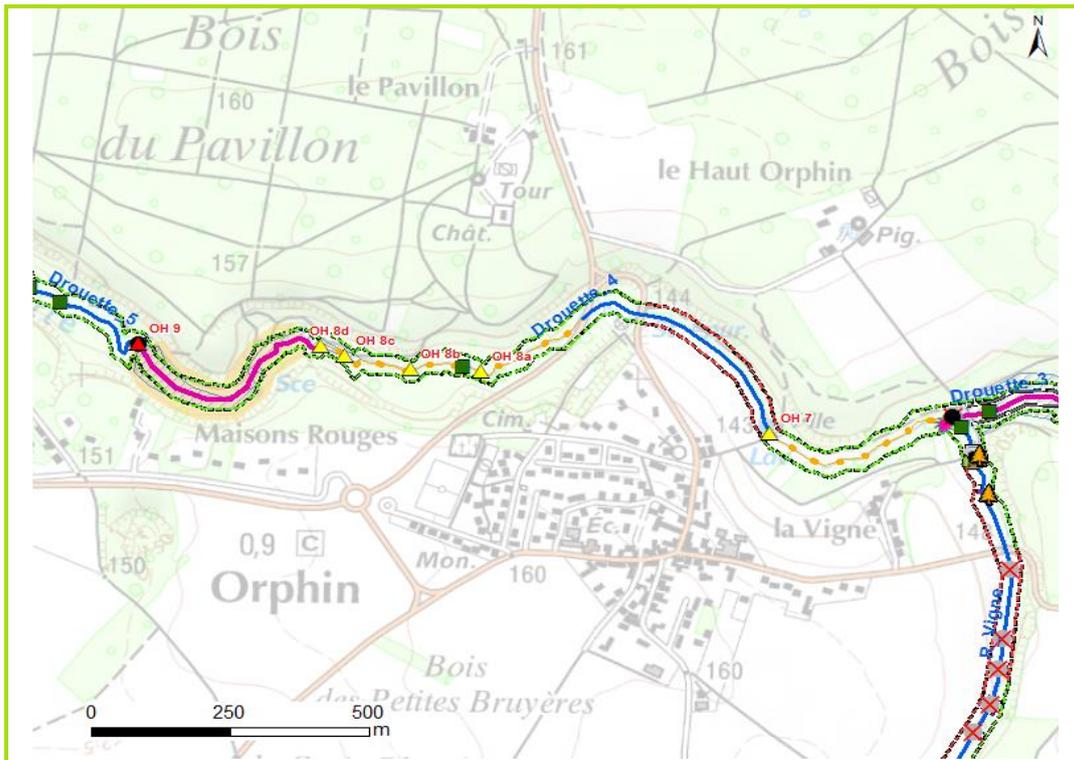
Localisation des interventions

Améliorer la continuité écologique au niveau de la vanne du lavoir d'Orphin et des seuils 2 à 5 de Maisons Rouges
Améliorer la continuité écologique au niveau des ouvrages et mise à sec de l'étang
Diversification écologique et amélioration de la qualité hydromorphologique du lit mineur
Préservation / restauration de la prairie humide et du bois du Pavillon : modification des pratiques de gestion

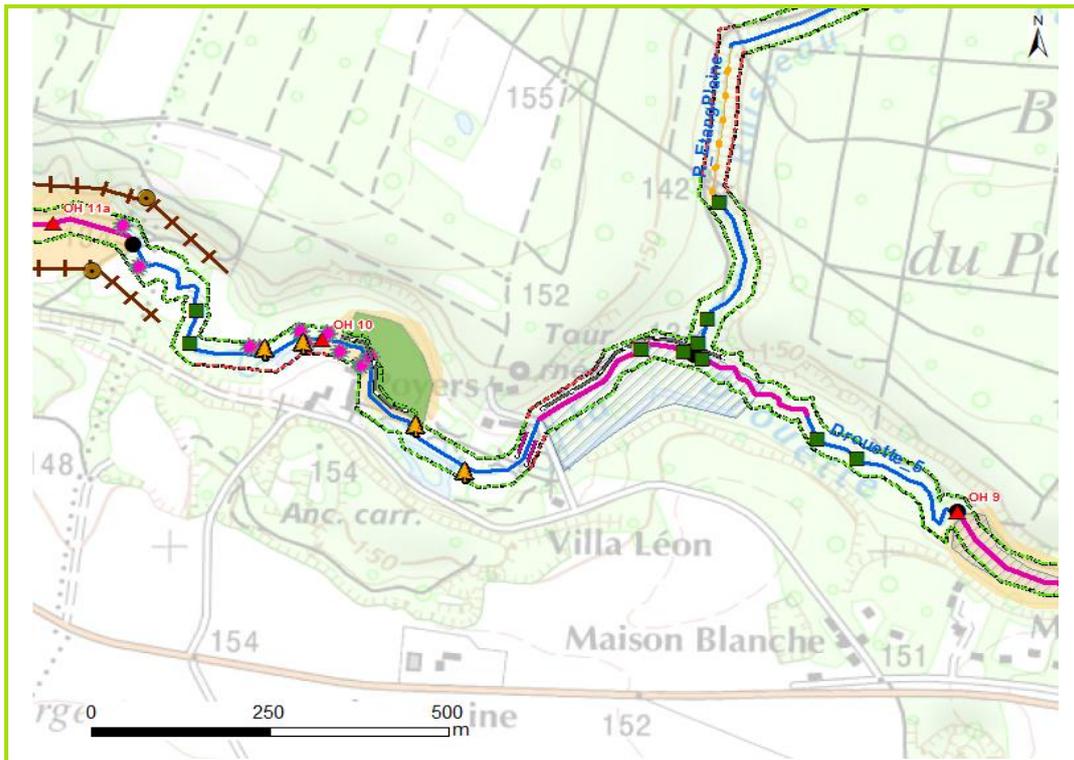
Localisation des interventions

Améliorer la continuité écologique au niveau de seuil de Poyers
Préservation des prairies humides de la tour d'Ormé et de Poyers (lutte contre la renouée du Japon)
Gestion des usages liés aux différentes activités : aménagement d'abreuvoirs et de clôtures
Préservation / restauration de la prairie humide de Poyers et de la tour d'Orné : modification des pratiques de gestion

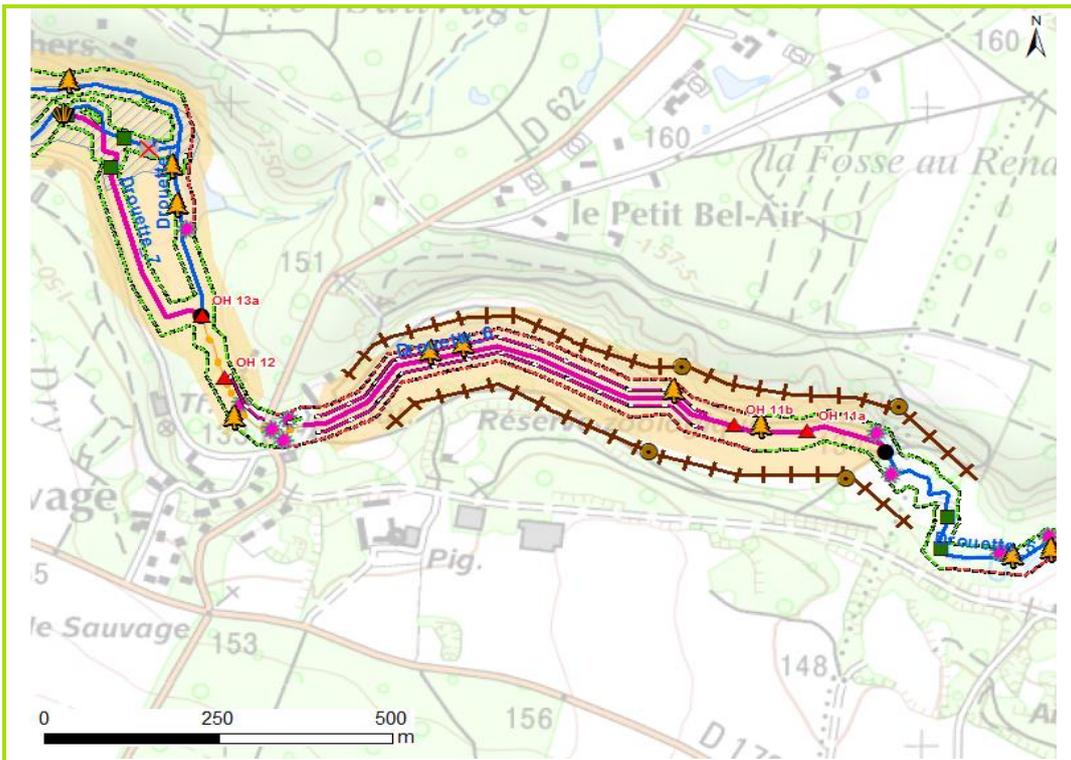
Localisation des interventions

Améliorer la continuité écologique au niveau des ouvrages du Parc de Sauvage
Diversification écologique et amélioration de la qualité hydromorphologique du lit mineur
Gestion des usages liés aux différentes activités : aménagement d'abreuvoirs et de clôtures
-

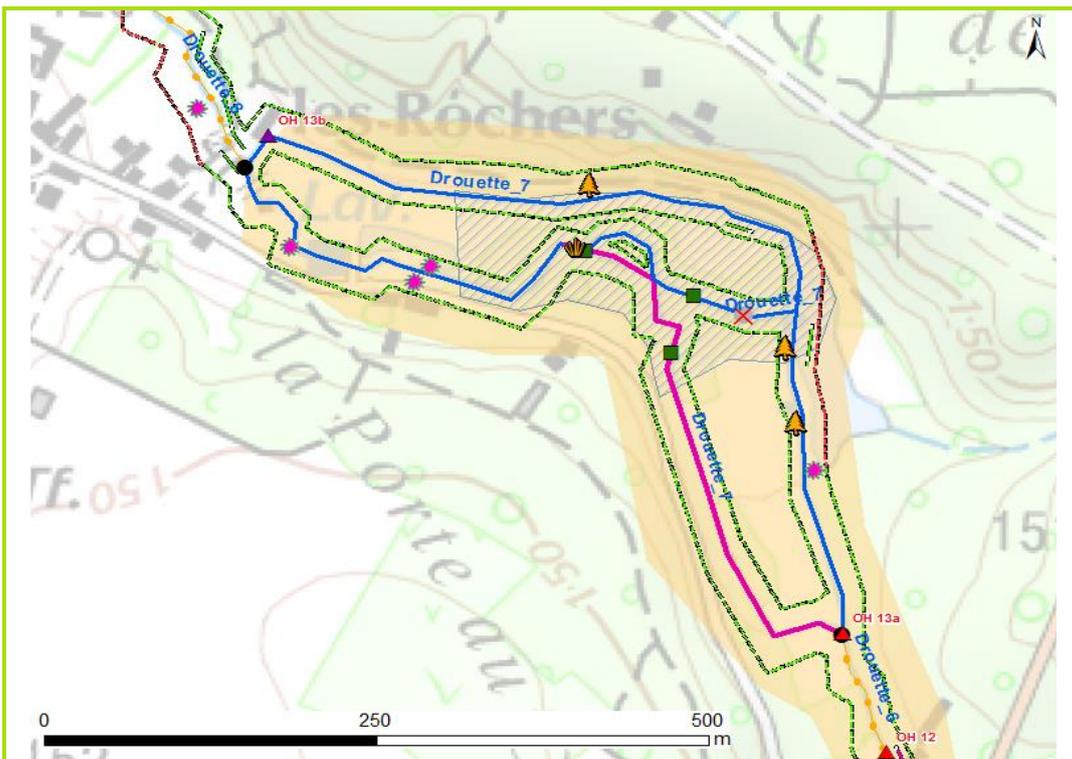
Localisation des interventions

Améliorer la continuité écologique au niveau des ouvrages du Moulin d'Emancé
Diversification écologique et amélioration de la qualité hydromorphologique des berges
Préservation de la prairie humide des Rochers
-

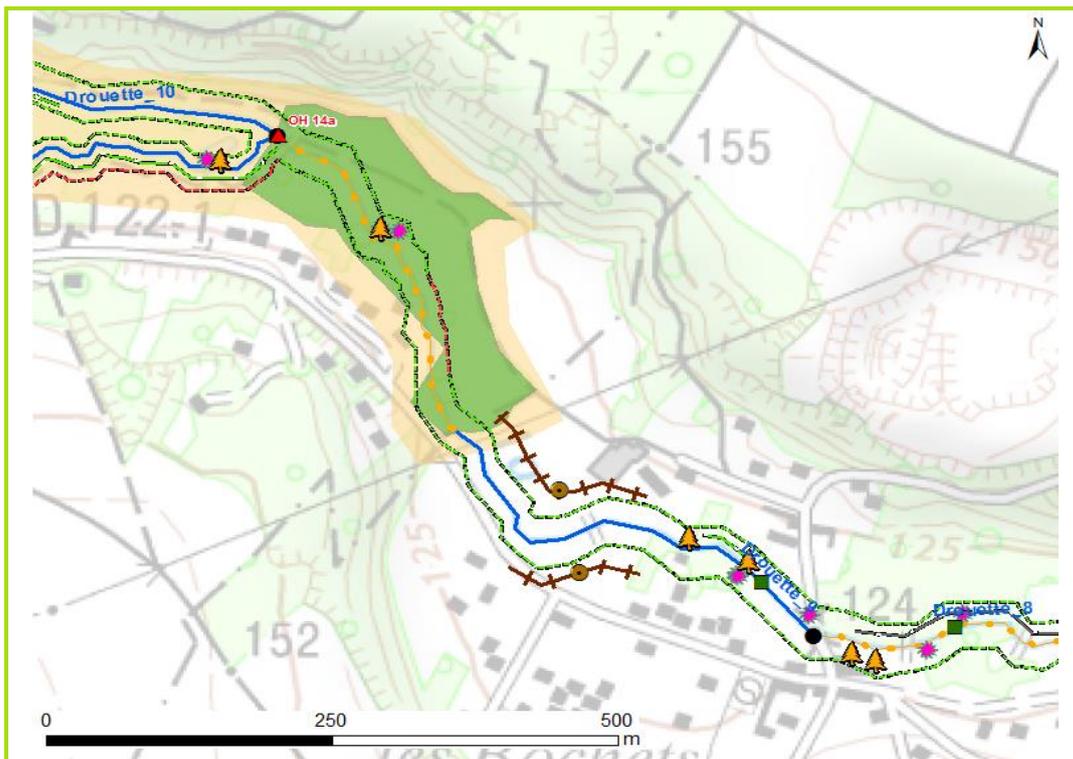
Localisation des interventions

Préservation du bois humide de la Chalaine

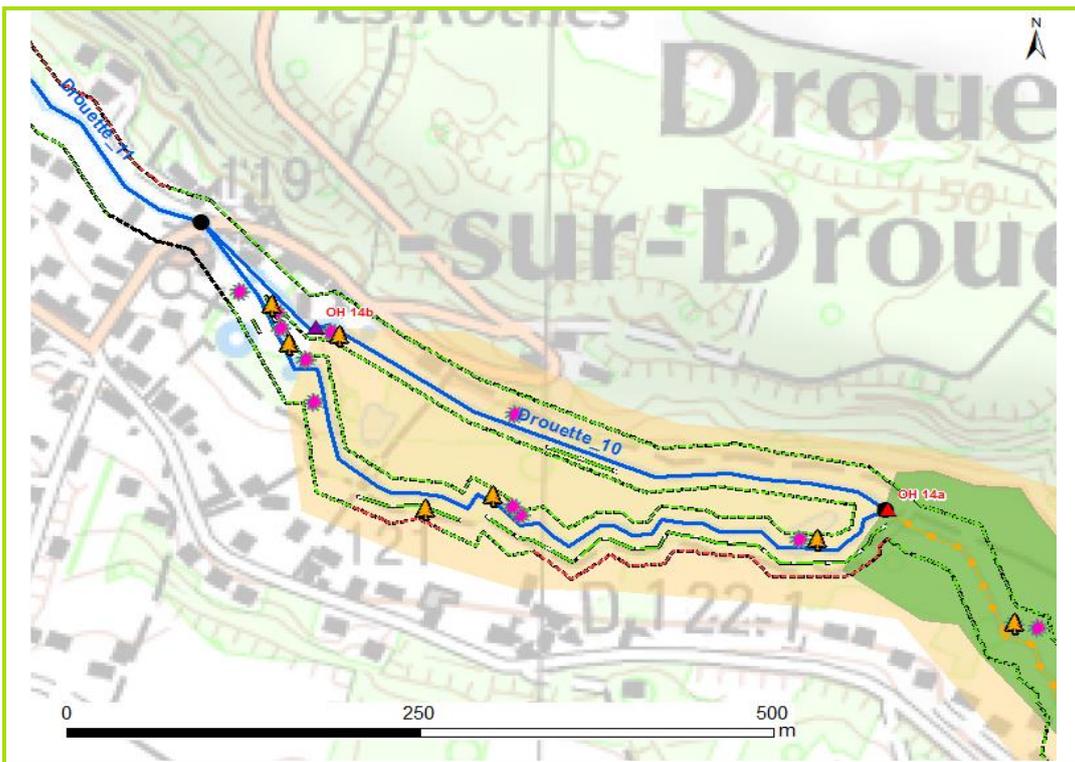
Localisation des interventions

Améliorer la continuité écologique au niveau des ouvrages du Moulin des Bochets et de Droue
Diversification écologique et amélioration de la qualité hydromorphologique des berges
-
-

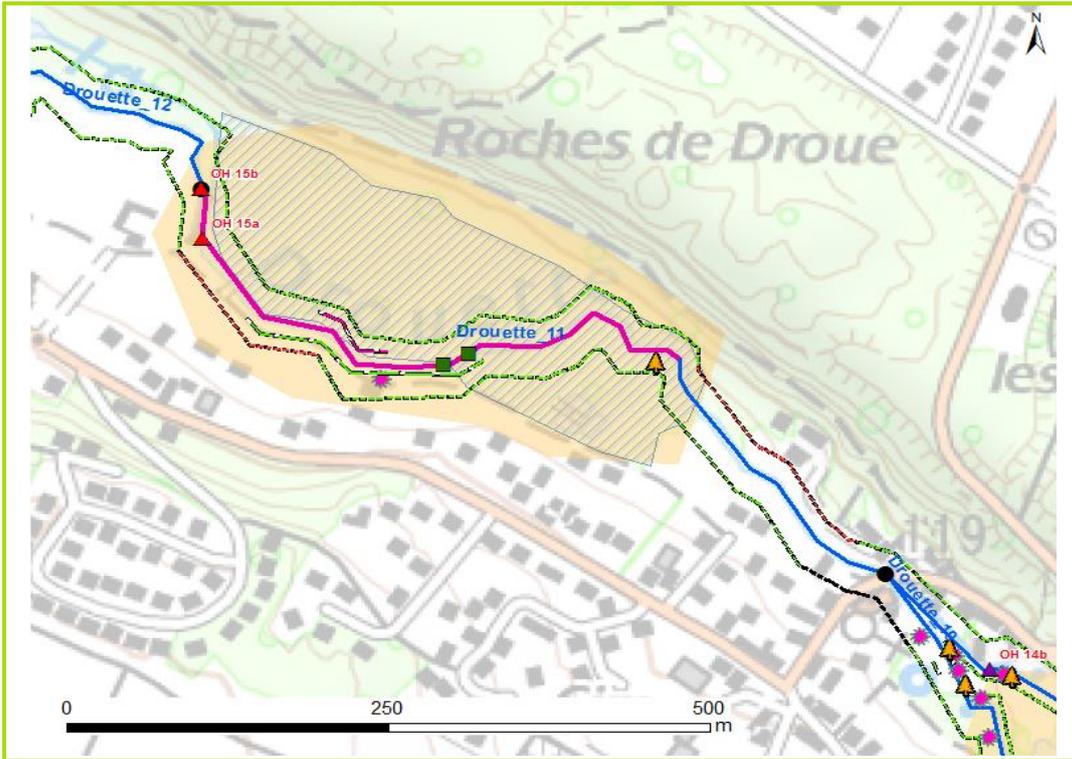
Localisation des interventions

Améliorer la continuité écologique au niveau des ouvrages du moulin de la Palombe
Diversification écologique et amélioration de la qualité hydromorphologique du lit mineur et des berges
Préservation, restauration et reconnexion du bois humide des Roches de Droué
-

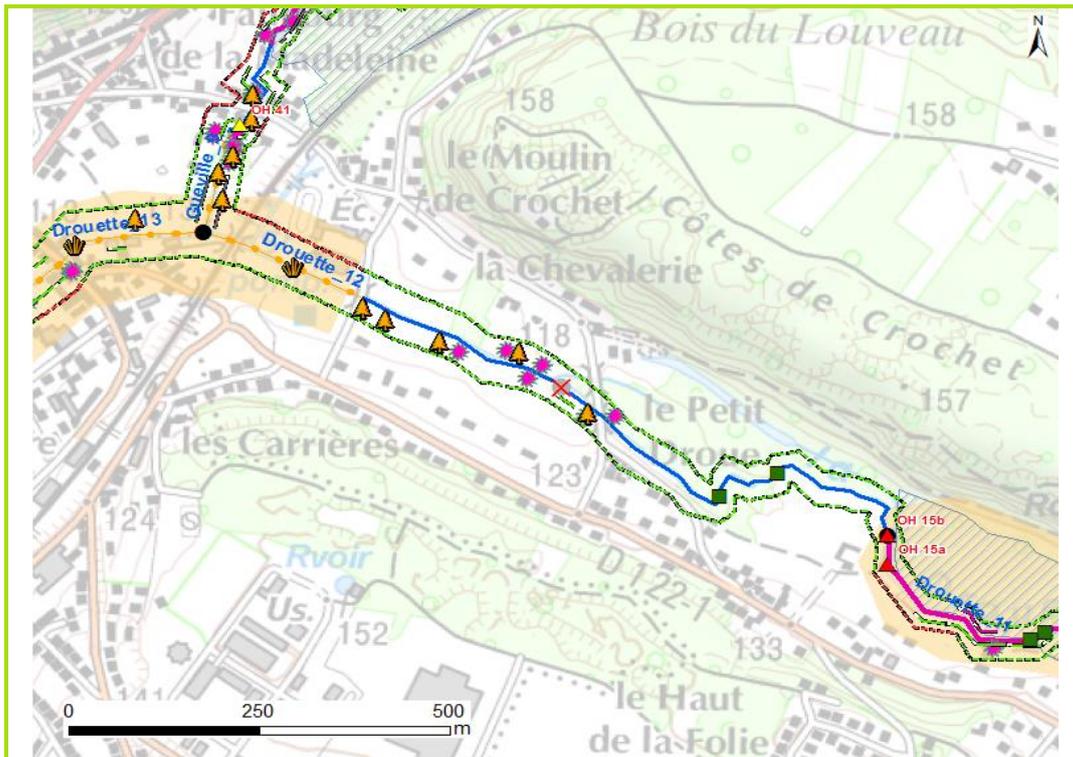
Localisation des interventions

Diversification écologique et amélioration de la qualité hydromorphologique du lit mineur
-
-
-

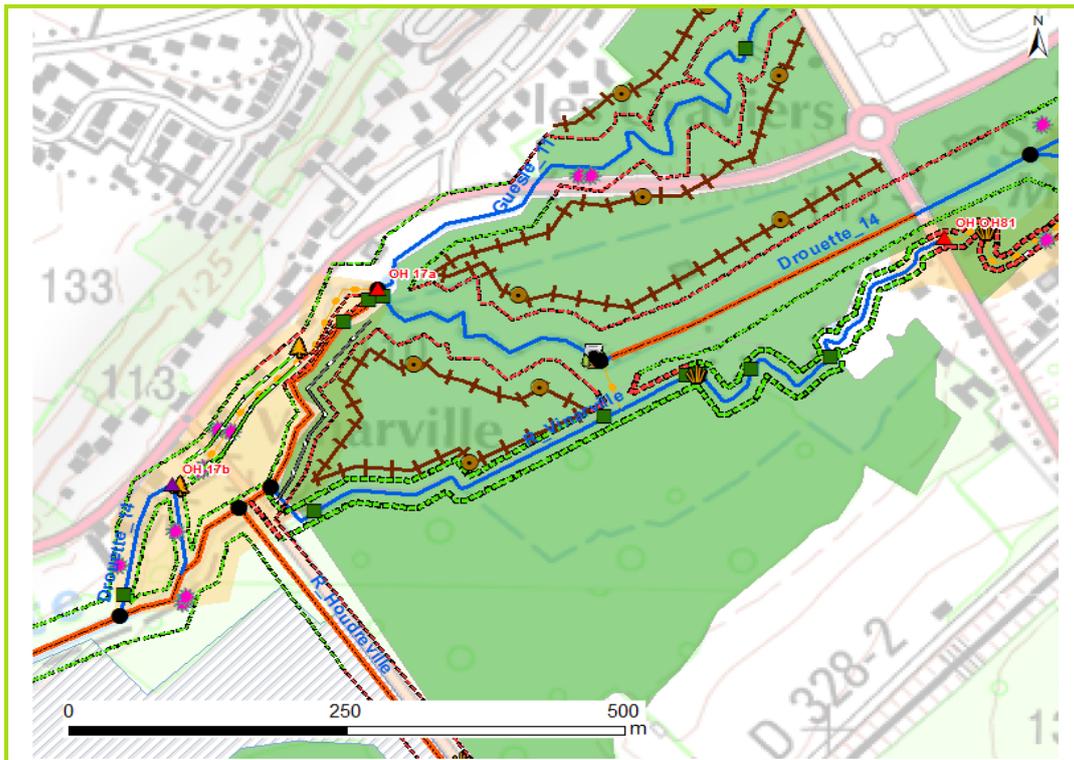
Localisation des interventions

Améliorer la continuité écologique au niveau des ouvrages du Moulin de Vinarville
Diversification écologique et amélioration de la qualité hydromorphologique du lit mineur et des berges
Préservation / restauration de la prairie humide de la Savonnière et de Vinarville : modification des pratiques de gestion
Gestion des usages liés aux différentes activités : aménagement d'abreuvoirs et de clôtures

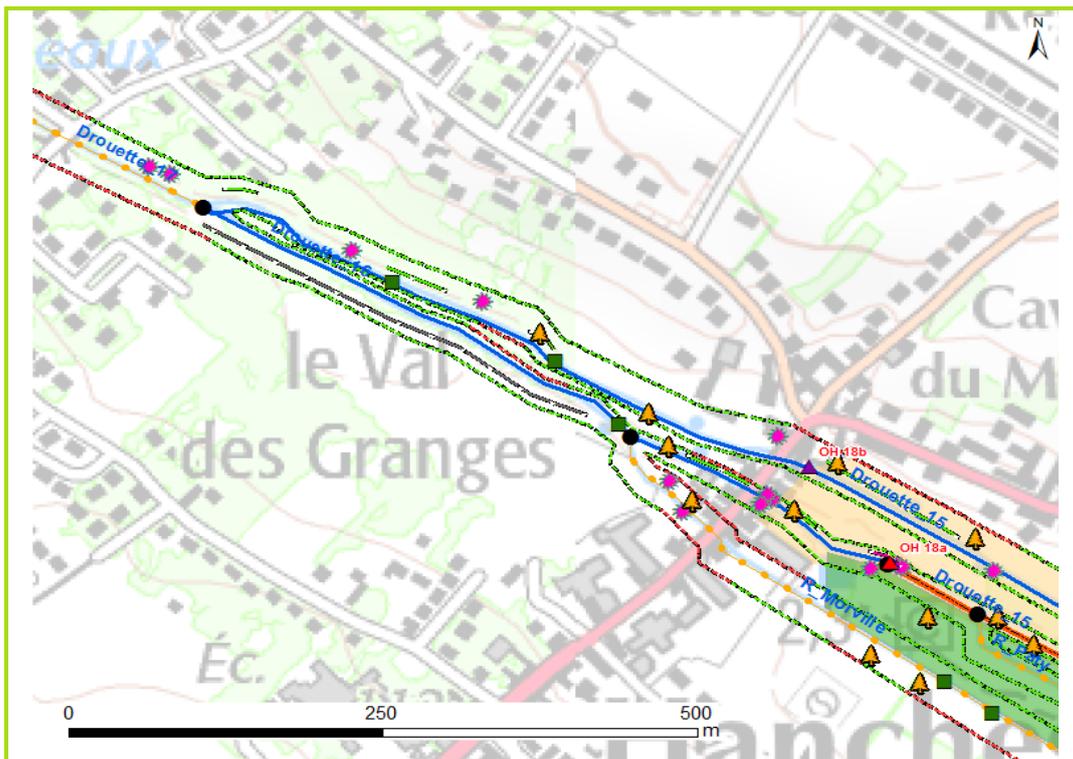
Localisation des interventions

Préservation / restauration du bois humide de Morville : arasement des berges
-
-
-

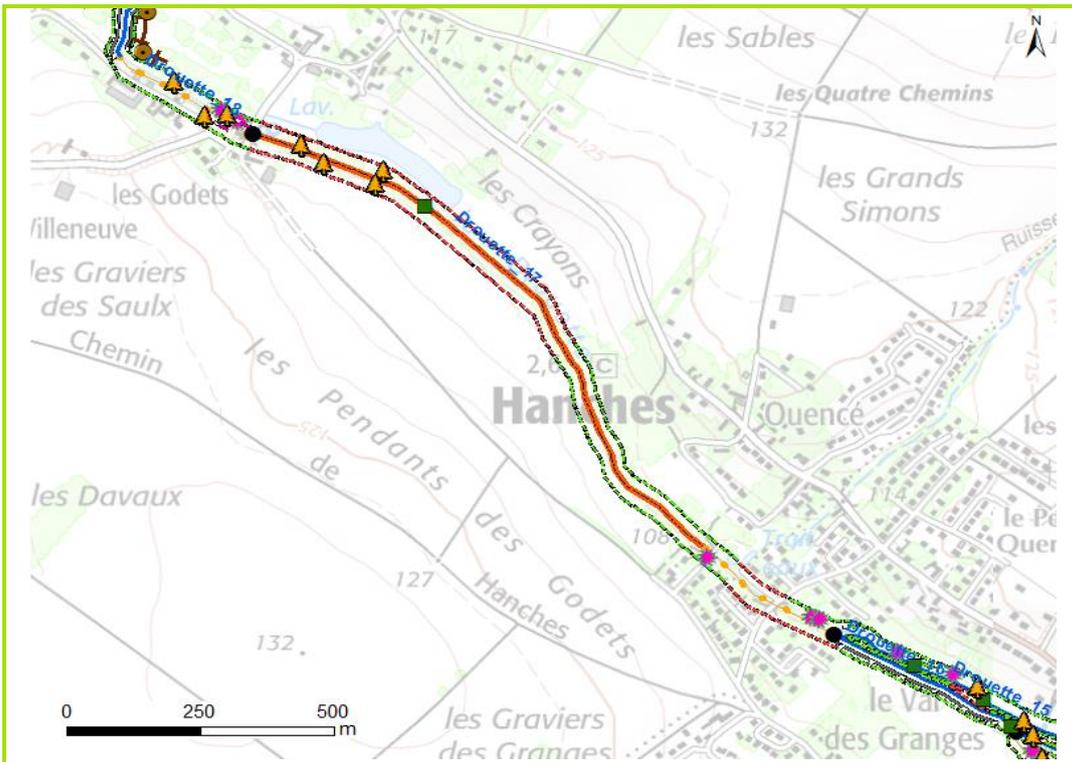
Localisation des interventions

Diversification écologique et amélioration de la qualité hydromorphologique du lit mineur et des berges
Restauration de zone humide : Suppression des peupliers
-
-

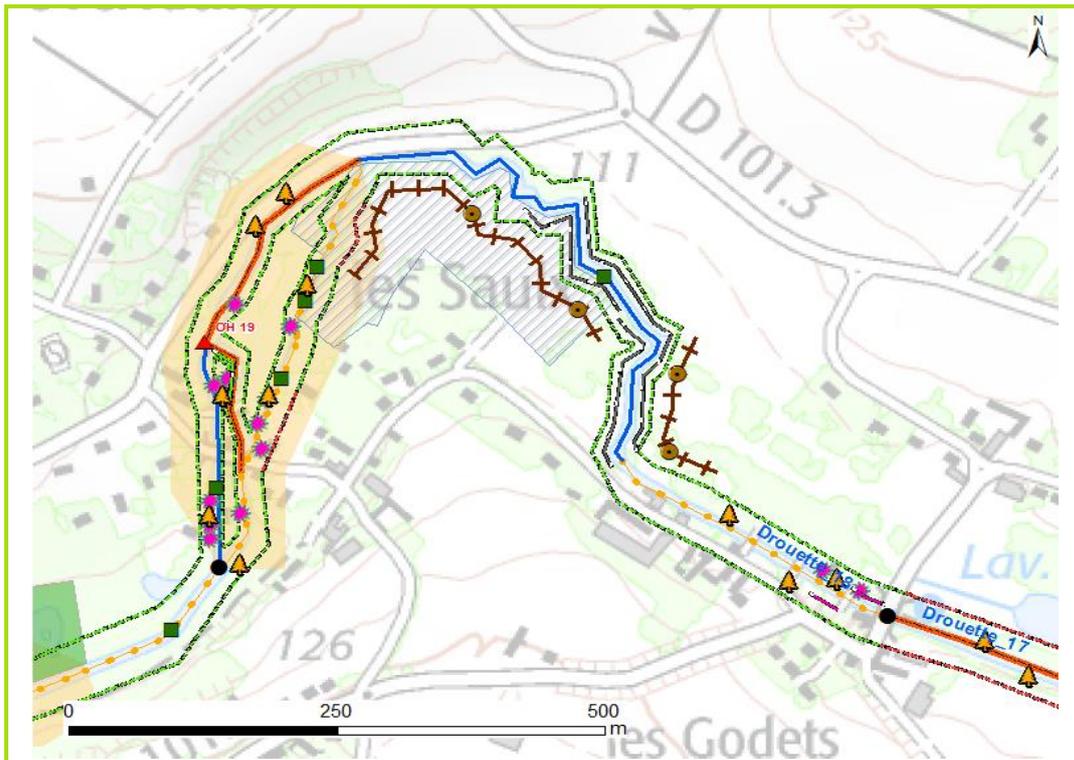
Localisation des interventions

Préservation / restauration de la prairie humide des Saulx : arasement des berges

Gestion des usages liés aux différentes activités : aménagement d'abreuvoirs et de clôtures

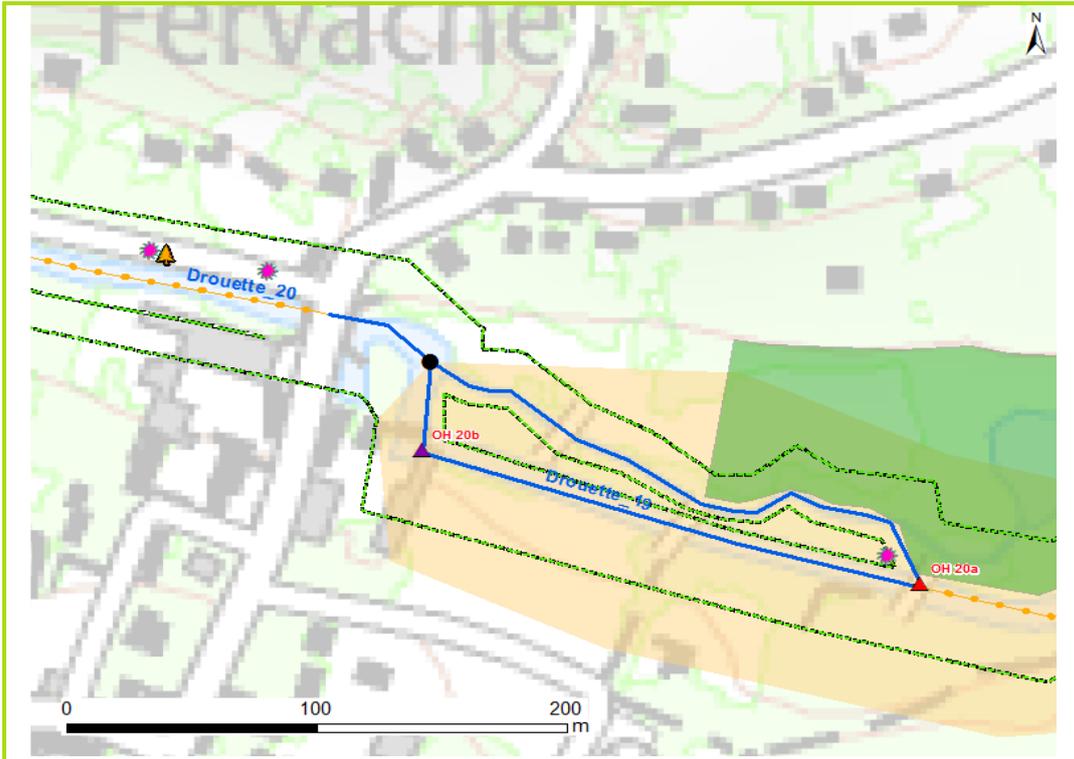
Localisation des interventions

Améliorer la continuité écologique au niveau des ouvrages du moulin de la Perruche
Diversification écologique et amélioration de la qualité hydromorphologique du lit mineur et des berges
Préservation de la Prairie humide de la Perruche
-

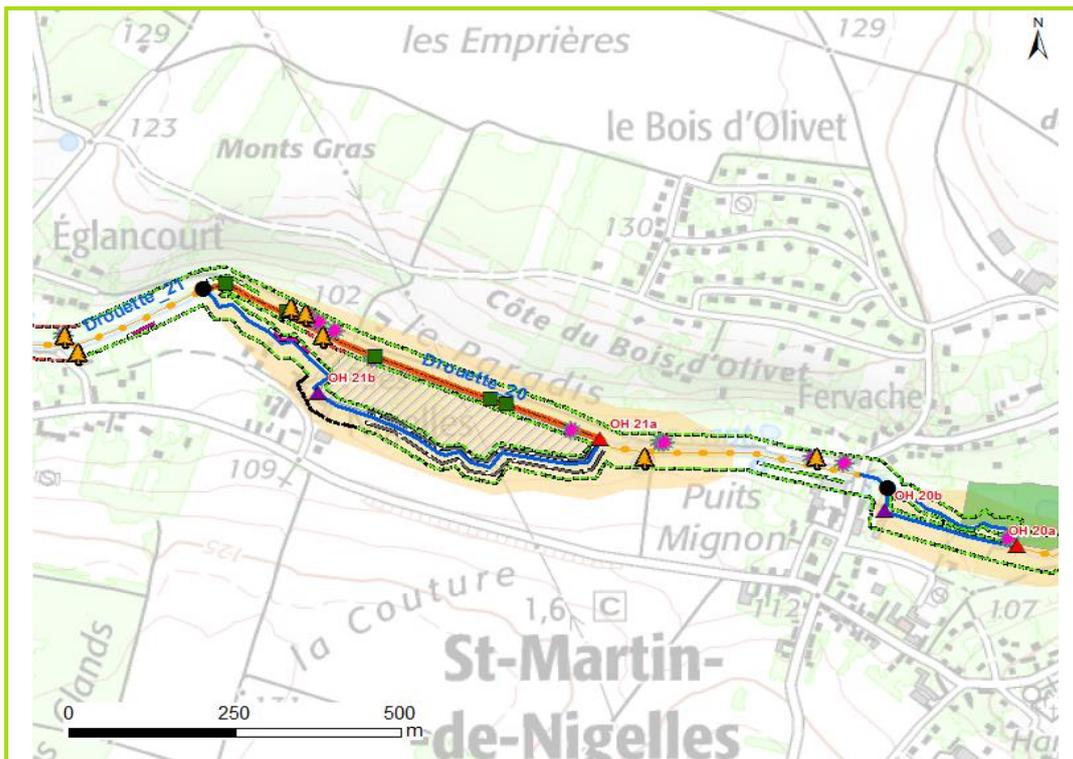
Localisation des interventions

Améliorer la continuité écologique au niveau des ouvrages du moulin de Nigelles
Diversification écologique et amélioration de la qualité hydromorphologique du lit mineur et des berges
Préservation / restauration du bois humide de Nigelles : arasement des berges
-

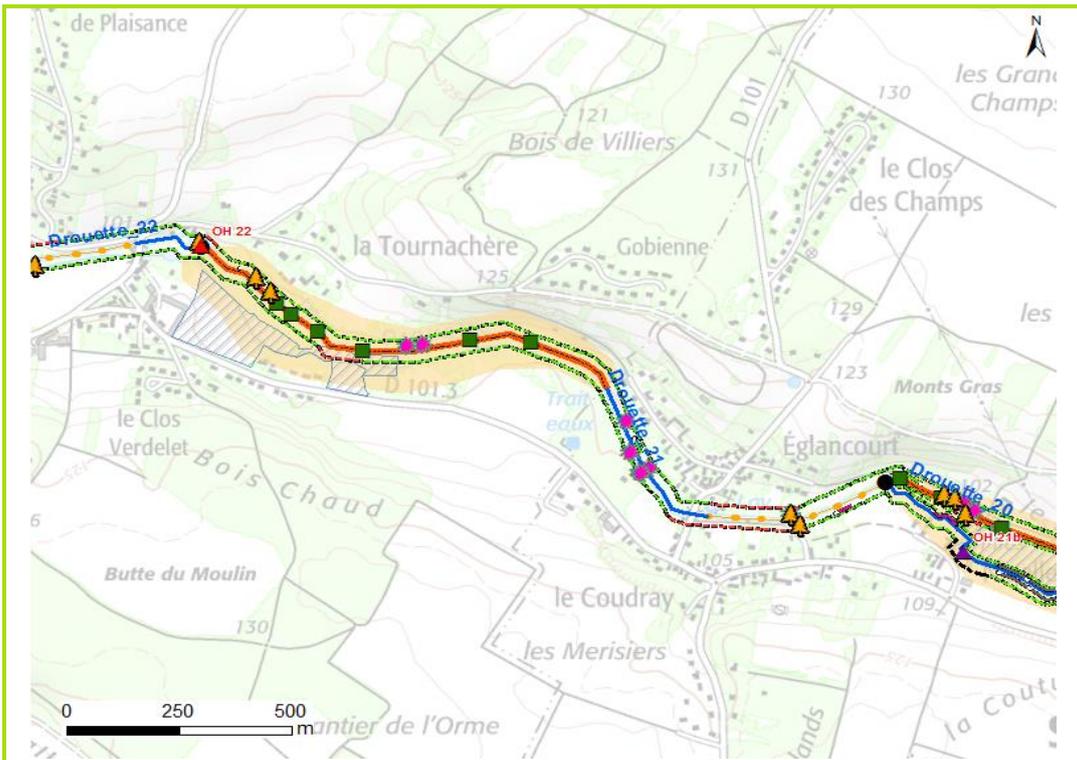
Localisation des interventions

Améliorer la continuité écologique au niveau des ouvrages du moulin de Tournachère
Diversification écologique et amélioration de la qualité hydromorphologique du lit mineur
Préservation / restauration du bois et de la prairie humide de Tournachère : arasement des berges
-

Travaux	Code action	Fiche actions	Qté	Unité	Coût €HT	Subvention possible (%)	SM3R/Tiers
Entretien ripisylve	E1	Fiche N°1	3075.2	ml	15 376	40%	9 226
Gestion des Embâcles	E3	Fiche N°3	7.0	Unité	1 400	40%	840
Reconstitution de la ripisylve	R1	Fiche N°5	646.0	ml	7 106	80%	1 421
8 Foyer(s) de Bambous	R2	Fiche N°6	37.0	m²	185	80%	37
1 Foyer(s) de Renouee du Japon	R2	Fiche N°6	3.0	m²	30	80%	6
Lutte contre esp. Indésirables (résineux)	R3	Fiche N°7	7.0	Unité	1 225	80%	245
Restauration de berges (génie végétal)	R4	Fiche N°8	44.2	ml	4 419	80%	884
Restauration de berges (Suppression)	R4	Fiche N°8	56.5	ml	36 719	80%	7 344
Restauration et diversification d'habitats	R5	Fiche N°8	415.9	ml	62 390	80%	12 478
Etude RCE sur OH 22 avec étude pour remise en fond de vallée partielle associée	CE1	Fiche N°9	1.0	Unité	40 000	80%	8 000
Prairie humide de la Tournachère	LM2	Fiche N°11	0.4	Ha	3 773	80%	755
Bois humide de la Tournachère	LM2	Fiche N°13	0.0	Ha	411	80%	82

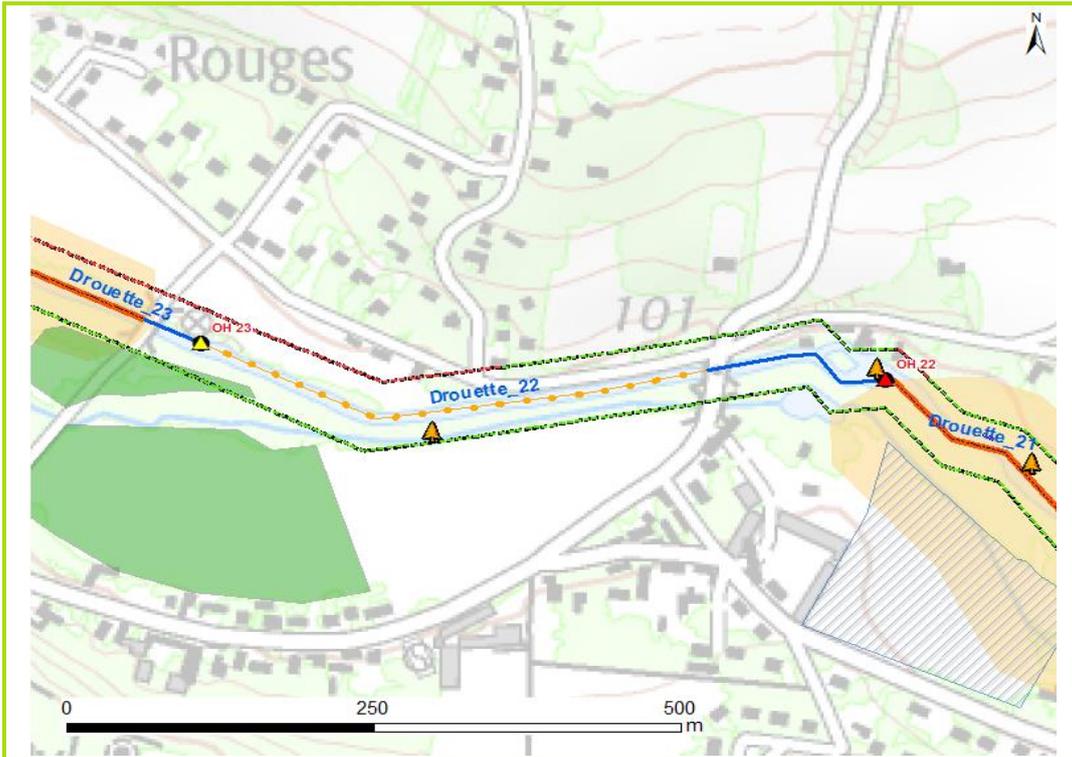
Localisation des interventions

Améliorer la continuité écologique au niveau du seuil des Monts Rouges
Diversification écologique et amélioration de la qualité hydromorphologique des berges
-
-

Travaux	Code action	Fiche actions	Qté	Unité	Coût €HT	Subvention possible (%)	SM3R/Tiers
Entretien ripisylve	E1	Fiche N°1	920.8	ml	4 604	40%	2 762
Reconstitution de la ripisylve	R1	Fiche N°5	254.0	ml	2 794	80%	559
Lutte contre esp. Indésirables (peupliers)	R3	Fiche N°7	5.0	Unité	875	80%	175
Lutte contre esp. Indésirables (résineux)	R3	Fiche N°7	1.0	Unité	175	80%	35
Restauration et diversification d'habitats	R5	Fiche N°9	428.6	ml	64 292	80%	12 858
Suppression de OH 23	CE2	Fiche N°11	1.0	Unité	2 000	80%	400
Entretien : Roselière des Monts Rouges	LM1	Fiche N°12	3.3	Ha	46 156	80%	9 231
Entretien : Prairie humide des Monts Rouges	LM1	Fiche N°12	0.7	Ha	9 296	80%	1 859

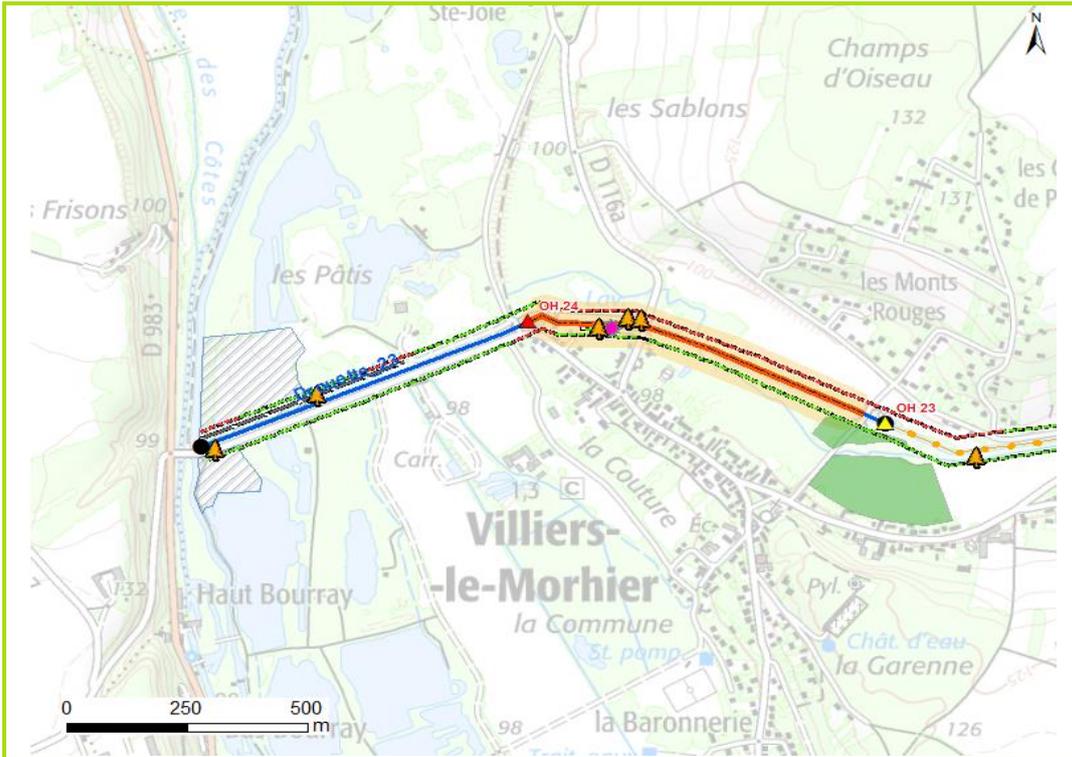
Localisation des interventions

Améliorer la continuité écologique au niveau des ouvrages du moulin d'Espérance
Diversification écologique et amélioration de la qualité hydromorphologique du lit mineur
Préservation / restauration des zones humides : arasement des berges
-

Travaux	Code action	Fiche actions	Qté	Unité	Coût €HT	Subvention possible (%)	SM3R/Tiers
Entretien ripisylve	E1	Fiche N°1	1950.9	ml	9 754	40%	5 853
Reconstitution de la ripisylve	R1	Fiche N°5	1076.2	ml	11 838	80%	2 368
1 Foyer(s) de Bambous	R2	Fiche N°6	15.0	m²	75	80%	15
Lutte contre esp. Indésirables (résineux)	R3	Fiche N°7	10.5	Unité	1 838	80%	368
Restauration de berges (génie végétal)	R4	Fiche N°8	40.8	ml	4 077	80%	815
Restauration de berges (Retalutage)	R4	Fiche N°8	459.6	ml	10 110	80%	2 022
Etude RCE sur OH 24 avec étude pour reméandrage associée	CE1	Fiche N°11	1.0	Unité	40 000	80%	8 000
Prairie humide des Haut Bourray	LM2	Fiche N°13	0.1	Ha	1 219	80%	244
Prairie humide des Pâtis	LM2	Fiche N°13	0.4	Ha	4 323	80%	865

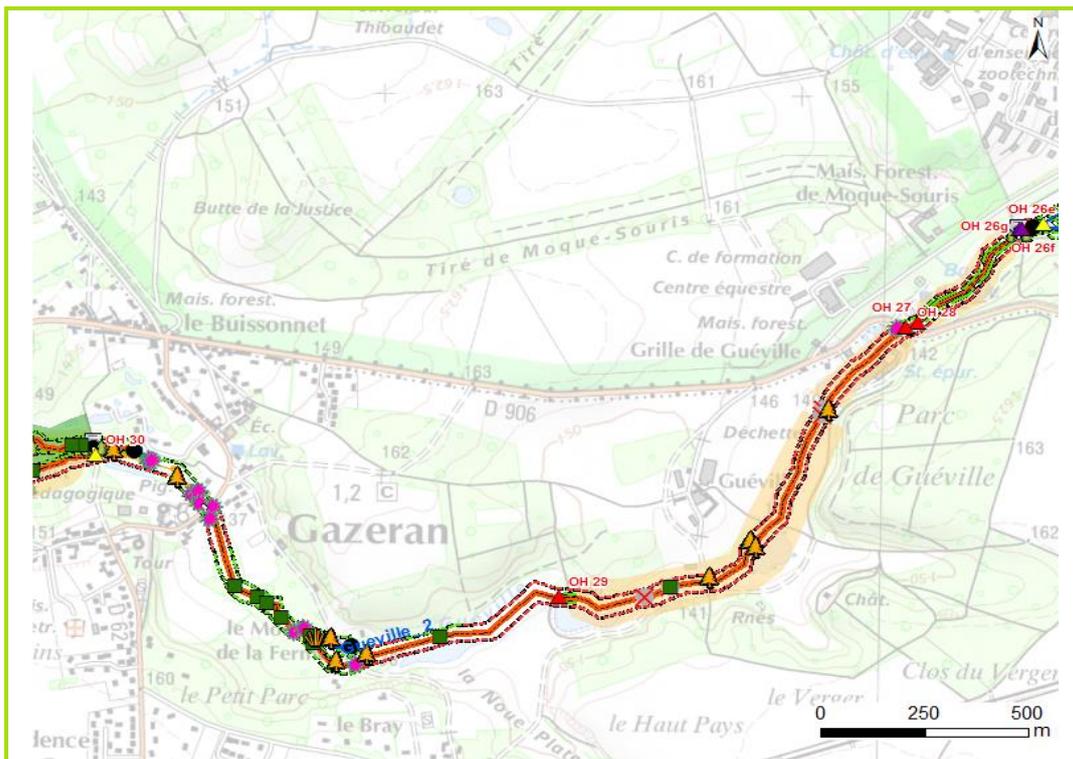
Localisation des interventions

Améliorer la continuité écologique au niveau des ouvrages de Rambouillet et de l'Etang
Améliorer la continuité écologique au niveau de la Grille de la STEP, du clapet de Gazeran et de la buse
Diversification écologique et amélioration de la qualité hydromorphologique du lit mineur et des berges
Préservation / restauration des zones humides de Gazeran : entretien du milieu pour éviter sa fermeture

Travaux	Code action	Fiche actions	Qté	Unité	Coût €HT	Subvention possible (%)	SM3R/Tiers
Entretien ripisylve	E1	Fiche N°1	2233.3	ml	11 166	40%	6 700
Faucardage/Arrachage de la végétation envahissante	E2	Fiche N°2	10.0	m <sup>2</sup>	20	40%	12
Gestion des Embâcles	E3	Fiche N°3	9.0	Unité	1 800	40%	1 080
Reconstitution de la ripisylve	R1	Fiche N°5	4933.9	ml	54 273	80%	10 855
5 Foyer(s) de Bambous	R2	Fiche N°6	49.0	m <sup>2</sup>	245	80%	49
1 Foyer(s) de Buddleia de David	R2	Fiche N°6	3.0	m <sup>2</sup>	15	80%	3
3 Foyers de Laurier cerise	R2	Fiche N°6	38.0	m <sup>2</sup>	190	80%	38
4 Foyer(s) de Renouee du Japon	R2	Fiche N°6	53.0	m <sup>2</sup>	530	80%	106
1 Foyer(s) de Sumac vinaigrier	R2	Fiche N°6	3.0	m <sup>2</sup>	15	80%	3
Lutte contre esp. Indésirables (peupliers)	R3	Fiche N°7	10.0	Unité	1 750	80%	350
Lutte contre esp. Indésirables (résineux)	R3	Fiche N°7	37.0	Unité	6 475	80%	1 295
Restauration de berges (génie végétal)	R4	Fiche N°8	879.4	ml	87 939	80%	17 588

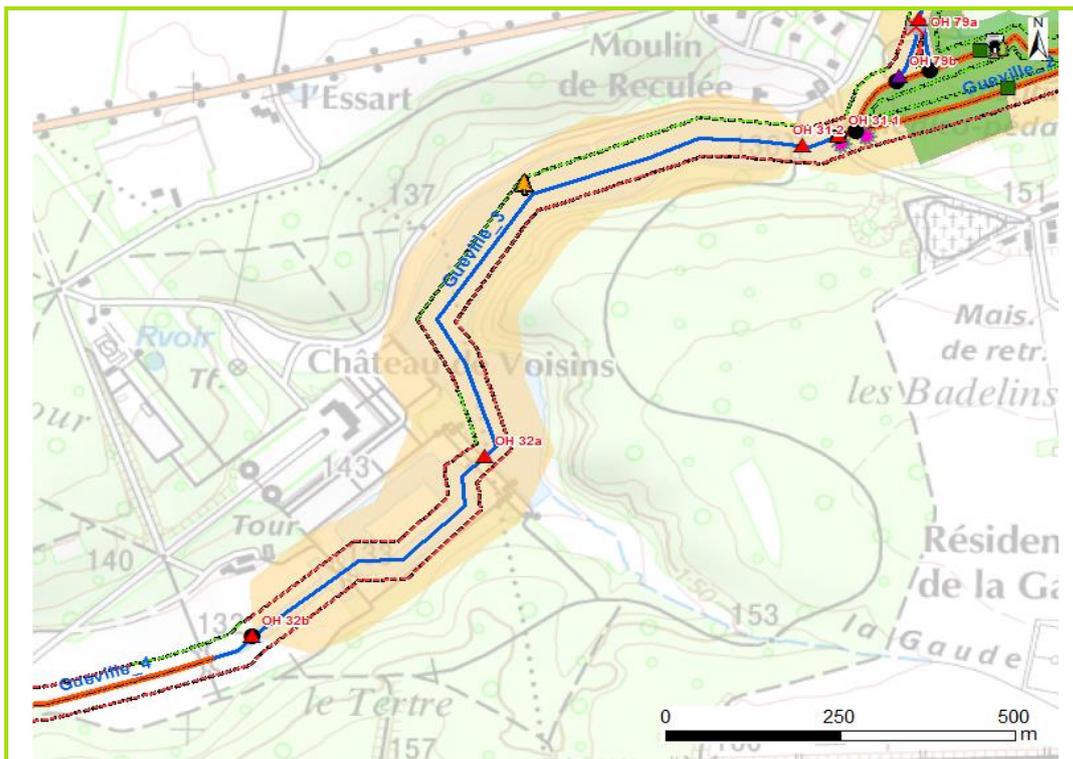
Localisation des interventions

Améliorer la continuité écologique au niveau des ouvrages du domaine de Voisins
Diversification écologique et amélioration de la qualité hydromorphologique du lit mineur et des berges
-
-

Travaux	Code action	Fiche actions	Qté	Unité	Coût €HT	Subvention possible (%)	SM3R/Tiers
Entretien ripisylve	E1	Fiche N°1	774.7	ml	3 874	40%	2 324
Reconstitution de la ripisylve	R1	Fiche N°5	2061.3	Unité	22 674	80%	4 535
2 Foyers de Laurier cerise	R2	Fiche N°6	30.0	m²	150	80%	30
Lutte contre esp. Indésirables (résineux)	R3	Fiche N°7	2.0	Unité	350	80%	70
Etude RCE sur OH 32 pour la création d'un bras secondaire le long de l'étang	CE1	Fiche N°11	1.0	Unité	40 000	80%	8 000
-	-	-	-	-	-	-	-
-	-	-	-	-	-	-	-
-	-	-	-	-	-	-	-
-	-	-	-	-	-	-	-
-	-	-	-	-	-	-	-
-	-	-	-	-	-	-	-
-	-	-	-	-	-	-	-
-	-	-	-	-	-	-	-
-	-	-	-	-	-	-	-
-	-	-	-	-	-	-	-
-	-	-	-	-	-	-	-
-	-	-	-	-	-	-	-
-	-	-	-	-	-	-	-
<b>TOTAL des interventions €HT</b>							<b>67 048</b>

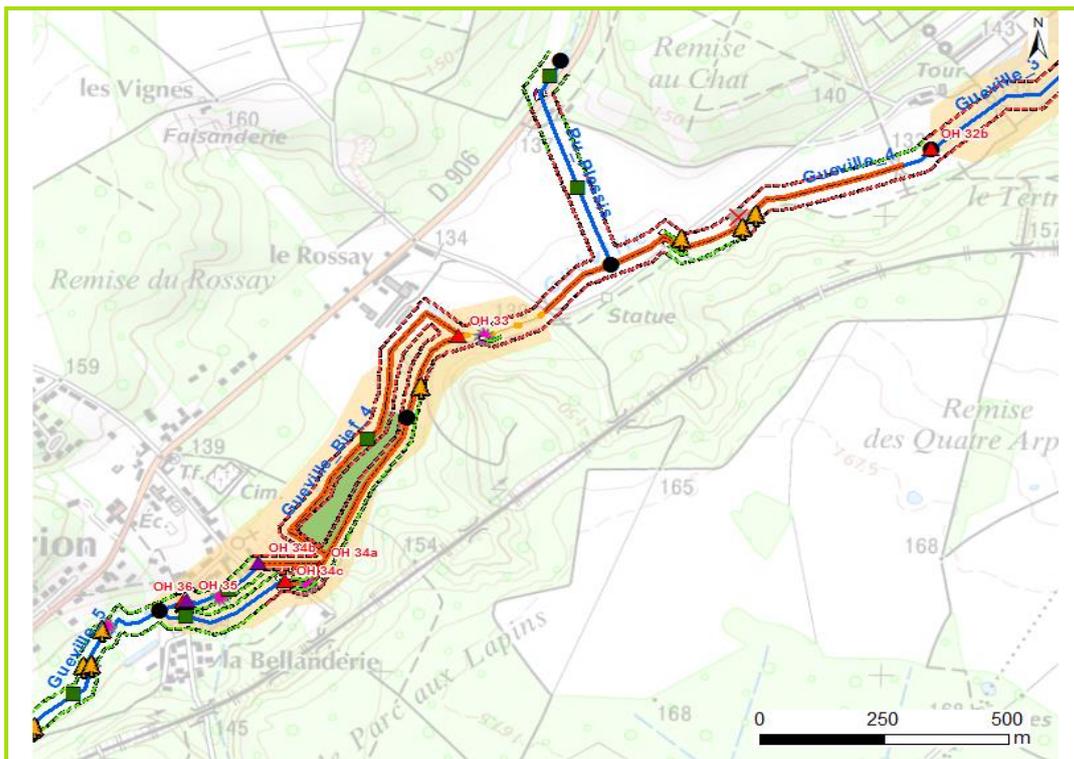
Localisation des interventions

Améliorer la continuité écologique au niveau du vannage d'alimentation du bief de Voisins
Améliorer la continuité écologique au niveau des ouvrages de l'étang de Saint-Hilarion
Diversification écologique et amélioration de la qualité hydromorphologique du lit mineur et des berges
Préservation / restauration de la prairie humide de Saint-Hilarion : arasement des berges

Travaux	Code action	Fiche actions	Qté	Unité	Coût €HT	Subvention possible (%)	SM3R/Tiers
Entretien ripisylve	E1	Fiche N°1	1282.5	ml	6 413	40%	3 848
Gestion des Embâcles	E3	Fiche N°3	1.0	Unité	200	40%	120
Reconstitution de la ripisylve	R1	Fiche N°5	2690.8	ml	29 598	80%	5 920
1 Foyers de Laurier cerise	R2	Fiche N°6	3.0	m <sup>2</sup>	15	80%	3
1 Foyer(s) de Renouée du Japon	R2	Fiche N°6	8.0	m <sup>2</sup>	80	80%	16
Lutte contre esp. Indésirables (peupliers)	R3	Fiche N°7	12.0	Unité	2 100	80%	420
Lutte contre esp. Indésirables (résineux)	R3	Fiche N°7	20.0	Unité	3 500	80%	700
Restauration de berges (génie végétal)	R4	Fiche N°8	416.7	ml	41 672	80%	8 334
Restauration de berges (Suppression)	R4	Fiche N°8	28.9	ml	18 813	80%	3 763
Restauration et diversification d'habitats	R5	Fiche N°9	170.3	ml	25 544	80%	5 109
Etude Reméandrage	CE1	Fiche N°11	1.0	Unité	40 000	80%	8 000
Etude RCE sur OH 33, 34, 35, 36 avec étude pour reconnexion de l'étang avec le second bras associée	CE1	Fiche N°11	1.0	Unité	80 000	80%	16 000
