Réalisation d'un Plan Pluriannuel de Restauration et d'Entretien sur le bassin versant de la Drouette

## Recueil des fiches tronçons – phase 2

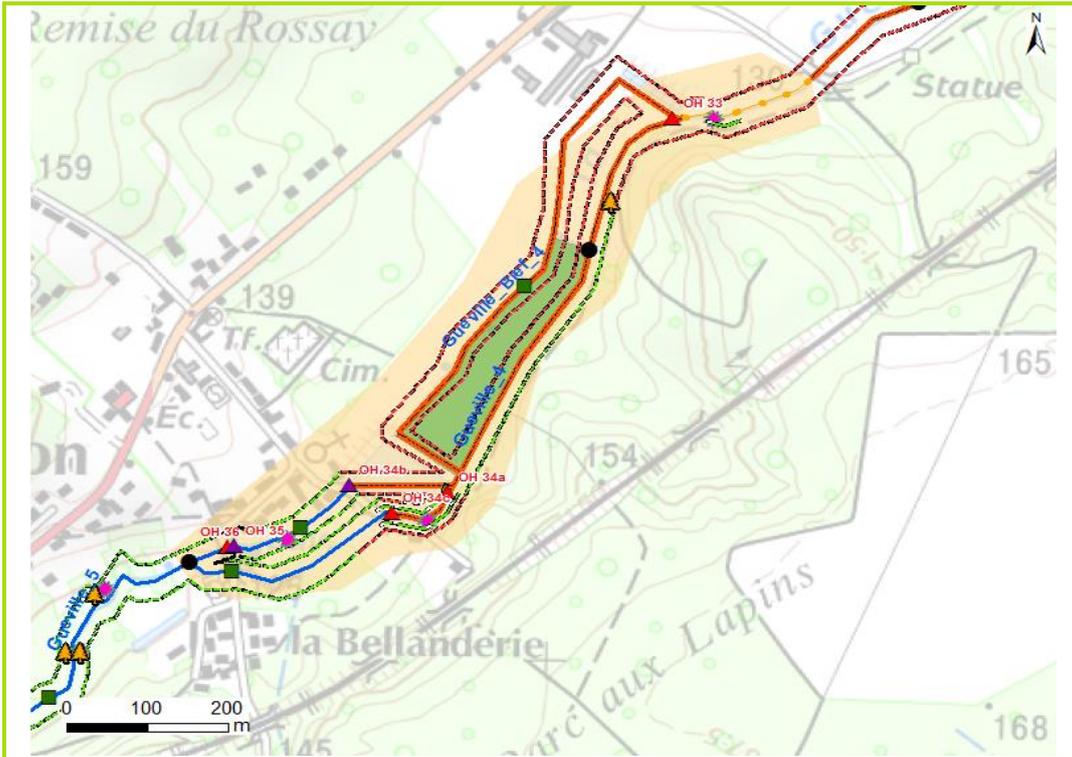
Localisation des interventions

Améliorer la continuité écologique au niveau des ouvrages de l'étang de Saint-Hilarion
Améliorer la continuité écologique au niveau des ouvrages du moulin de Saint-Hilarion
Diversification écologique et amélioration de la qualité hydromorphologique du lit mineur et des berges
Préservation / restauration de la prairie humide de Saint-Hilarion : vigilance sur les usages et les pratiques de gestion

Travaux	Code action	Fiche actions	Qté	Unité	Coût €HT	Subvention possible (%)	SM3R/Tiers	
Entretien ripisylve	E1	Fiche N°1	367.9	ml	1 839	40%	1 104	
Gestion des Embâcles	E3	Fiche N°3	2.0	Unité	400	40%	240	
Reconstitution de la ripisylve	R1	Fiche N°5	1583.5	ml	17 418	80%	3 484	
1 Foyer(s) de Bambous	R2	Fiche N°6	8.0	m²	40	80%	8	
-	-	-	-	-	-	-	-	
-	-	-	-	-	-	-	-	
-	-	-	-	-	-	-	-	
-	-	-	-	-	-	-	-	
-	-	-	-	-	-	-	-	
-	-	-	-	-	-	-	-	
-	-	-	-	-	-	-	-	
-	-	-	-	-	-	-	-	
-	-	-	-	-	-	-	-	
-	-	-	-	-	-	-	-	
-	-	-	-	-	-	-	-	
-	-	-	-	-	-	-	-	
-	-	-	-	-	-	-	-	
-	-	-	-	-	-	-	-	
-	-	-	-	-	-	-	-	
-	-	-	-	-	-	-	-	
-	-	-	-	-	-	-	-	
-	-	-	-	-	-	-	-	
-	-	-	-	-	-	-	-	
-	-	-	-	-	-	-	-	
-	-	-	-	-	-	-	-	
-	-	-	-	-	-	-	-	
-	-	-	-	-	-	-	-	
-	-	-	-	-	-	-	-	
-	-	-	-	-	-	-	-	
-	-	-	-	-	-	-	-	
-	-	-	-	-	-	-	-	
-	-	-	-	-	-	-	-	
<b>TOTAL des interventions €HT</b>								<b>19 697</b>

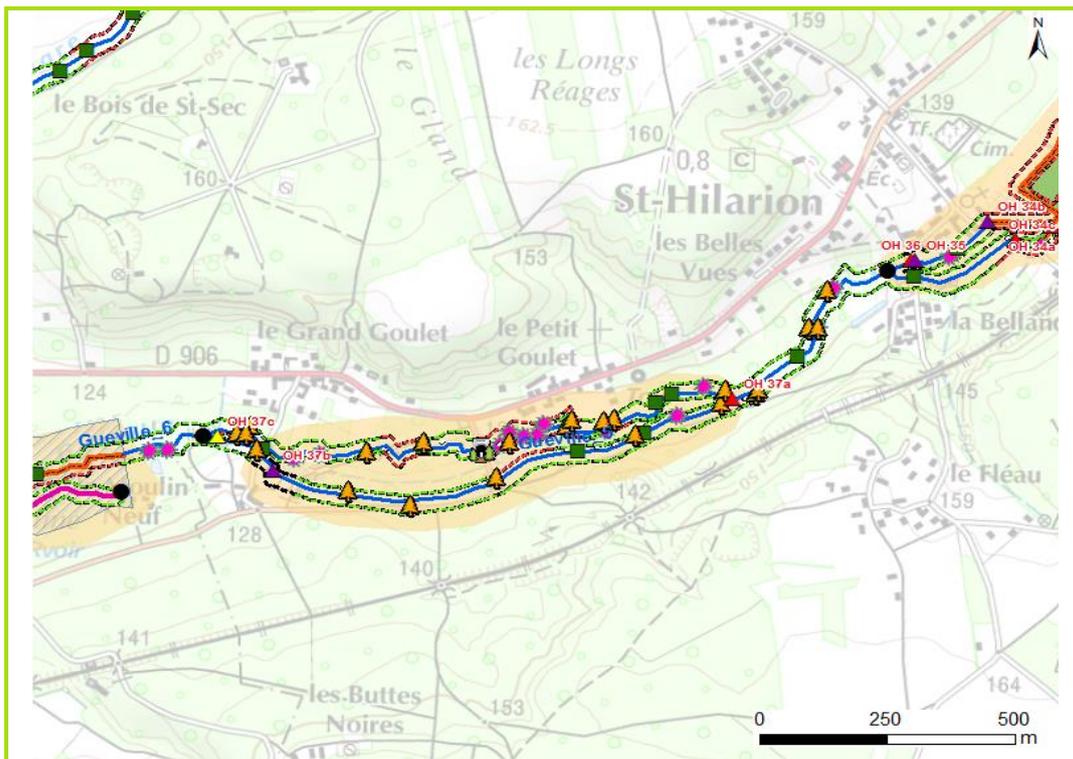
Localisation des interventions

Améliorer la continuité écologique au niveau des ouvrages du moulin Neuf
Diversification écologique et amélioration de la qualité hydromorphologique du lit mineur et des berges
-
-

Travaux	Code action	Fiche actions	Qté	Unité	Coût €HT	Subvention possible (%)	SM3R/Tiers
Entretien ripisylve	E1	Fiche N°1	4227.9	ml	21 140	40%	12 684
Gestion des Embâcles	E3	Fiche N°3	7.0	Unité	1 400	40%	840
Reconstitution de la ripisylve	R1	Fiche N°5	968.4	ml	10 653	80%	2 131
1 Foyer(s) de Balsamine de l'Himalaya	R2	Fiche N°6	8.0	m <sup>2</sup>	40	80%	8
7 Foyer(s) de Bambous	R2	Fiche N°6	55.0	m <sup>2</sup>	275	80%	55
3 Foyers de Laurier cerise	R2	Fiche N°6	24.0	m <sup>2</sup>	120	80%	24
1 Foyer(s) de Renouée du Japon	R2	Fiche N°6	8.0	m <sup>2</sup>	80	80%	16
Lutte contre esp. Indésirables (peupliers)	R3	Fiche N°7	61.0	Unité	10 675	80%	2 135
Lutte contre esp. Indésirables (résineux)	R3	Fiche N°7	71.5	Unité	12 513	80%	2 503
Restauration de berges (génie végétal)	R4	Fiche N°8	257.9	ml	25 789	80%	5 158
Restauration de berges (Suppression)	R4	Fiche N°8	6.3	ml	4 109	80%	822
Etude RCE sur OH 37a, b	CE1	Fiche N°11	1.0	Unité	60 000	80%	12 000

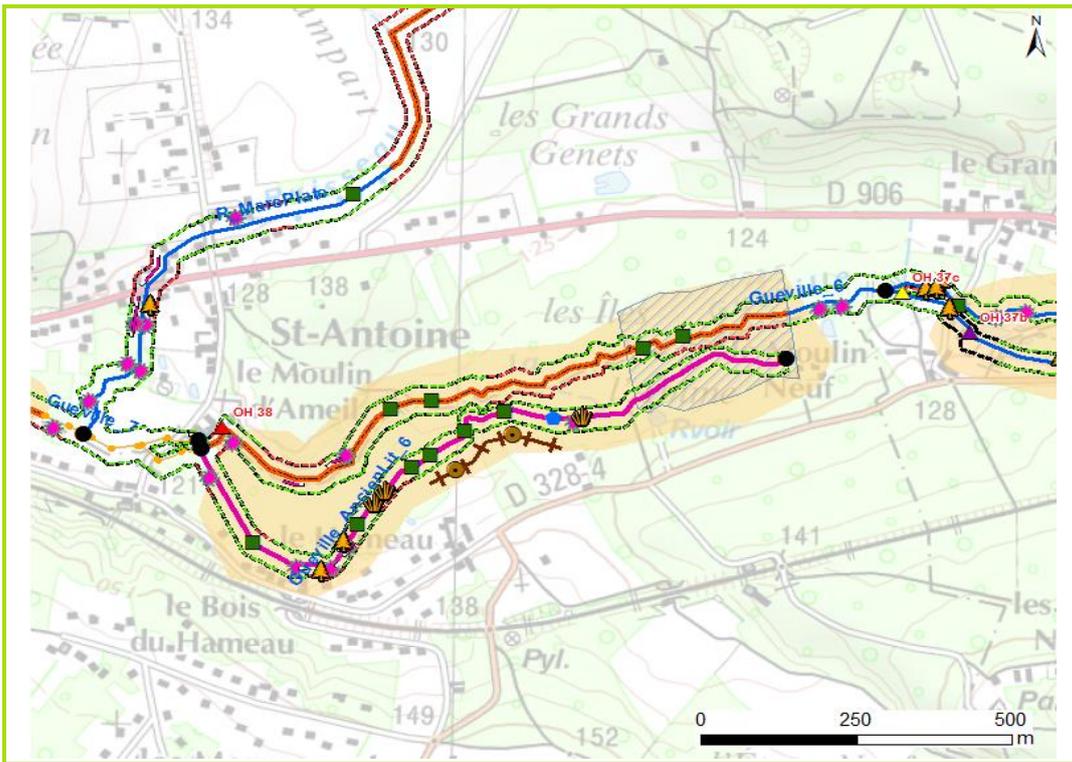
Localisation des interventions

Améliorer la continuité écologique au niveau des ouvrages du moulin d'Ameil
Diversification écologique et amélioration de la qualité hydromorphologique du lit mineur et des berges
Préservation / restauration du bois humide des îles de l'Abime : arasement des berges
-

Travaux	Code action	Fiche actions	Qté	Unité	Coût €HT	Subvention possible (%)	SM3R/Tiers
Entretien ripisylve	E1	Fiche N°1	1959.7	ml	9 798	40%	5 879
Gestion des Embâcles	E3	Fiche N°3	5.0	Unité	1 000	40%	600
Reconstitution de la ripisylve	R1	Fiche N°5	638.5	ml	7 023	80%	1 405
2 Foyer(s) de Bambous	R2	Fiche N°6	16.0	m <sup>2</sup>	80	80%	16
2 Foyers de Laurier cerise	R2	Fiche N°6	30.0	m <sup>2</sup>	150	80%	30
Restauration de berges (Suppression)	R4	Fiche N°8	66.1	ml	42 972	80%	8 594
-	-	-	-	-	-	-	-
-	-	-	-	-	-	-	-
-	-	-	-	-	-	-	-
-	-	-	-	-	-	-	-
-	-	-	-	-	-	-	-
-	-	-	-	-	-	-	-
-	-	-	-	-	-	-	-
-	-	-	-	-	-	-	-
-	-	-	-	-	-	-	-
-	-	-	-	-	-	-	-
-	-	-	-	-	-	-	-
-	-	-	-	-	-	-	-
-	-	-	-	-	-	-	-
-	-	-	-	-	-	-	-
<b>TOTAL des interventions €HT</b>							<b>61 023</b>

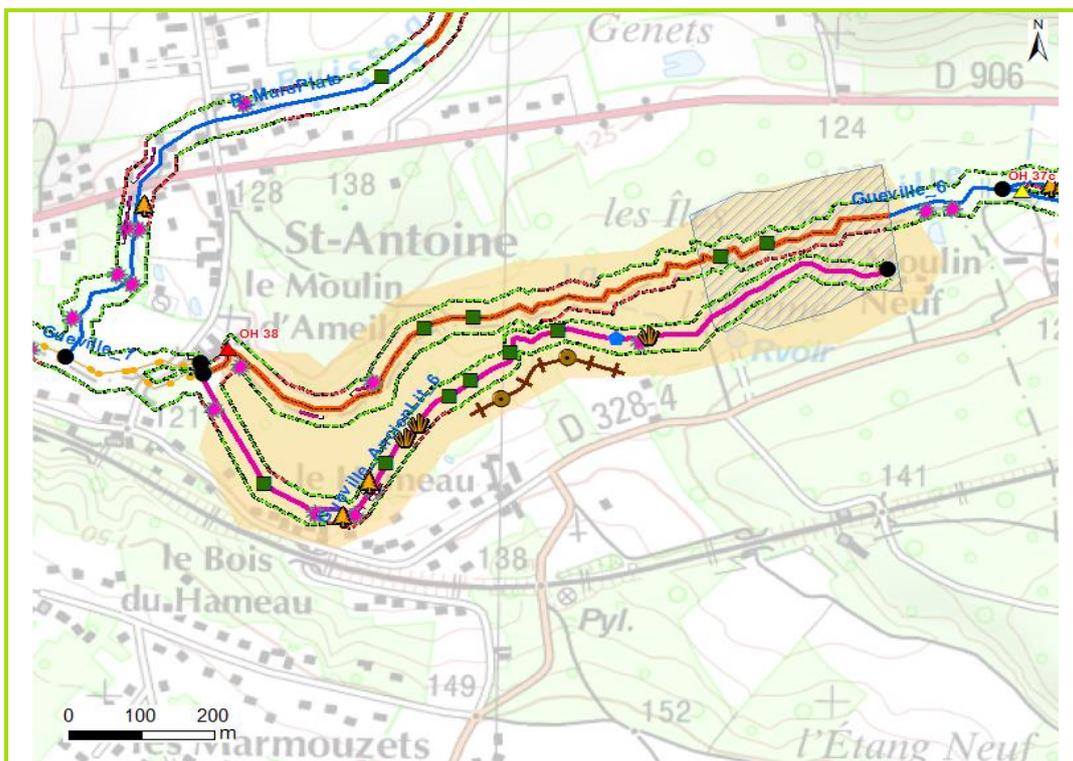
Localisation des interventions

Gestion des usages liés aux différentes activités : aménagement d'abreuvoirs et de clôtures
Préservation / restauration du bois humide des îles de l'Abime : arasement des berges
-
-

Travaux	Code action	Fiche actions	Qté	Unité	Coût €HT	Subvention possible (%)	SM3R/Tiers
Entretien ripisylve	E1	Fiche N°1	2170.7	ml	10 854	40%	6 512
Faucardage/Arrachage de la végétation envahissante	E2	Fiche N°2	27.0	m <sup>2</sup>	54	40%	32
Gestion des Embâcles	E3	Fiche N°3	6.0	Unité	1 200	40%	720
Reconstitution de la ripisylve	R1	Fiche N°5	324.4	ml	3 568	80%	714
3 Foyer(s) de Bambous	R2	Fiche N°6	38.0	m <sup>2</sup>	190	80%	38
2 Foyers de Laurier cerise	R2	Fiche N°6	6.0	m <sup>2</sup>	30	80%	6
Lutte contre esp. Indésirables (résineux)	R3	Fiche N°6	6.0	Unité	1 050	80%	210
Restauration de berges (génie végétal)	R4	Fiche N°7	14.7	ml	1 473	80%	295
Restauration de berges (Suppression)	R4	Fiche N°8	55.5	ml	36 072	80%	7 214
Aménagement de clôtures	R6	Fiche N°8	247.0	ml	1 976	80%	395
Abreuvoir aménagé	R6	Fiche N°10	2.0	Unité	2 500	80%	500
Etude RCE sur OH 38 avec étude pour remise en fond de vallée partielle associée	CE1	Fiche N°10	1.0	Unité	60 000	80%	60 000

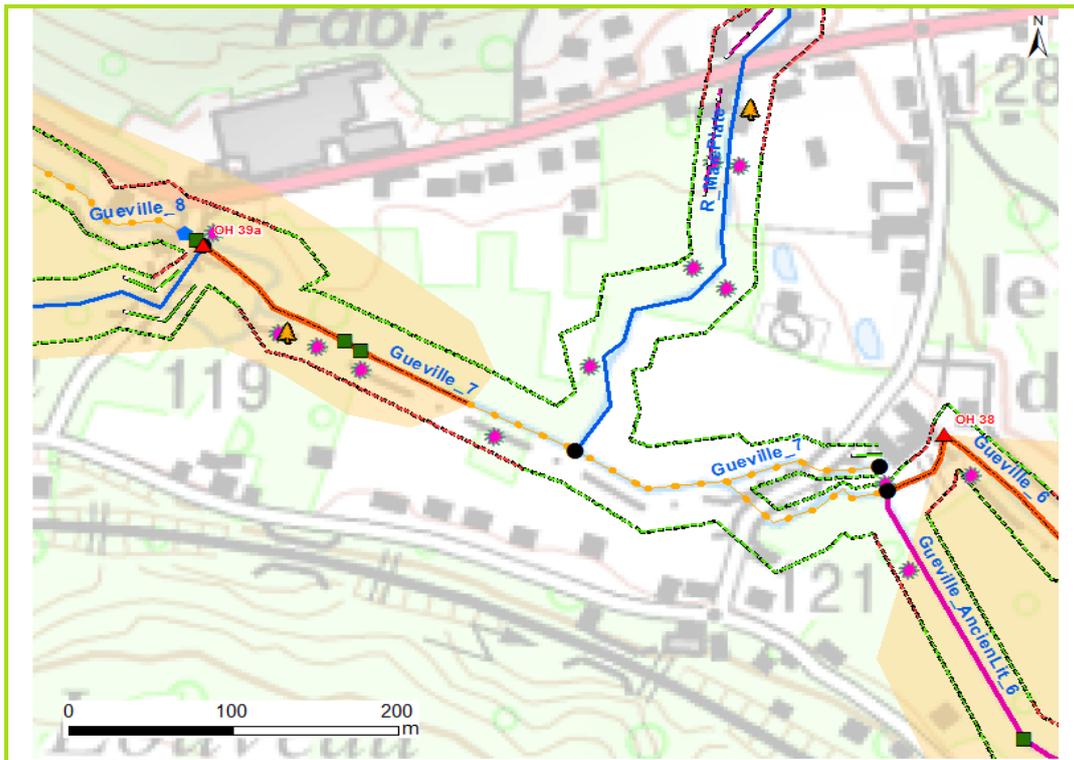
Localisation des interventions

Diversification écologique et amélioration de la qualité hydromorphologique du lit mineur et des berges
-
-
-

Travaux	Code action	Fiche actions	Qté	Unité	Coût €HT	Subvention possible (%)	SM3R/Tiers
Entretien ripisylve	E1	Fiche N°1	829.6	ml	4 148	40%	2 489
Gestion des Embâcles	E3	Fiche N°3	2.0	Unité	400	40%	240
Reconstitution de la ripisylve	R1	Fiche N°5	246.4	ml	2 710	80%	542
4 Foyer(s) de Bambous	R2	Fiche N°6	41.0	m²	205	80%	41
1 Foyers de Laurier cerise	R2	Fiche N°6	15.0	m²	75	80%	15
1 Foyer(s) de Renouee du Japon	R2	Fiche N°6	-	m²	150	80%	30
Lutte contre esp. Indésirables (résineux)	R3	Fiche N°7	3.0	Unité	525	80%	105
Restauration de berges (génie végétal)	R4	Fiche N°8	18.9	ml	1 887	80%	377
Restauration et diversification d'habitats	R5	Fiche N°9	386.4	ml	57 965	80%	11 593

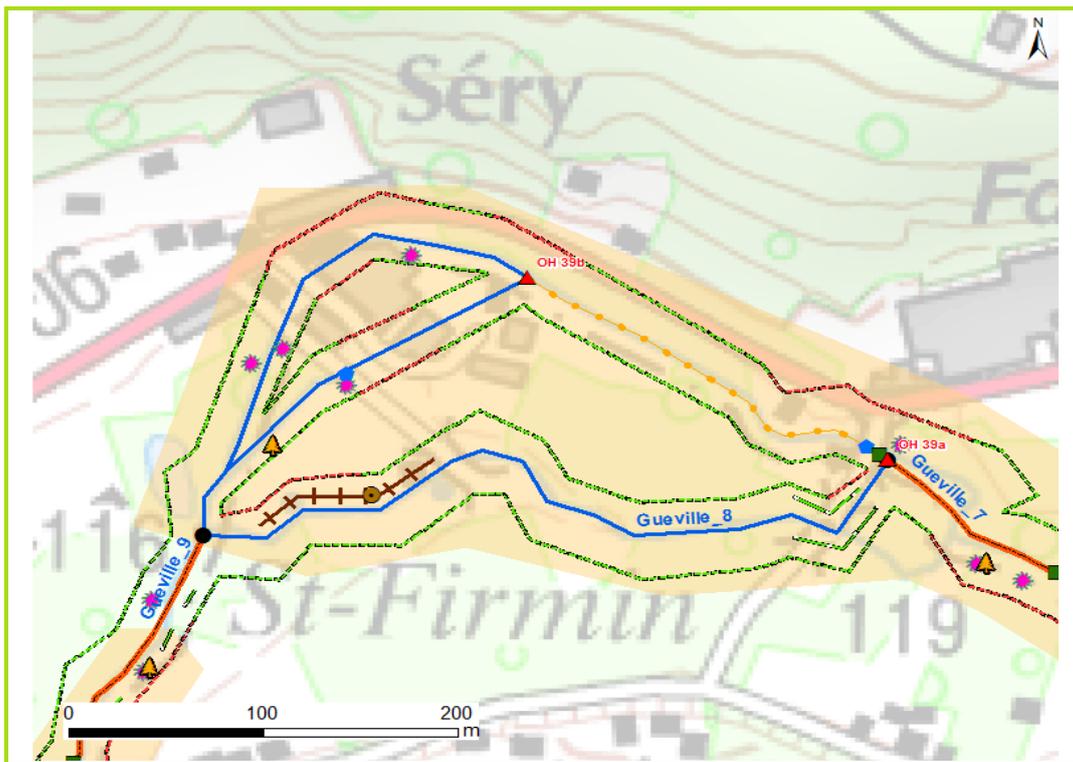
Localisation des interventions

Améliorer la continuité écologique au niveau des ouvrages du moulin de Séry
Diversification écologique et amélioration de la qualité hydromorphologique du lit mineur et des berges
Gestion des usages liés aux différentes activités : aménagement d'abreuvoirs et de clôtures
-

Travaux	Code action	Fiche actions	Qté	Unité	Coût €HT	Subvention possible (%)	SM3R/Tiers
Entretien ripisylve	E1	Fiche N°1	1579.5	ml	7 897	40%	4 738
Gestion des Embâcles	E3	Fiche N°3	1.0	Unité	200	40%	120
Reconstitution de la ripisylve	R1	Fiche N°5	458.2	ml	5 040	80%	1 008
4 Foyers de Laurier cerise	R2	Fiche N°6	48.0	m <sup>2</sup>	240	80%	48
Lutte contre esp. Indésirables (peupliers)	R3	Fiche N°7	1.0	Unité	175	80%	35
Restauration de berges (génie végétal)	R4	Fiche N°8	99.2	ml	9 919	80%	1 984
Restauration et diversification d'habitats	R5	Fiche N°9	218.2	ml	32 733	80%	6 547
Aménagement de clôtures	R6	Fiche N°10	102.0	ml	816	80%	163
Abreuvoir aménagé	R6	Fiche N°10	1.0	Unité	1 250	80%	250
Etude RCE sur OH 39 avec étude pour remeandrage en amont et diversification des habitats sur le bief associée	CE1	Fiche N°11	1.0	Unité	60 000	80%	12 000
Etude buse	CE2	Fiche N°11	1.0	Unité	10 000	80%	2 000

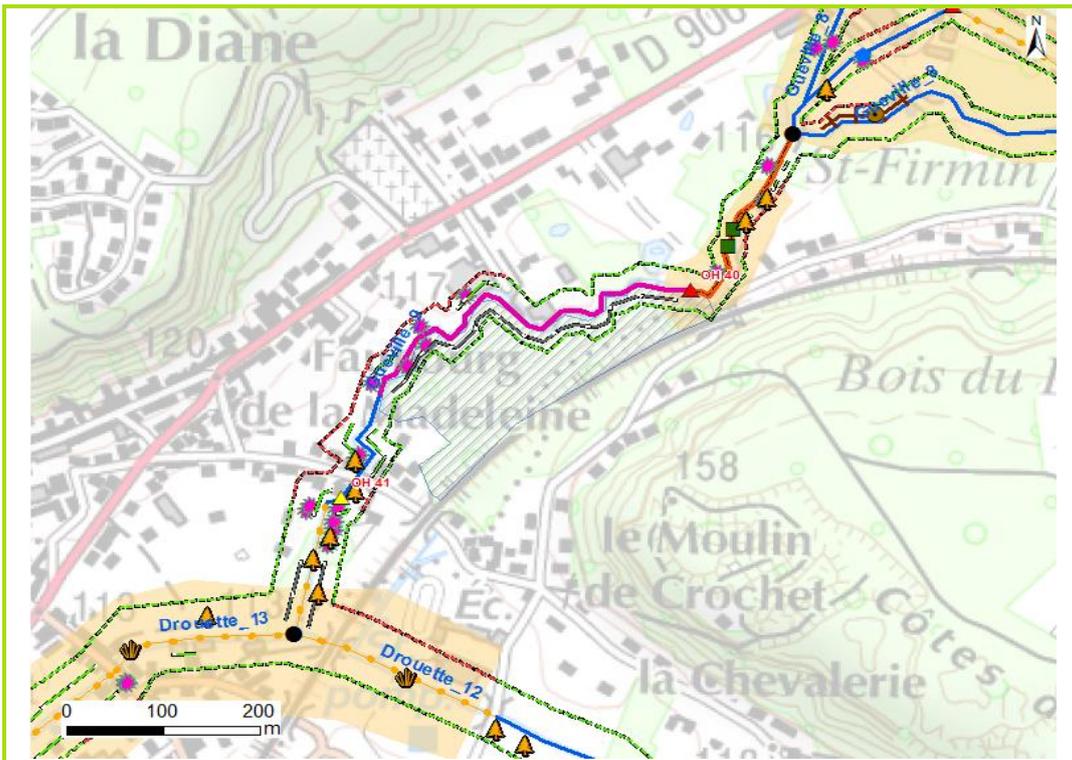
Localisation des interventions

Améliorer la continuité écologique au niveau du seuil des quatre pisseuses et du clapet de Crochet
Diversification écologique et amélioration de la qualité hydromorphologique du lit mineur et des berges
Préservation / restauration du bois humide de la Madeleine : arasement des berges
-

Travaux	Code action	Fiche actions	Qté	Unité	Coût €HT	Subvention possible (%)	SM3R/Tiers
Entretien ripisylve	E1	Fiche N°1	1331.6	ml	6 658	40%	3 995
Gestion des Embâcles	E3	Fiche N°3	2.0	Unité	400	40%	240
Reconstitution de la ripisylve	R1	Fiche N°5	559.2	ml	6 152	80%	1 230
7 Foyer(s) de Bambous	R2	Fiche N°6	98.0	m²	490	80%	98
3 Foyers de Laurier cerise	R2	Fiche N°6	14.0	m²	70	80%	14
5 Foyer(s) de Renouee du Japon	R2	Fiche N°6	68.0	m²	680	80%	136
1 Foyer(s) de Sumac vinaigrier	R2	Fiche N°6	1.0	m²	5	80%	1
Lutte contre esp. Indésirables (résineux)	R3	Fiche N°7	25.0	Unité	4 375	80%	875
Restauration de berges (génie végétal)	R4	Fiche N°8	325.0	ml	32 497	80%	6 499
Restauration de berges (Retalutage)	R4	Fiche N°8	535.4	ml	11 779	80%	2 356
Restauration et diversification d'habitats	R5	Fiche N°9	148.7	ml	22 300	80%	4 460
Etude RCE sur OH 40 avec étude pour reméandrage associée	CE1	Fiche N°11	1.0	Unité	30 000	80%	6 000

Suppression de OH 41	CE2	Fiche N°11	1.0	Unité	2 000	80%	400
Bois humide de la Madeleine	LM2	Fiche N°13	0.3	Ha	3 214	80%	643
Etude "création de ZEC" entre OH 40 et OH 41 pour création de ZEC en rive gauche	LM4	Fiche N°14	1.5	Ha	15 000	80%	3 000

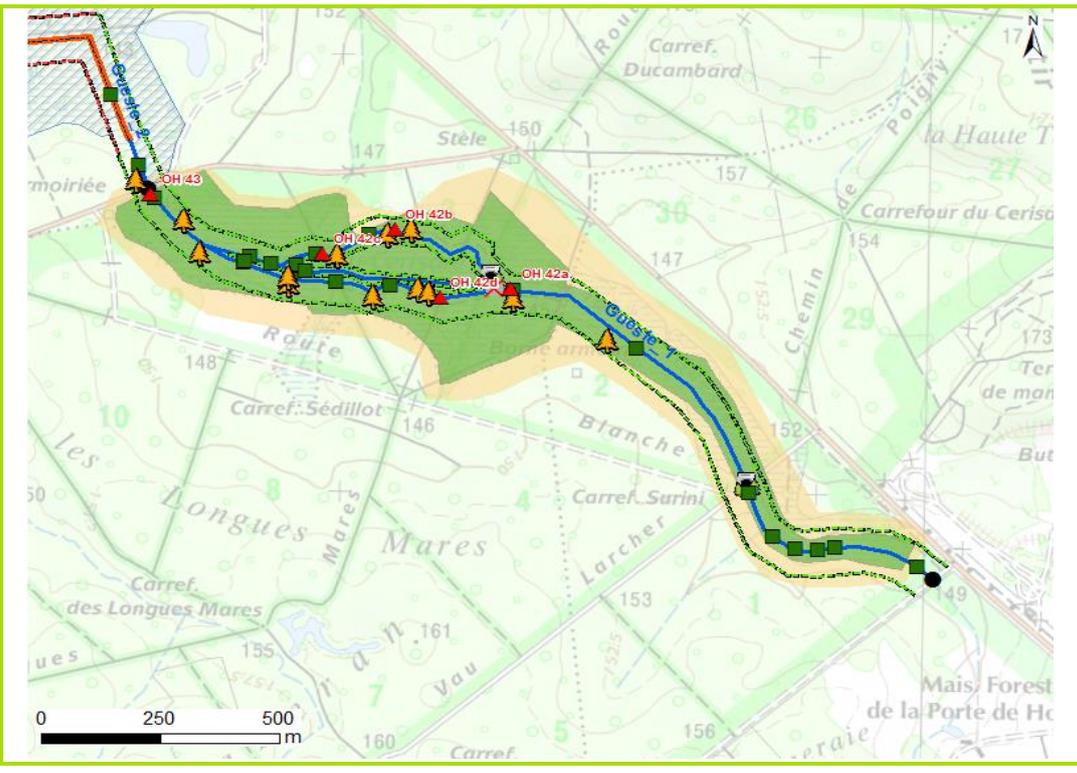
Localisation des interventions

Améliorer la continuité écologique au niveau des ouvrages du marais de Cerisaie
Améliorer la continuité écologique au niveau de la grille et de la buse sous pont routier
Préservation du marécage de la Borne Armoiriée et du bois humide du Cerisaie
-

Travaux	Code action	Fiche actions	Qté	Unité	Coût €HT	Subvention possible (%)	SM3R/Tiers	
Entretien ripisylve	E1	Fiche N°1	5764.0	ml	28 820	40%	17 292	
Gestion des Embâcles	E3	Fiche N°3	37.0	Unité	7 400	40%	4 440	
Lutte contre esp. Indésirables (peupliers)	R3	Fiche N°7	45.0	Unité	7 875	80%	1 575	
Lutte contre esp. Indésirables (résineux)	R3	Fiche N°7	57.0	Unité	9 975	80%	1 995	
Etude RCE sur OH 42, 43	CE1	Fiche N°11	1.0	Unité	60 000	80%	12 000	
Remplacer buse par pont	CE2	Fiche N°11	2.0	Unité	34 000	80%	6 800	
Suppression buse	CE2	Fiche N°11	1.0	Unité	1 325	80%	265	
Entretien : Bois humide du Cerisaie	LM1	Fiche N°12	22.8	Ha	318 640	80%	63 728	
Entretien : Marécage de la Borne Armoiriée	LM1	Fiche N°12	7.2	Ha	101 384	40%	60 830

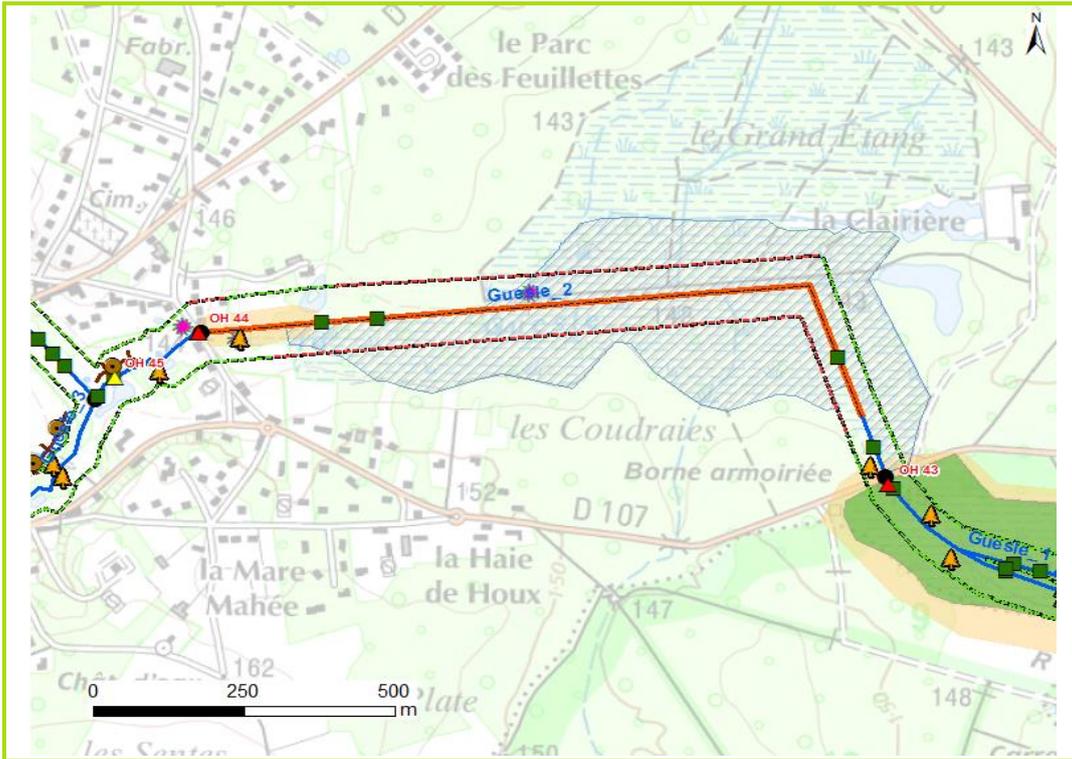
Localisation des interventions

Améliorer la continuité écologique au niveau du pont de la route de la Prairie
Diversification écologique et amélioration de la qualité hydromorphologique du lit mineur et des berges
Préservation / restauration de la zone humide du bois humide des Coudraie : suppression du réseau de drainage
-

Travaux	Code action	Fiche actions	Qté	Unité	Coût €HT	Subvention possible (%)	SM3R/Tiers
Entretien ripisylve	E1	Fiche N°1	832.5	ml	4 162	40%	2 497
Gestion des Embâcles	E3	Fiche N°3	4.0	Unité	800	40%	480
Reconstitution de la ripisylve	R1	Fiche N°5	1969.4	ml	21 663	80%	4 333
1 Foyer(s) de Bambous	R2	Fiche N°6	15.0	m²	75	80%	15
1 Foyer(s) de Renouée du Japon	R2	Fiche N°6	-	m²	150	80%	30
Lutte contre esp. Indésirables (peupliers)	R3	Fiche N°7	5.0	Unité	875	80%	175
Lutte contre esp. Indésirables (résineux)	R3	Fiche N°7	20.0	Unité	3 500	80%	700
Etude Reméandrage	CE1	Fiche N°11	1.0	Unité	30 000	80%	6 000
Etude RCE sur OH 44 avec étude pour reméandrage associée	CE1	Fiche N°11	1.0	Unité	30 000	80%	6 000
Bois humide des Coudraies	LM2	Fiche N°13	2.3	Ha	23 010	80%	4 602

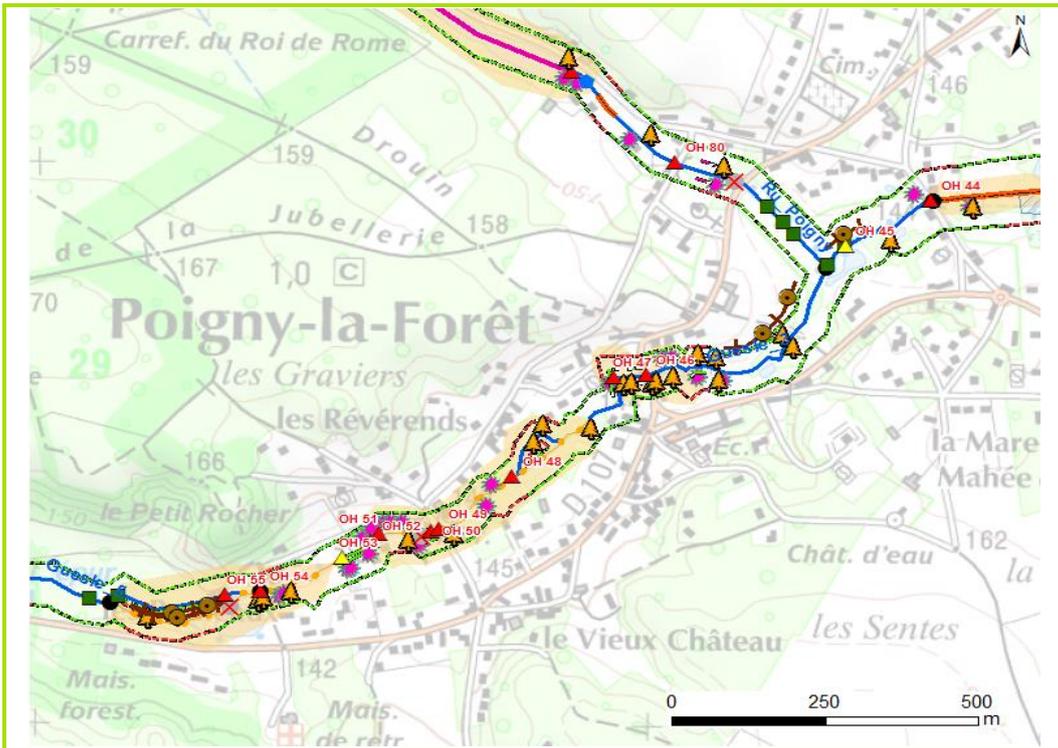
Localisation des interventions

Améliorer la continuité écologique au niveau du seuil de Poigny et de la vanne du petit Rocher
Améliorer la continuité écologique au niveau des ponts
Diversification écologique et amélioration de la qualité hydromorphologique des berges
Gestion des usages liés aux différentes activités : aménagement d'abreuvoirs et de clôtures

Travaux	Code action	Fiche actions	Qté	Unité	Coût €HT	Subvention possible (%)	SM3R/Tiers
Entretien ripisylve	E1	Fiche N°1	2448.2	ml	12 241	40%	7 345
Gestion des Embâcles	E3	Fiche N°3	2.0	Unité	400	40%	240
Reconstitution de la ripisylve	R1	Fiche N°5	605.0	ml	6 655	80%	1 331
10 Foyer(s) de Bambous	R2	Fiche N°6	105.0	m²	525	80%	105
10 Foyer(s) de Laurier cerise	R2	Fiche N°6	89.0	m²	445	80%	89
4 Foyer(s) de Renouée du Japon	R2	Fiche N°6	60.0	m²	600	80%	120
Lutte contre esp. Indésirables (peupliers)	R3	Fiche N°7	6.0	Unité	1 050	80%	210
Lutte contre esp. Indésirables (résineux)	R3	Fiche N°7	51.0	Unité	8 925	80%	1 785
Restauration de berges (génie végétal)	R4	Fiche N°8	355.2	ml	35 524	80%	7 105
Restauration de berges (Suppression)	R4	Fiche N°8	21.1	ml	13 687	80%	2 737
Restauration et diversification d'habitats	R5	Fiche N°9	685.0	ml	102 745	80%	20 549
Aménagement de clôtures	R6	Fiche N°10	272.0	ml	2 176	80%	435

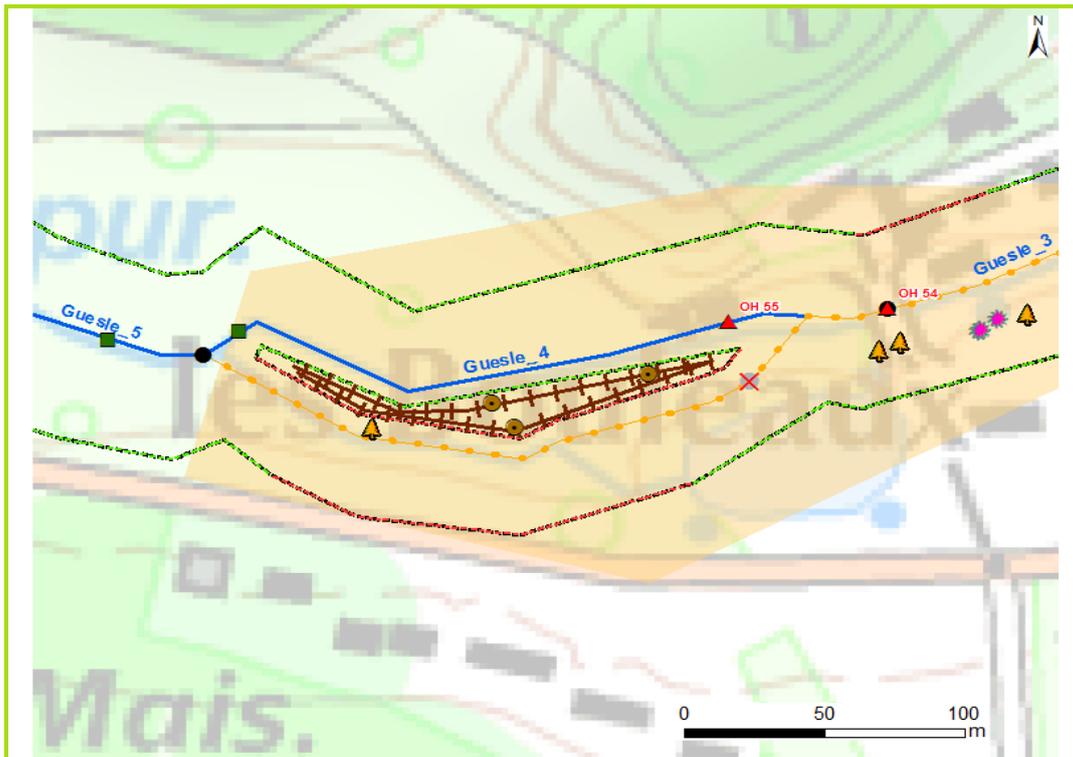
Localisation des interventions

Améliorer la continuité écologique au niveau du vannage des Bouleaux
Gestion des usages liés aux différentes activités : aménagement d'abreuvoirs et de clôtures
-
-

Travaux	Code action	Fiche actions	Qté	Unité	Coût €HT	Subvention possible (%)	SM3R/Tiers
Entretien ripisylve	E1	Fiche N°1	489.3	ml	2 447	40%	1 468
Gestion des Embâcles	E3	Fiche N°3	1.0	Unité	200	40%	120
Reconstitution de la ripisylve	R1	Fiche N°5	348.2	ml	3 830	80%	766
Lutte contre esp. Indésirables (peupliers)	R3	Fiche N°7	2.0	Unité	350	80%	70
Restauration et diversification d'habitats	R5	Fiche N°9	243.5	ml	36 525	80%	7 305
Aménagement de clôtures	R6	Fiche N°10	314.0	ml	2 512	80%	502
Abreuvoir aménagé	R6	Fiche N°10	3.0	Unité	3 750	80%	750
Etude RCE sur OH 54, 55 avec étude pour diversification habitats associée	CE1	Fiche N°11	1.0	Unité	40 000	80%	8 000
Suppression OH beton	CE2	Fiche N°11	1.0	Unité	1 500	80%	300

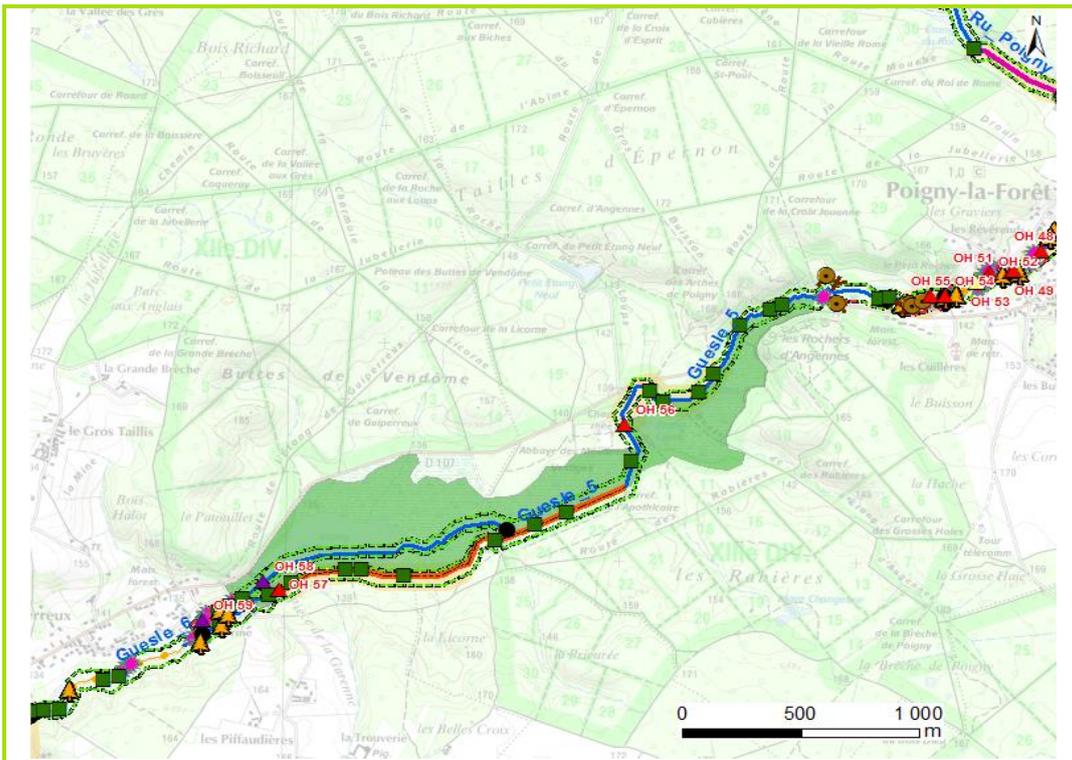
Localisation des interventions

Améliorer la continuité écologique au niveau de la chute de l'étang Carré
Améliorer la continuité écologique au niveau du pont de l'étang de Guiperreux
Préservation / restauration des zones humides de Guiperreux et des Moulineaux (bois humide et marécage)
Gestion des usages liés aux différentes activités : aménagement d'abreuvoirs et de clôtures

Travaux	Code action	Fiche actions	Qté	Unité	Coût €HT	Subvention possible (%)	SM3R/Tiers
Entretien ripisylve	E1	Fiche N°1	7696.5	ml	38 482	40%	23 089
Gestion des Embâcles	E3	Fiche N°3	21.0	Unité	4 200	40%	2 520
Reconstitution de la ripisylve	R1	Fiche N°5	220.0	ml	2 420	80%	484
1 Foyer(s) de Laurier cerise	R2	Fiche N°6	1.0	m <sup>2</sup>	5	80%	1
1 Foyer(s) de Renouée du Japon	R2	Fiche N°6	15.0	m <sup>2</sup>	150	80%	30
Lutte contre esp. Indésirables (peupliers)	R3	Fiche N°7	5.0	Unité	875	80%	175
Lutte contre esp. Indésirables (résineux)	R3	Fiche N°7	1.0	Unité	175	80%	35
Restauration de berges (Suppression)	R4	Fiche N°8	27.1	ml	17 618	80%	3 524
Aménagement de clôtures	R6	Fiche N°10	236.0	ml	1 888	80%	378
Abreuvoir aménagé	R6	Fiche N°10	2.0	Unité	2 500	80%	500
Etude RCE sur OH 57 avec étude pour reméandrage associée	CE1	Fiche N°11	1.0	Unité	30 000	80%	6 000
Etude RCE sur OH 56 avec étude pour alimentation de l'étang en omont associée	CE1	Fiche N°11	1.0	Unité	30 000	80%	6 000

Etude Reméandrage	CE1	Fiche N°11	1.0	Unité	30 000	80%	6 000
Entretien : Bois humide des Moulinaux	LM1	Fiche N°12	29.3	Ha	409 780	40%	245 868
Entretien : Bois humide de Guiperreux	LM1	Fiche N°12	3.0	Ha	41 764	40%	25 058

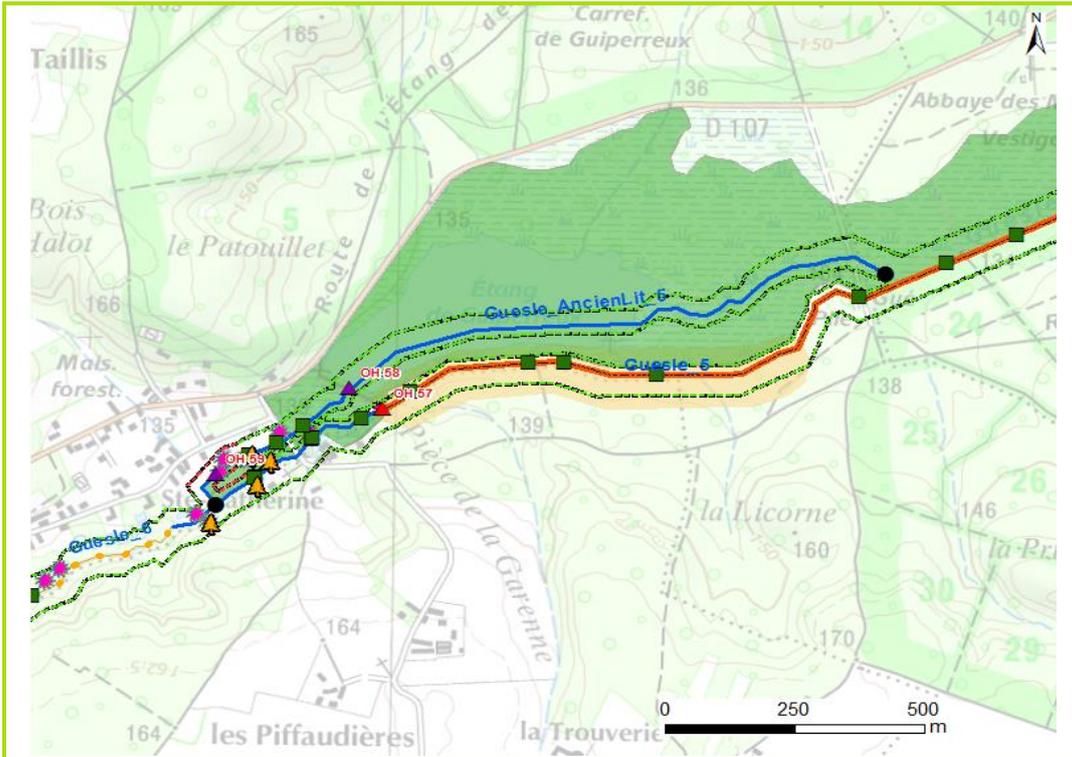
Localisation des interventions

Améliorer la continuité écologique au niveau des vannes de Guiperreux
Améliorer la continuité écologique au niveau de la vanne de sortie de l'étang de Guiperreux
Préservation / restauration des zones humides de Guiperreux (bois humide et marécage)
-

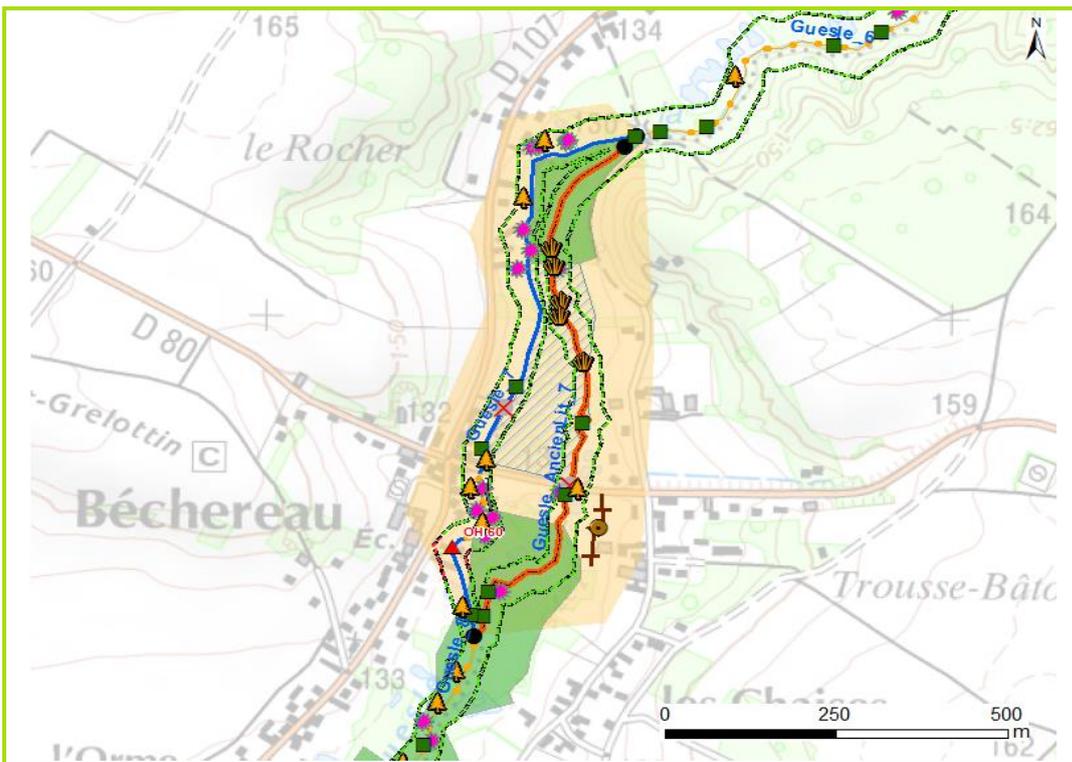
Localisation des interventions

Améliorer la continuité écologique au niveau des ouvrages du moulin de Béchereau
Diversification écologique et amélioration de la qualité hydromorphologique : remise partielle en fond de vallée du cours d'eau
Préservation / restauration des zones humides (bois humides et prairie humide)
-

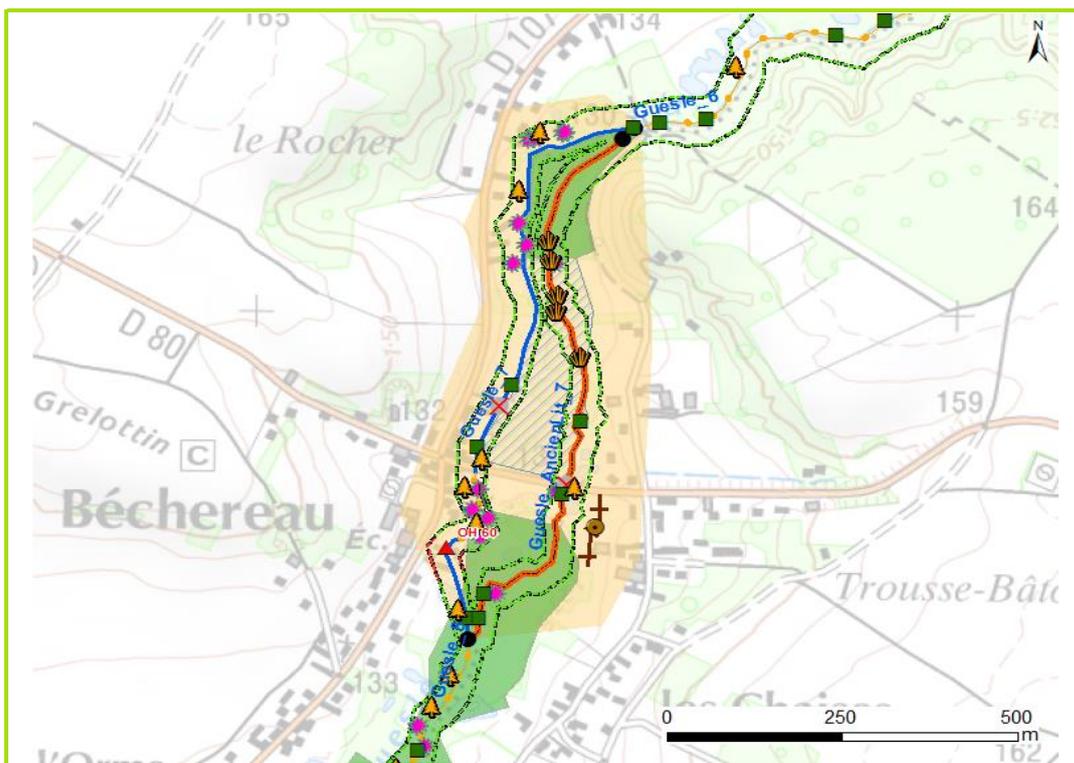
Localisation des interventions

Diversification écologique et amélioration de la qualité hydromorphologique : remise partielle en fond de vallée du cours d'eau
Préservation / restauration des zones humides (bois humides et prairie humide)
Gestion des usages liés aux différentes activités : aménagement d'abreuvoirs et de clôtures
-

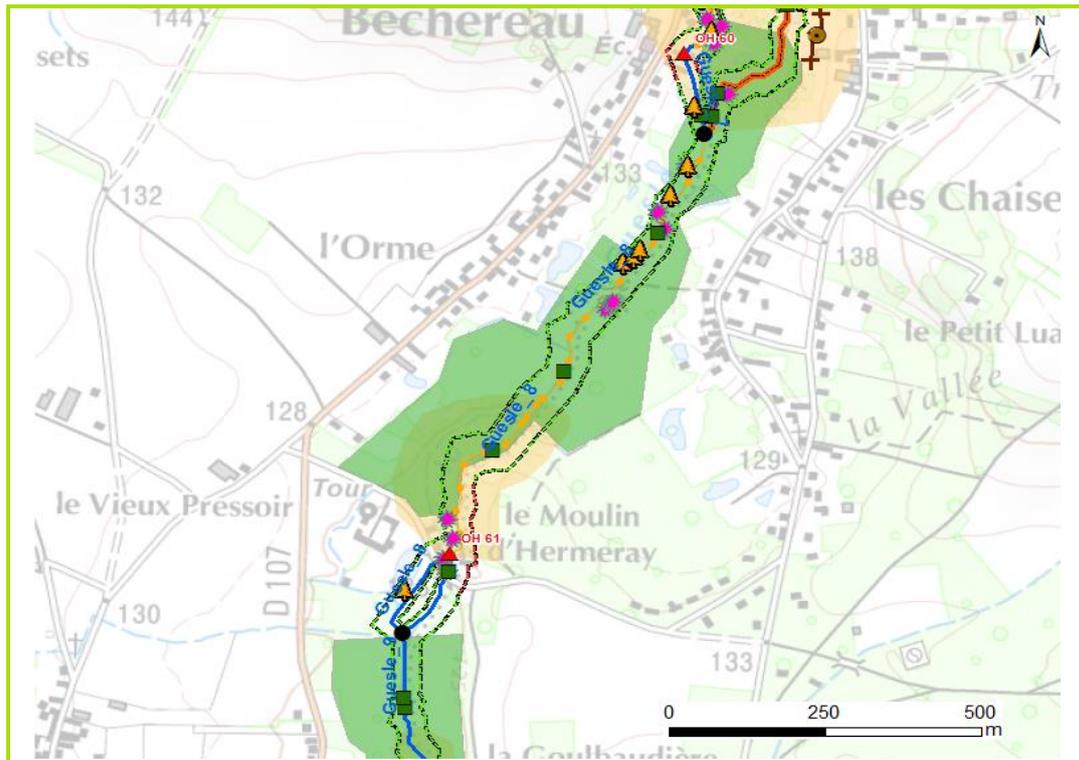
Localisation des interventions

Améliorer la continuité écologique au niveau des ouvrages du moulin d'Hermeray
Diversification écologique et amélioration de la qualité hydromorphologique du lit mineur et des berges
Préservation / restauration des zones humides : bois humide de Béchereau
-

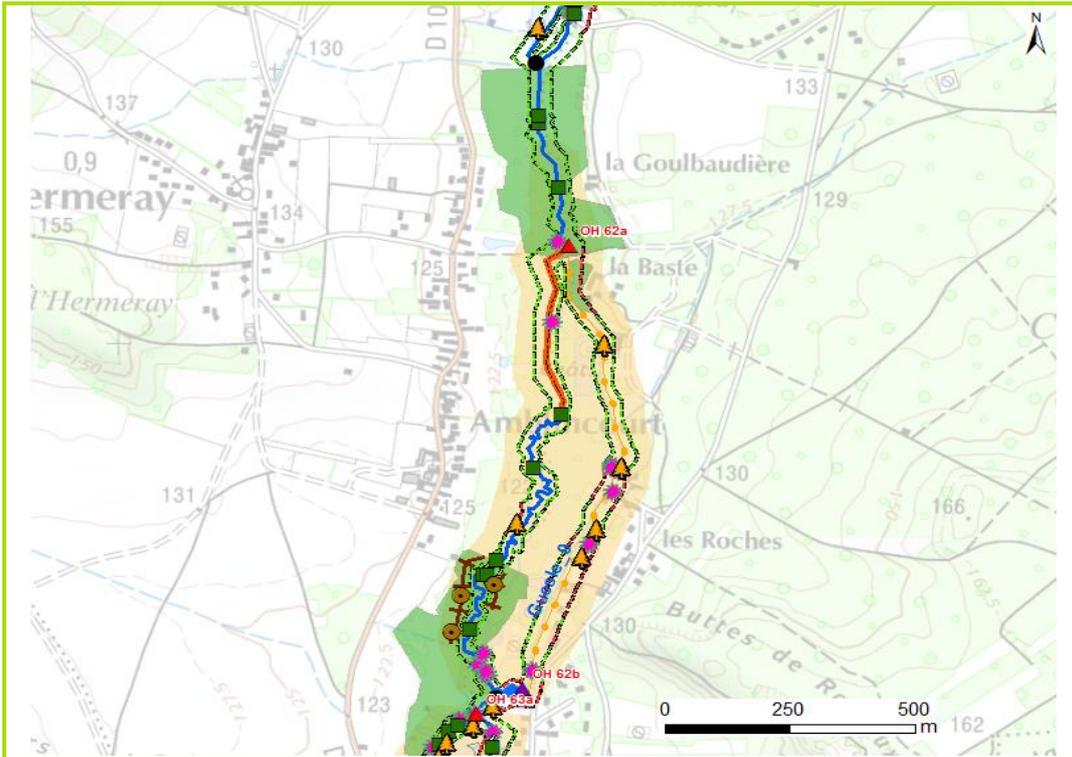
Localisation des interventions

Améliorer la continuité écologique au niveau des ouvrages du moulin de Raizeux
Diversification écologique et amélioration de la qualité hydromorphologique : remise partielle en fond de vallée du cours d'eau
Préservation / restauration des zones humides : bois humides et prairie humide
Gestion des usages liés aux différentes activités : aménagement d'abreuvoirs et de clôtures

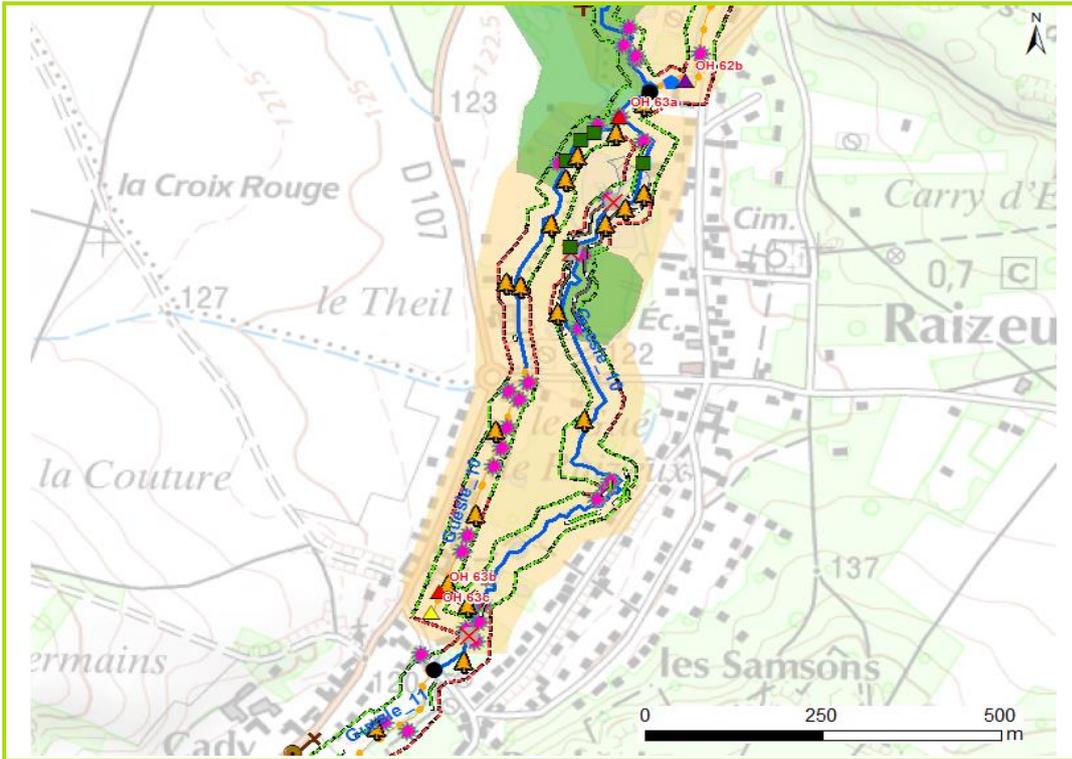
Localisation des interventions

Améliorer la continuité écologique au niveau des ouvrages du moulin de Cady
Diversification écologique et amélioration de la qualité hydromorphologique : remise partielle en fond de vallée du cours d'eau
-
-

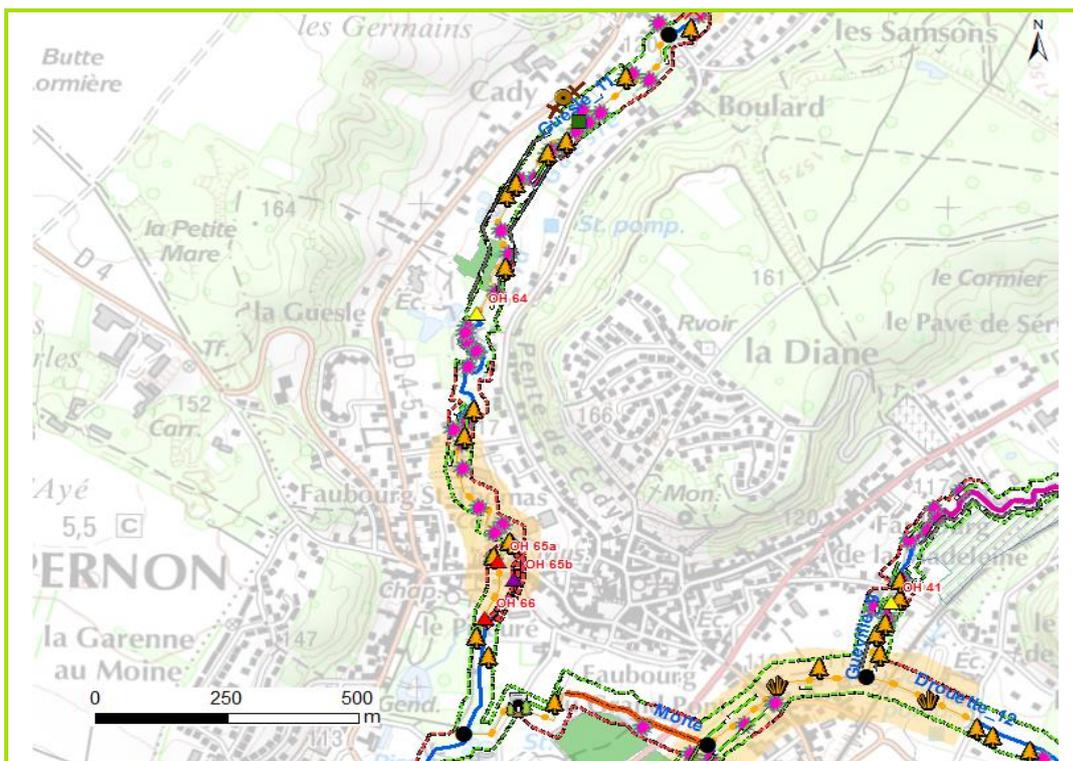
Localisation des interventions

Améliorer la continuité écologique au niveau des ouvrages hydrauliques
Préservation / restauration des zones humides : prairie humide de Vinarville et de Cady
Gestion des usages liés aux différentes activités : aménagement d'abreuvoirs et de clôtures
-

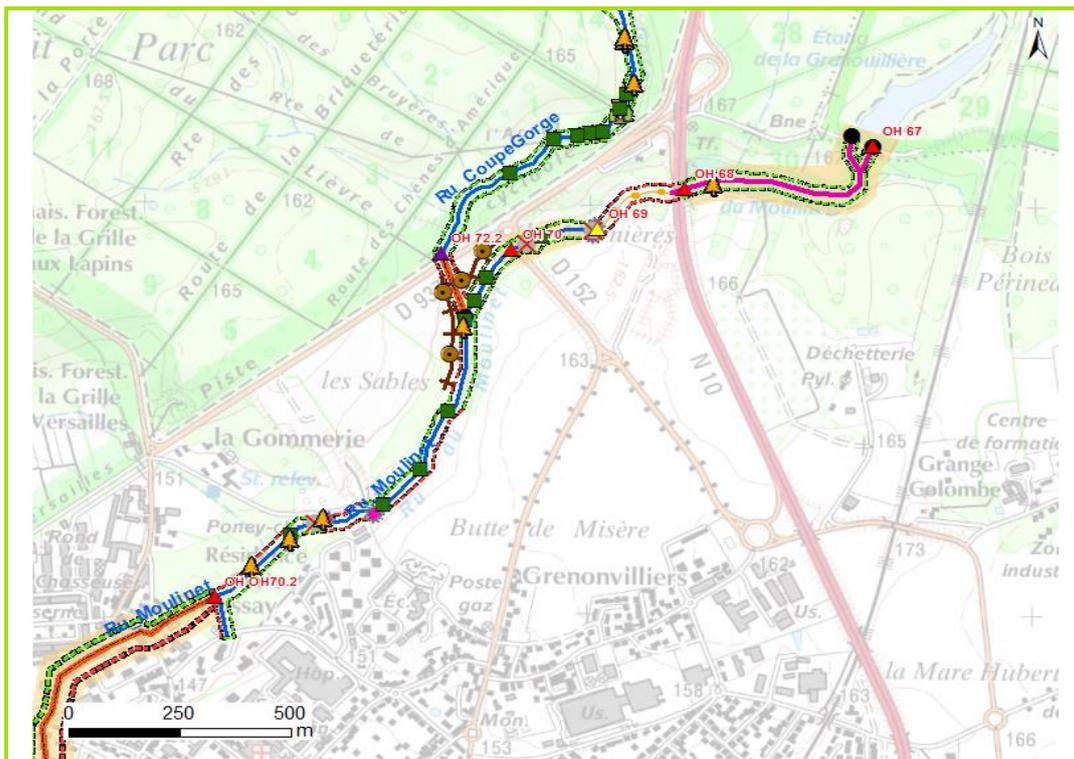
Localisation des interventions

Améliorer la continuité écologique au niveau de la buse et suppression de la vanne
Améliorer la continuité écologique au niveau des ouvrages de l'étang
Diversification écologique et amélioration de la qualité hydromorphologique du lit mineur en aval de l'étang
Gestion des usages liés aux différentes activités : aménagement d'abreuvoirs et de clôtures

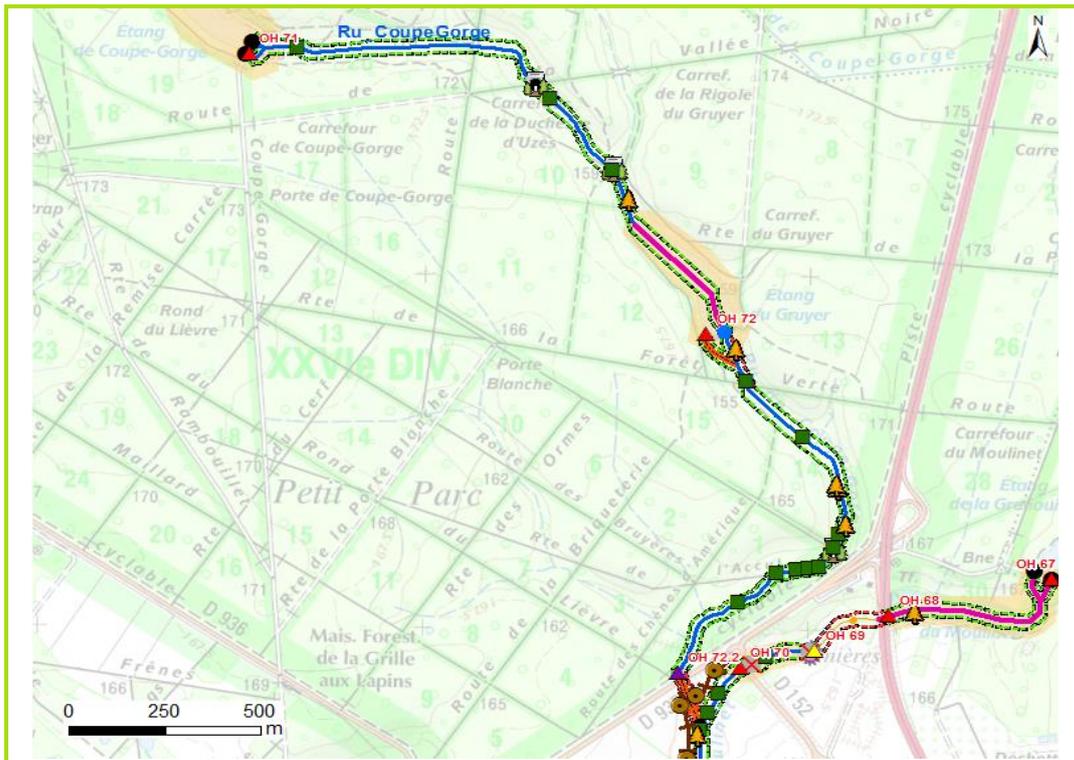
Localisation des interventions

Améliorer la continuité écologique au niveau des ouvrages des étangs et du vannage aval
Diversification écologique et amélioration de la qualité hydromorphologique du lit mineur : réouverture de la portion busée
-
-

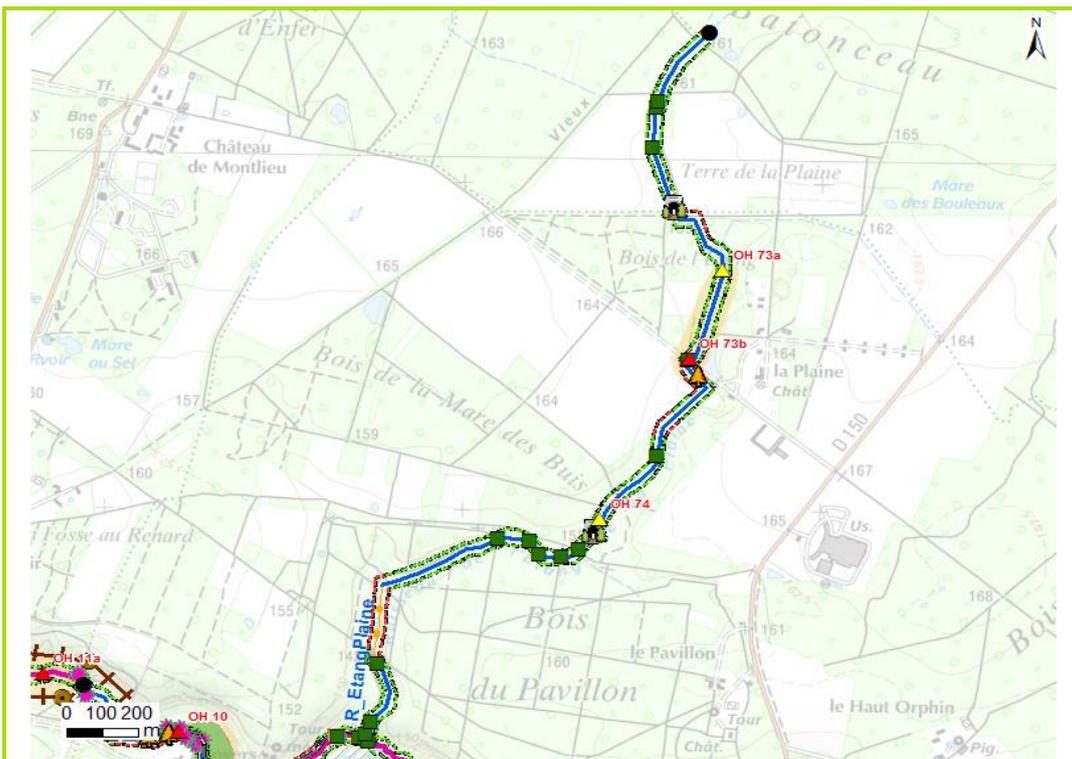
Localisation des interventions

Améliorer la continuité écologique au niveau des ouvrages de l'étang
-
-
-
