Réalisation d'un Plan Pluriannuel de Restauration et d'Entretien sur le bassin versant de la Drouette

## Recueil des fiches tronçons – phase 2

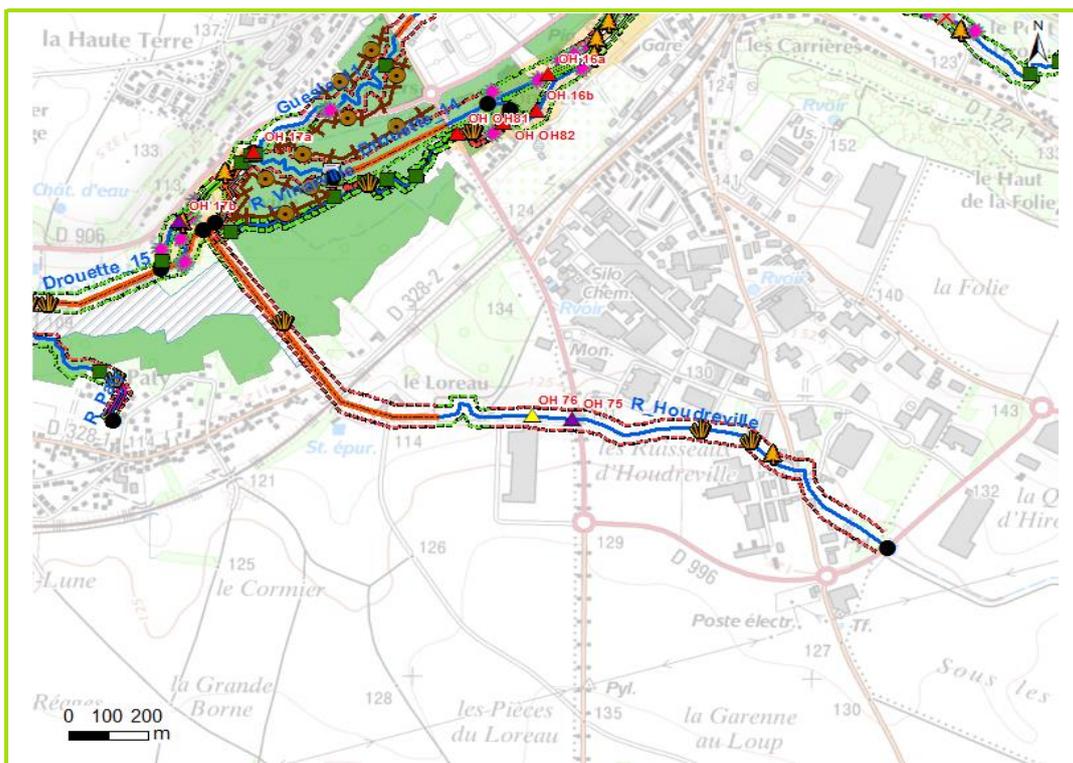
Localisation des interventions

Améliorer la continuité écologique au niveau du vannage du ruisseau d'Houdreville
-
-
-

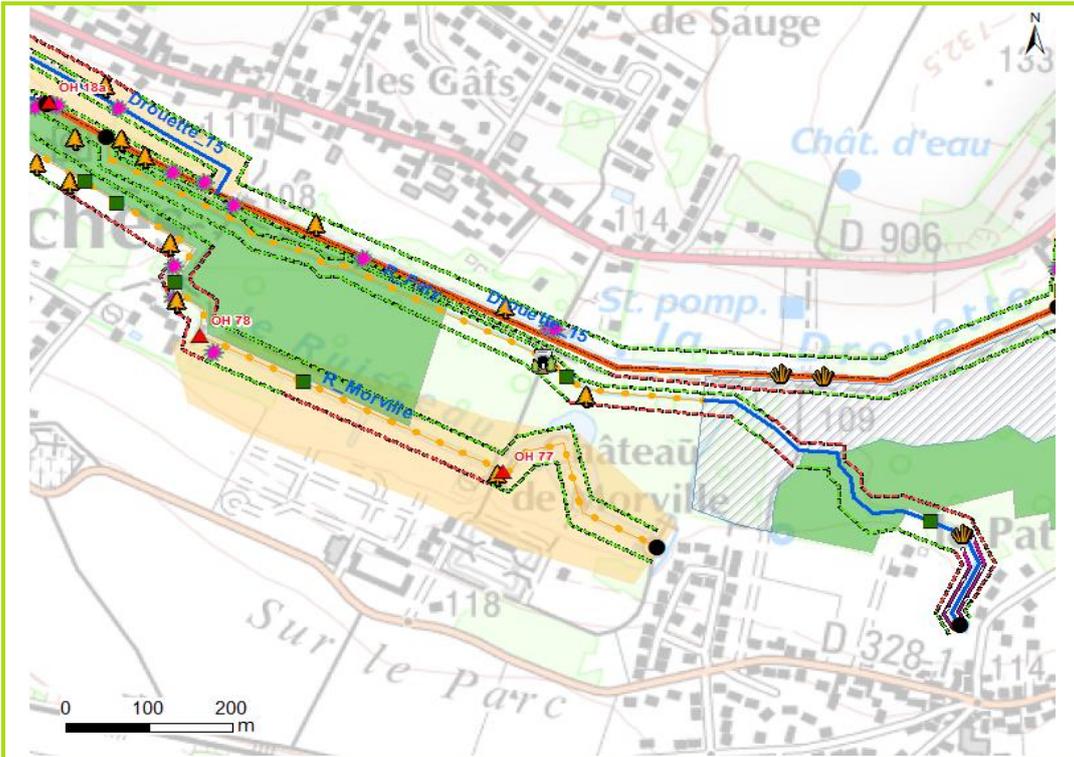
Localisation des interventions

Améliorer la continuité écologique au niveau des buses par des passerelles
Diversification écologique et amélioration de la qualité hydromorphologique du lit mineur : sur largeur
Restauration de la roselière du Paty et modification des pratiques de gestion
Préservation des bois humides du Paty et de Morville

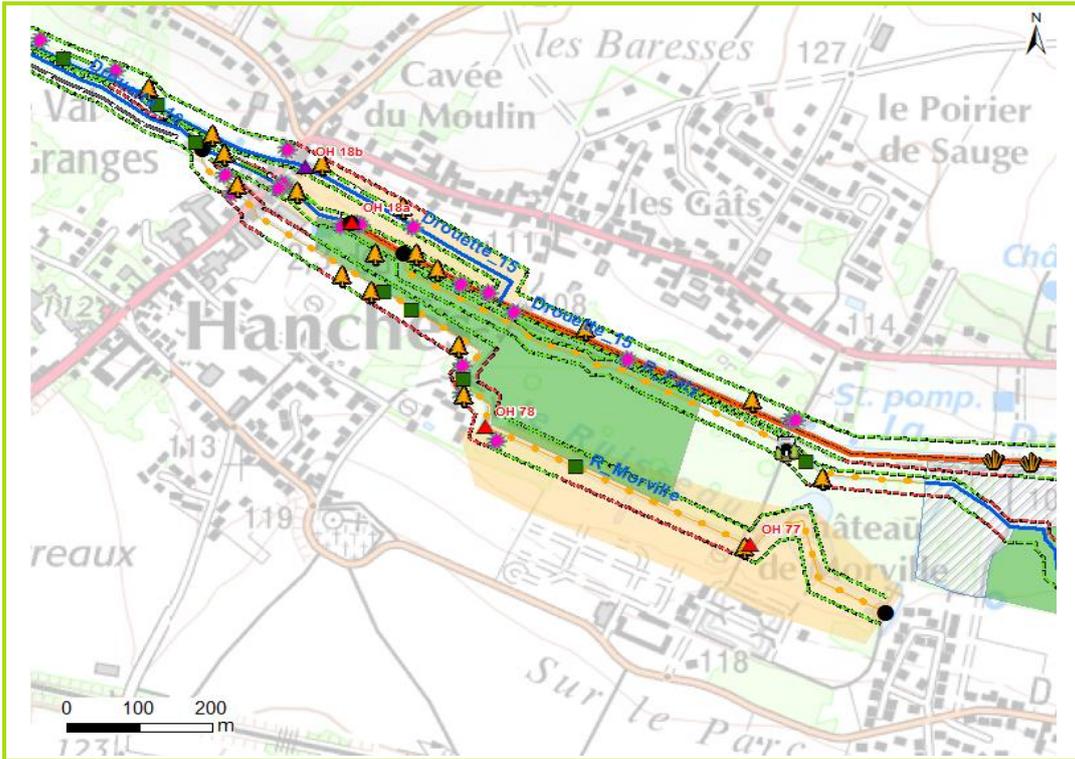
Localisation des interventions

Améliorer la continuité écologique au niveau du seuil du château de Morville
Améliorer la continuité écologique au niveau du vannage de l'étang
Diversification écologique et amélioration de la qualité hydromorphologique du lit mineur : sur largeur
Préservation du bois humide de Morville

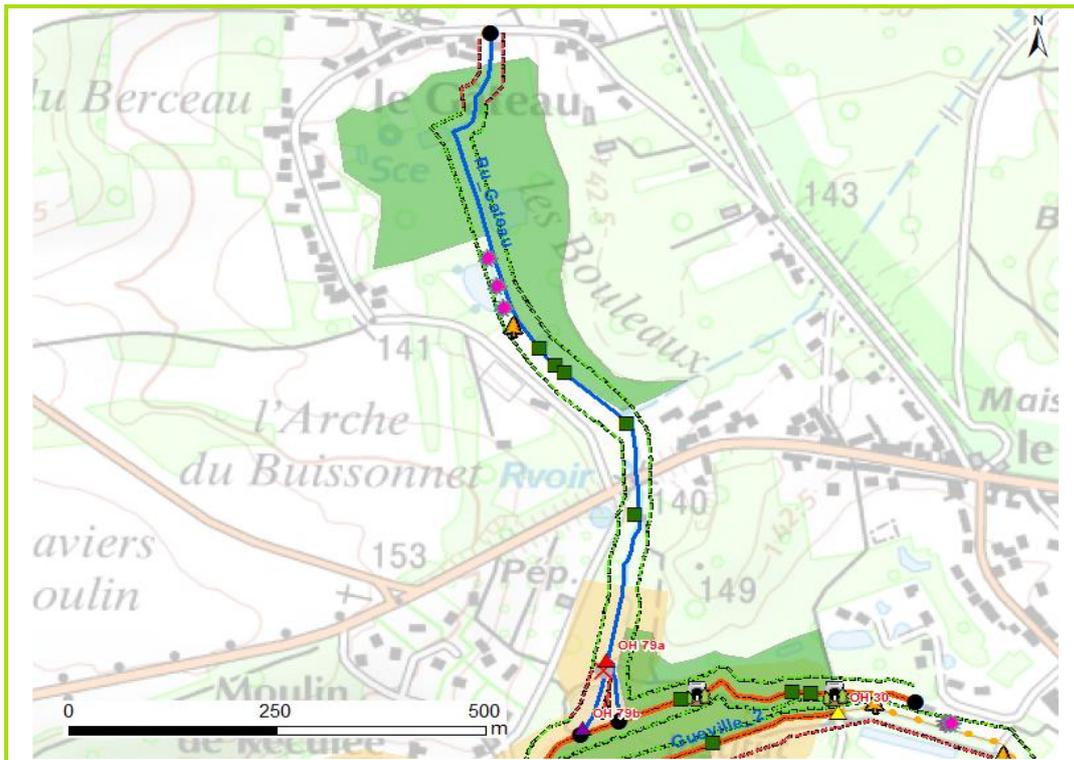
Localisation des interventions

Améliorer la continuité écologique au niveau des ouvrages de l'étang
Préservation des bois humides de Gazeran et des Bouleaux
-
-

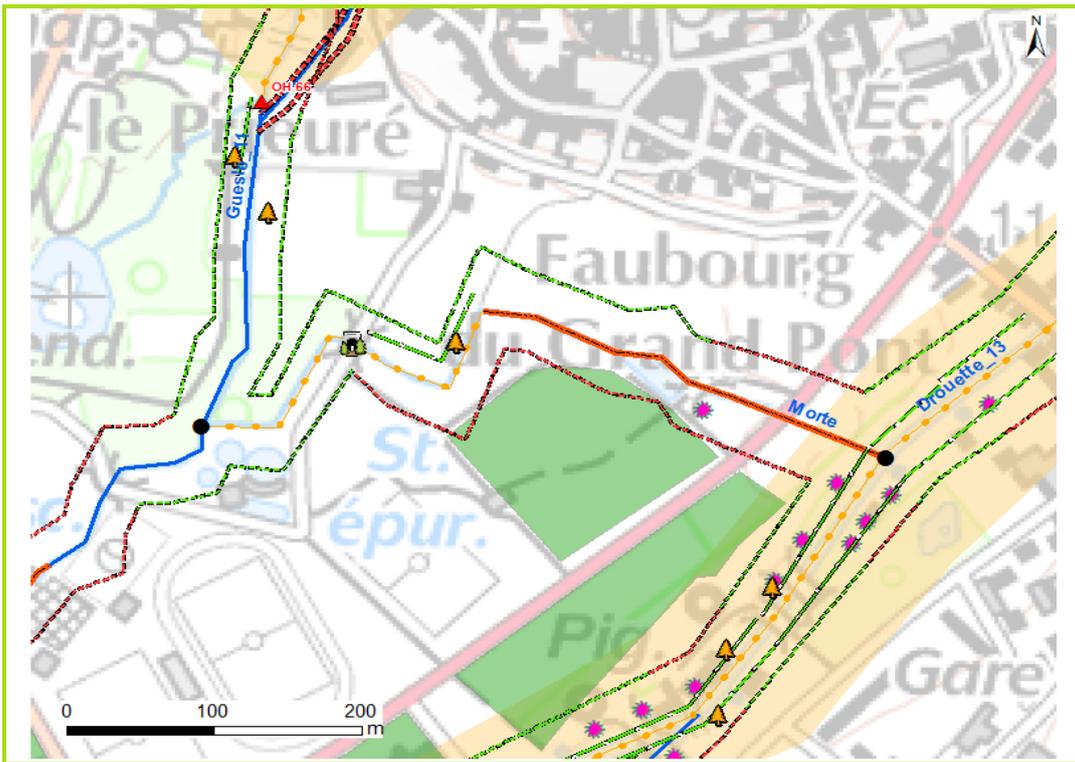
Localisation des interventions

Diversification écologique et amélioration de la qualité hydromorphologique du lit mineur : sur largeur et étang au fil de l'eau
Diversification écologique et amélioration de la qualité hydromorphologique du lit mineur : réouverture de la portion busée
Préservation / restauration de la prairie humide du Grand Pont 1 : modification des pratiques de gestion
-

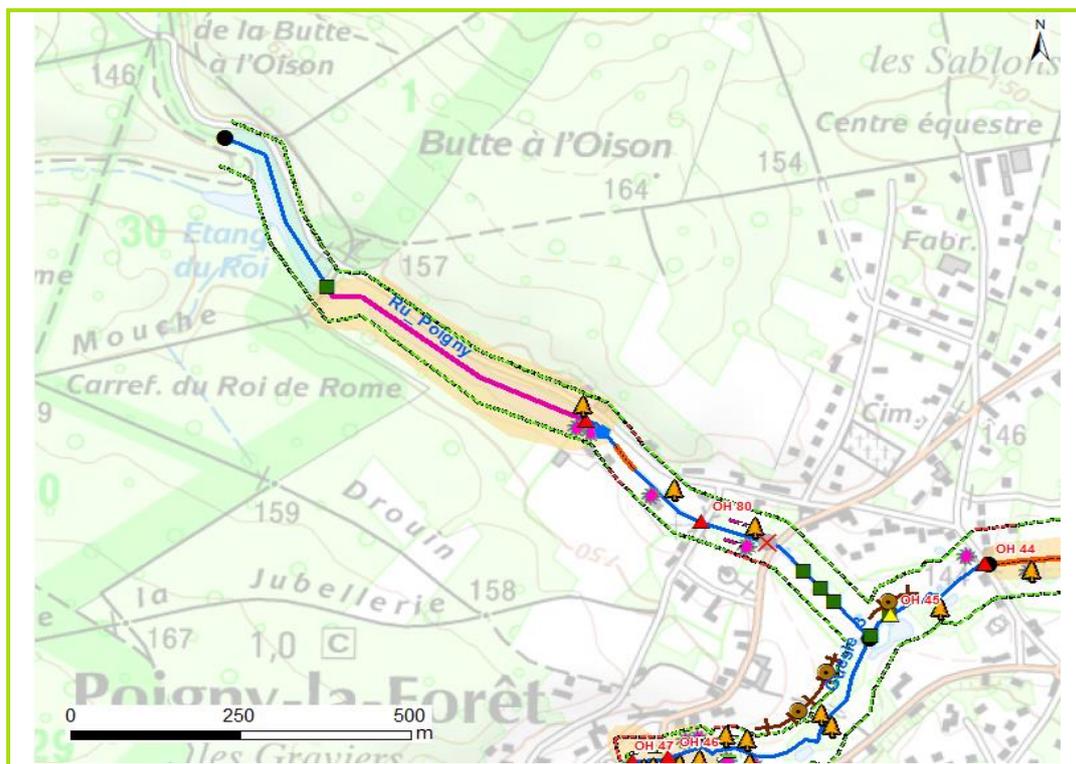
Localisation des interventions

Améliorer la continuité écologique au niveau des ouvrages des étangs
Améliorer la continuité écologique au niveau du seuil du pont de la route des Gravieres
Diversification écologique et amélioration de la qualité hydromorphologique du lit mineur : réouverture de la portion busée
-

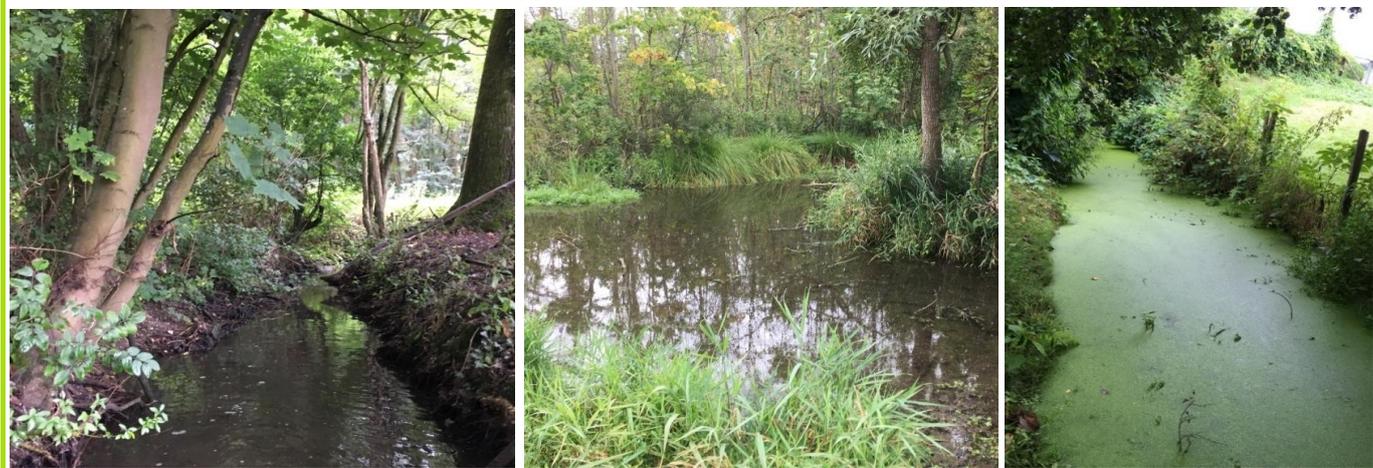
ILLUSTRATIONS

Amont

Centre

Aval

Sur ce tronçon, le ruisseau est principalement située en contexte agricole, entre une zone de pâtures et un bois humide. L'amont est plus urbanisé (jardins, habitations). Dans l'ensemble, il présente une morphologie globale moyennement altérée. Son lit est fortement colmaté, assez sinueux et son faciès est courant à l'aval mais lentique à l'amont. Il est alimenté par de nombreuses sources (notamment en rive gauche) ainsi que par la Drouette (en rive droite) via une connexion qui a été créée. Ce tronçon présente des habitats aquatiques intéressants (herbiers aquatiques diversifiés) pour la faune typique (notamment fort potentiel pour la fraie des brochets) mais altérés par la présence de piétinements de bovins, la présence de déchets et d'importants embâcles bloquant les écoulements, et la prolifération de faux-cresson.

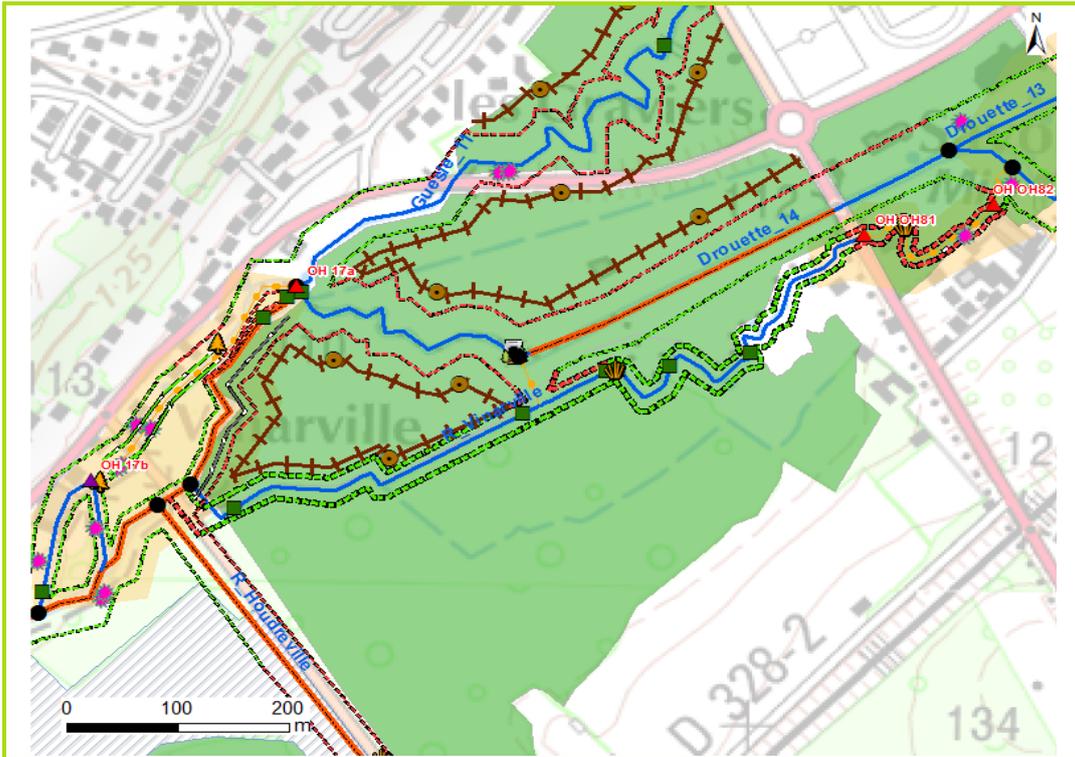
Localisation des interventions

Améliorer la continuité écologique au niveau des deux obstacles à la continuité
Préservation / restauration des zones humides : prairie et bois humide de Vinarville, prairie humide de Savonnière
Gestion des usages liés aux différentes activités : aménagement d'abreuvoirs et de clôtures
-
